## 期 間 入 札 の 公 告

令和7年(ケ)第179号  
令和7年12月11日受理  
令和8年2月12日提出

# 現況調査報告書

# 評 価 書

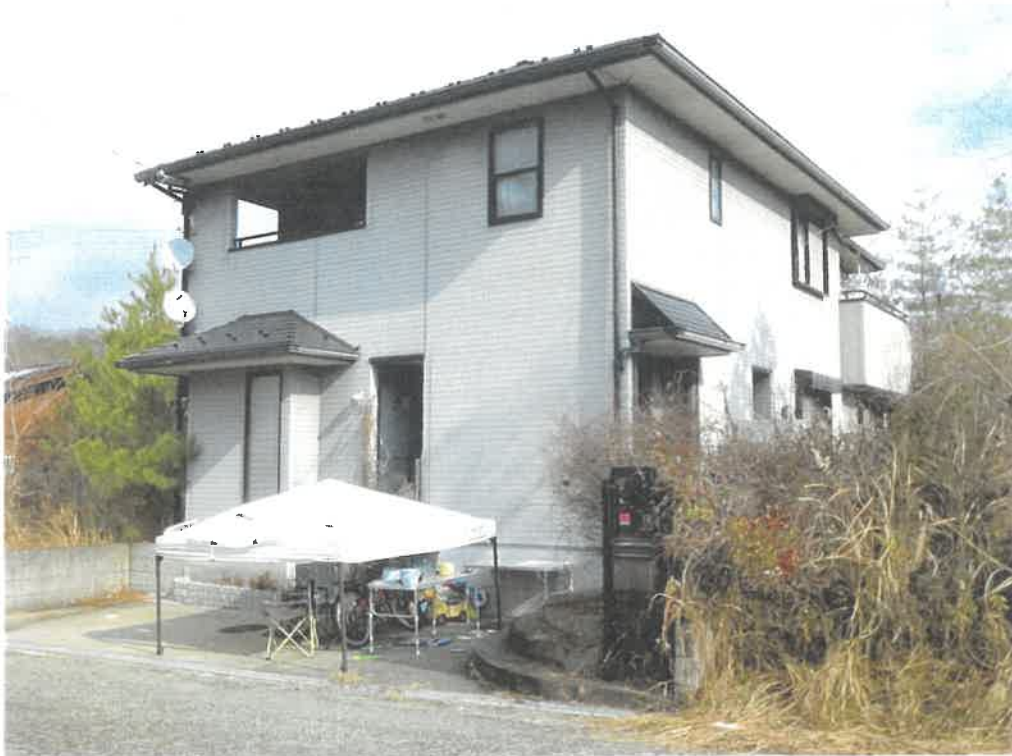
- 1 別添写真のとおり
- 2 本件土地の状況
  - (1) 西側で建築基準法上の道路（私道）と接している。
  - (2) 西側部分に駐車スペースがある。
  - (3) 東側隣地より約0.5m高い。
  - (4) 南東側の樹木の枝が隣地に越境している可能性がある。また、南西側部分で南側隣地上の樹木の枝が本件土地上に越境している可能性がある。
  - (5) 現地概測の結果、本件土地の形状等は地積測量図と概ね符合した。
  - (6) みのが丘団地南西端に自治会の看板が設置されており、看板にはみのが丘団地の土地の購入、建物の新築、増改築等を行う場合に、自治会費、道路（環境）維持管理費、道路使用料等を負担する必要があることが記載されている。また、野立式太陽光発電設備を設置する場合にも、同様の負担が必要になることが記載されている。
- 3 本件建物の状況
  - (1) 1階リビングの壁及び和室の扉に穴がある。
  - (2) 2階廊下部分のクロスが剥がれている。
  - (3) 本件建物を概測した結果、形状は建物図面（各階平面図）に符合した。
