## 期 間 入 札 の 公 告

- 1 所 在 南丹市日吉町上胡麻寺ノ下  
地 番 11番1  
地 目 宅地  
地 積 547.00平方メートル
- 2 所 在 南丹市日吉町上胡麻寺ノ下 11番地1  
家屋 番号 11番1  
種 類 居宅・物置  
構 造 木造瓦葺2階建  
床 面 積 1階 128.98平方メートル  
2階 38.77平方メートル  
(現況)  
種 類 居宅

# 現況調査報告書

## 評 価 書

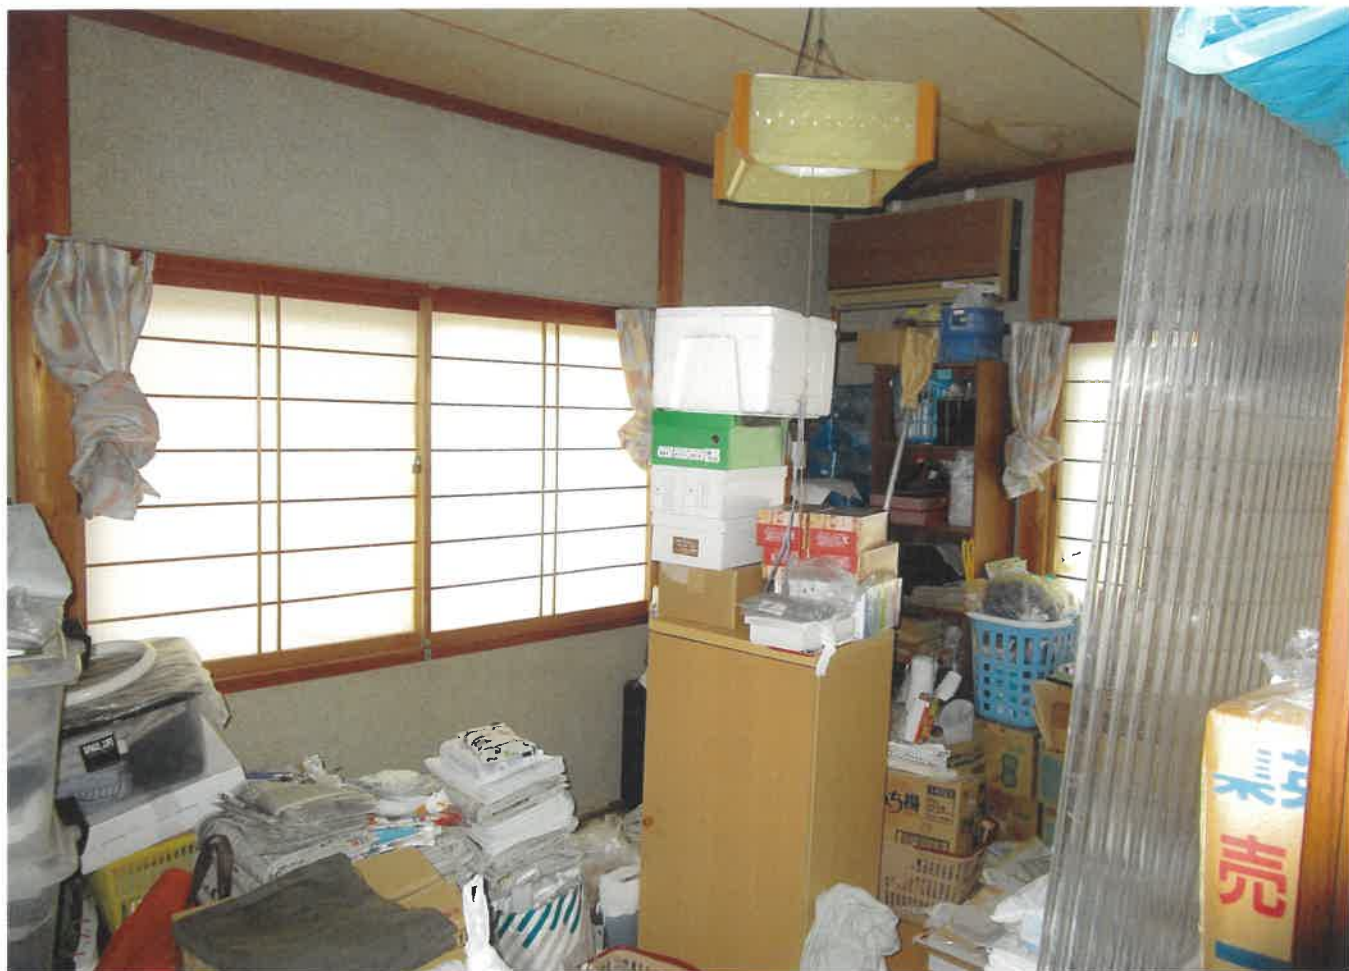
13

- 1 物件1の土地は、南西側で市道に接面している。また、物件1の土地は、北西側で道路に接面している。
- 2 物件1の土地の現況地積は、公簿上の地積より相当程度小さいが、正確な地積測量図等が存在しないため、各境界は不明確であり、角切り部分の道路負担の有無等、正確な境界や地積の把握には、隣接地の所有者立会いの下、専門家による測量が必要である。
- 3 物件2の建物の種類は、公簿上住宅・物置であるが、物置らしき箇所が存在しないため、現況は住宅である。
- 4 物件2の建物は、旧耐震基準で設計された可能性があり、石綿含有建材が使用されている可能性がある。
- 5 物件2の建物の2階天井に雨漏り跡がみられ（写真13、14参照）、1階ホールそのほか各所の床に沈みを感じられたほか、外壁にクラックが散見された。
- 6 物件2の建物の西側に下屋が設けられている。

| 特 記 事 項 | ■本件建物の上記築年からすれば、本件建物は旧耐震基準で設計された可能性及び石綿含有建材が使用されている懸念がある。<br>■2階の北側居室の天井に雨漏り跡を確認した。1階のホールそのほか各所のフローリングに沈みが感取された。所有者から、フローリングの沈みはシロアリが原因との説明を受けた。加えて、雨漏り修理や防蟻処理などは資金的に困難である旨の陳述があった。そのほか外壁にクラックが散見された。 |
