## 期 間 入 札 の 公 告

6 所 在 木津川市加茂町大野北出畑 53 番地 1、54 番地 3、  
54 番地 5

## 現況調査報告書

## 評 価 書

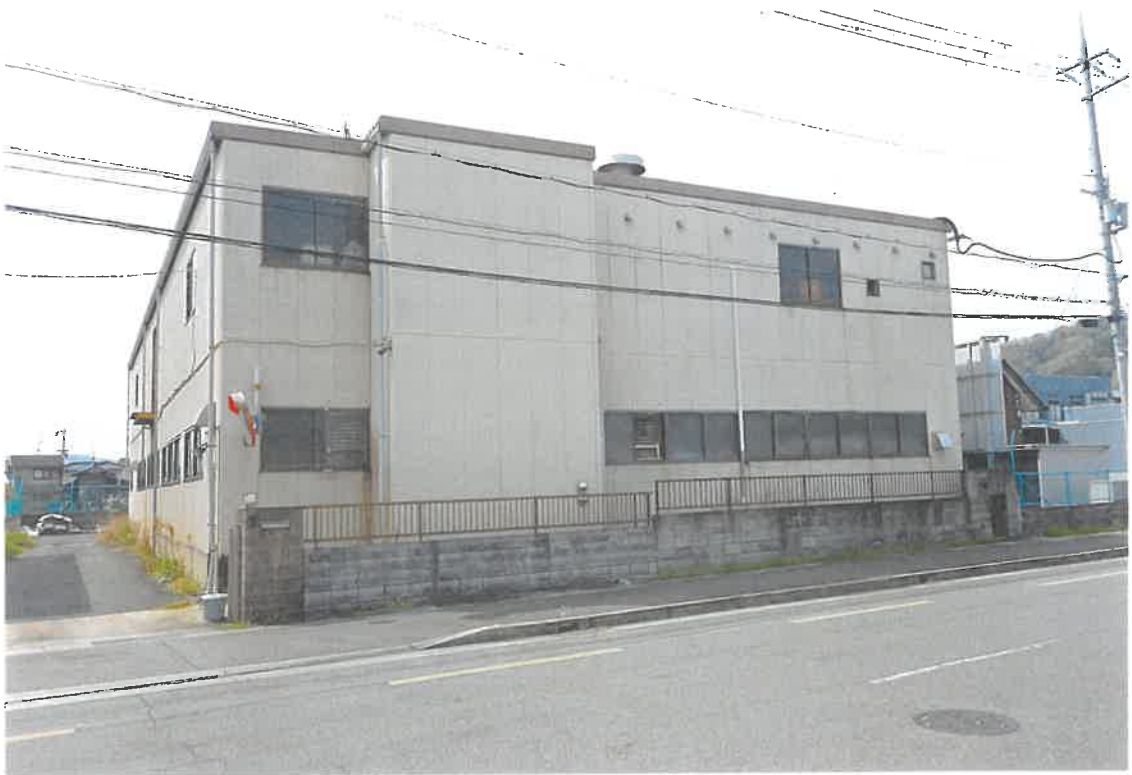
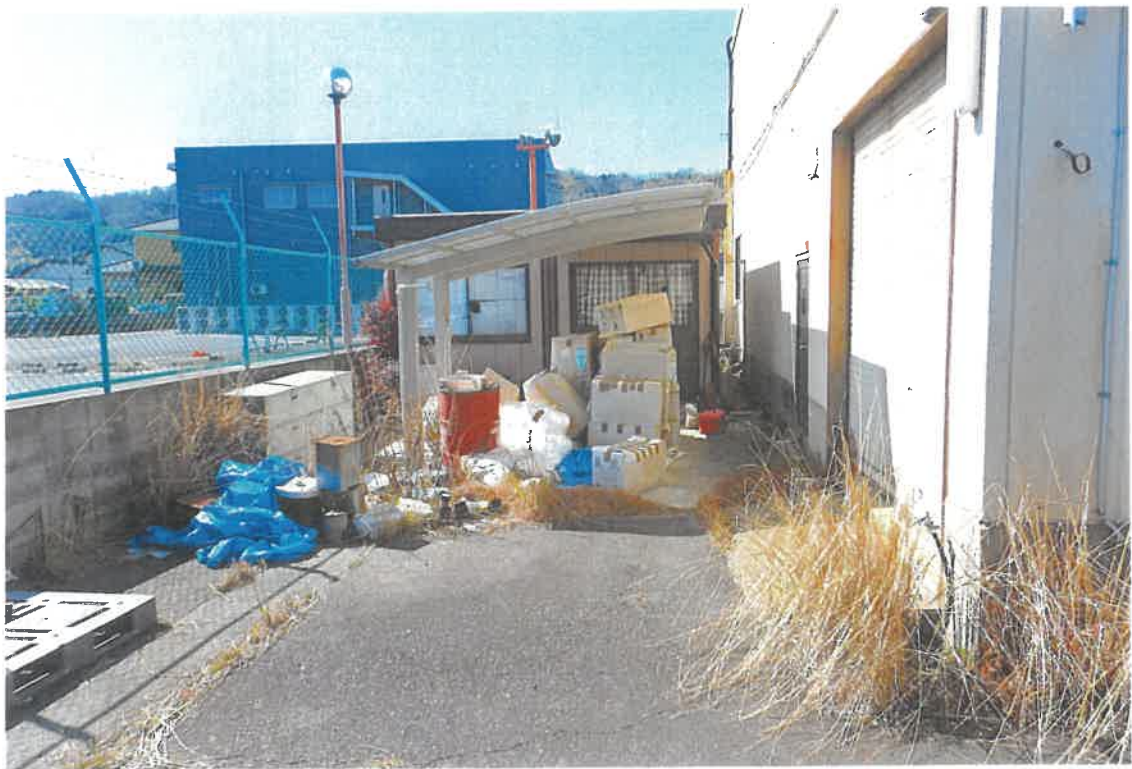
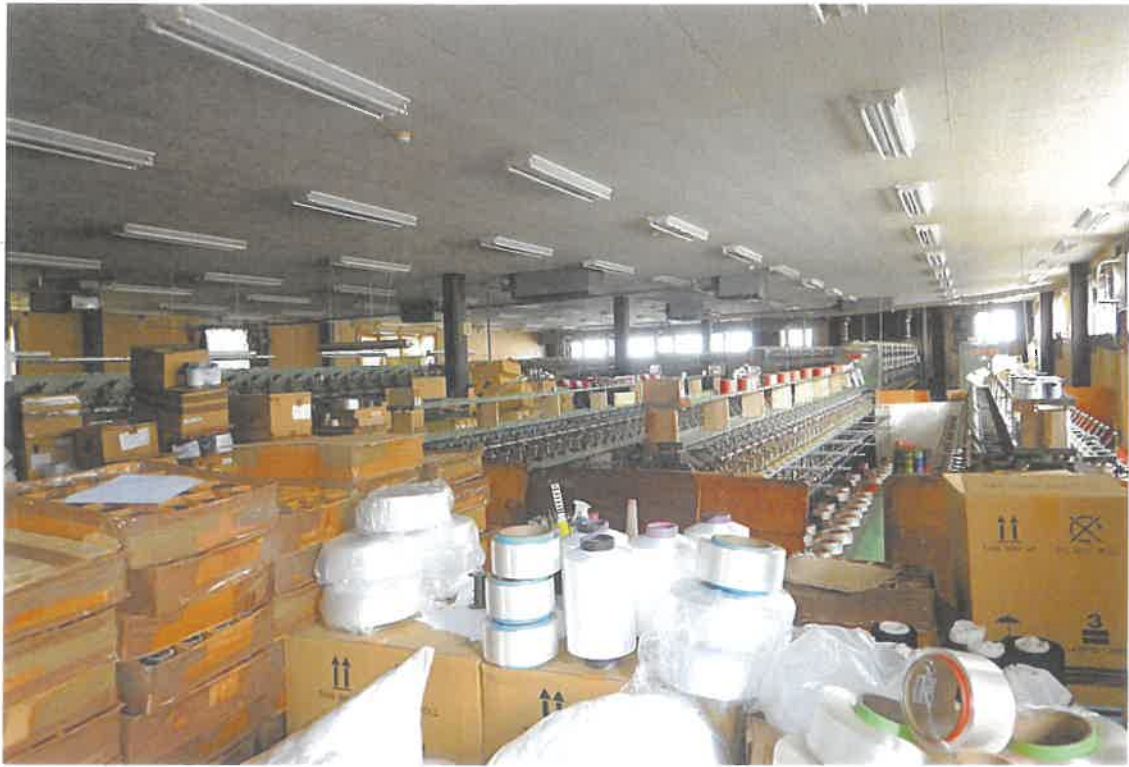
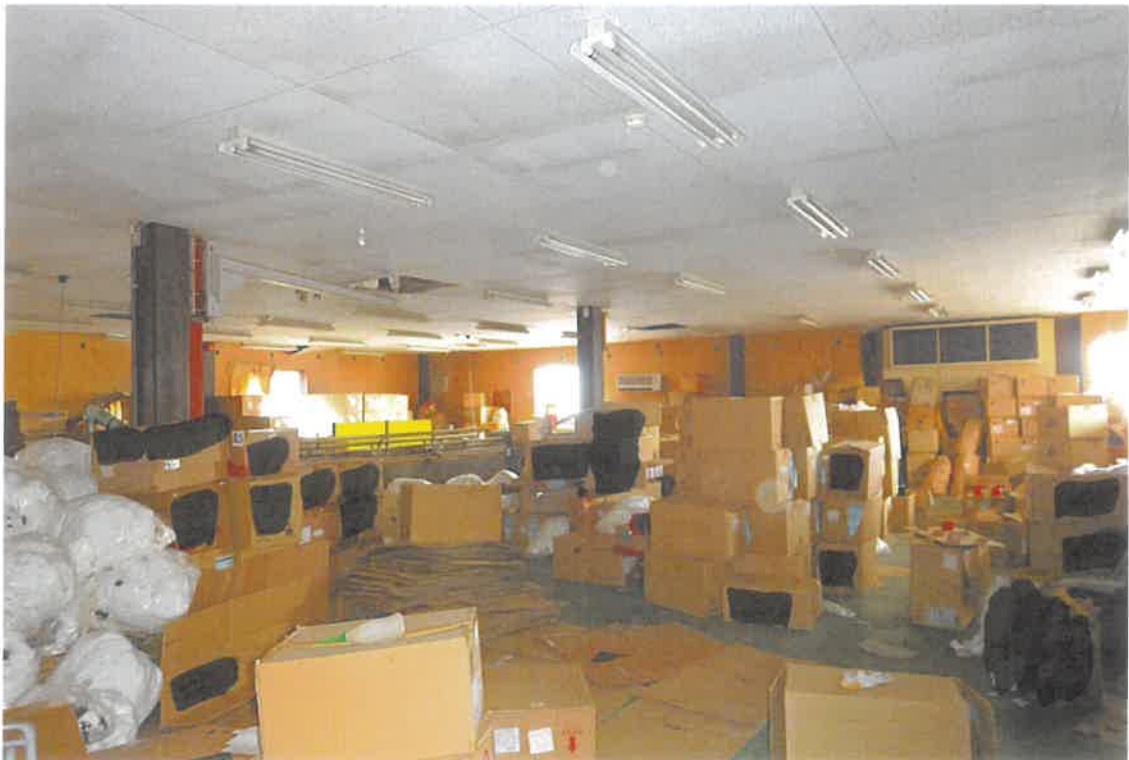
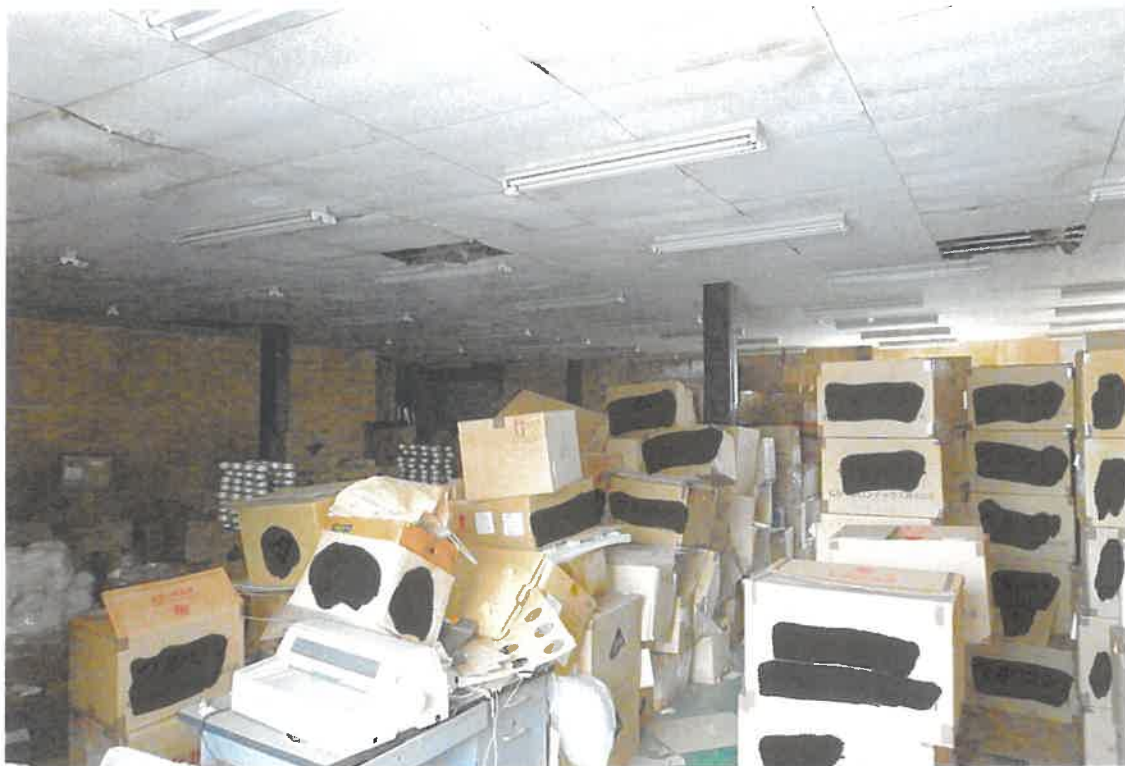
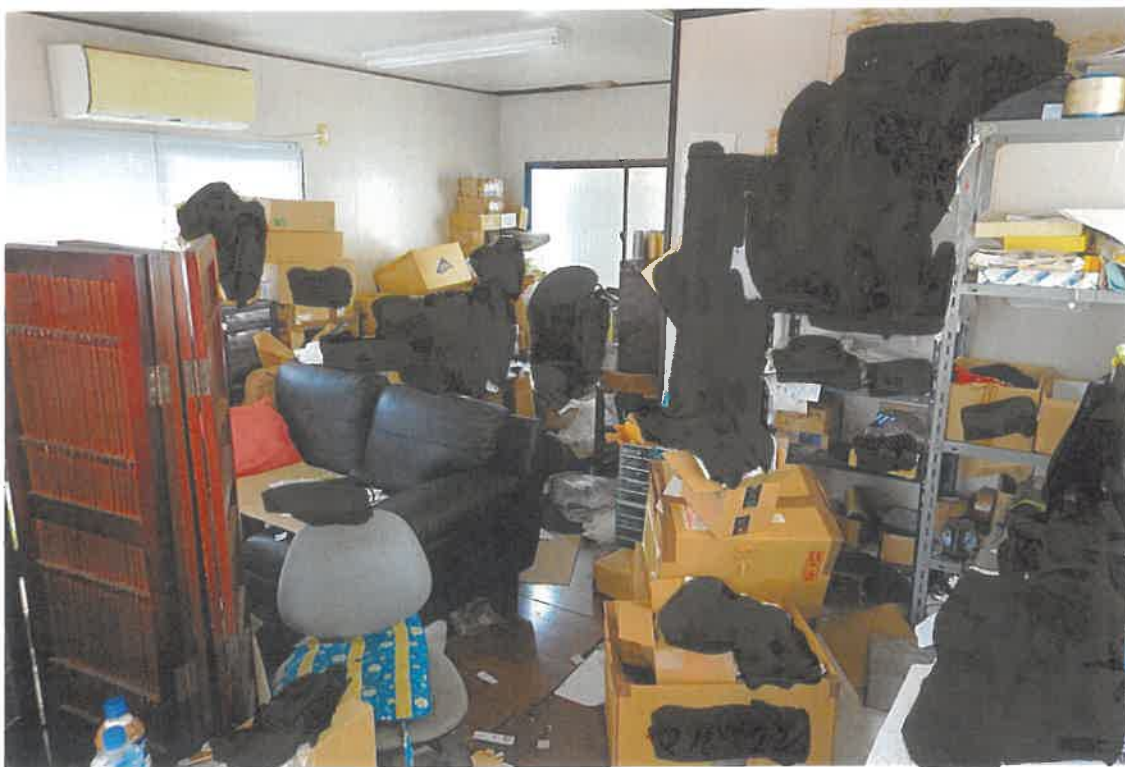
- (3) 本件建物は糸加工等の工場として使用されていた模様で、建物内には機械類が多数存在し、材料等が大量に残置されている。
  - (4) 2階天井や内壁に雨漏りによるしみ跡や仕上材の剥離が見られた。また、天井の仕上材が欠損している箇所も見られた。
  - (5) 本件建物について、非飛散性アスベスト含有建材（成形板）、P C B含有機器等が使用されている可能性を否定できないが、厳密には専門家による調査を要するため、その存否は不詳である。

- (6) 本件建物南側のプレハブ事務所には大量の動産類が放置されている。
