## 期 間 入 札 の 公 告

## 物 件 目 録

## 現況調査報告書

## 評 価 書

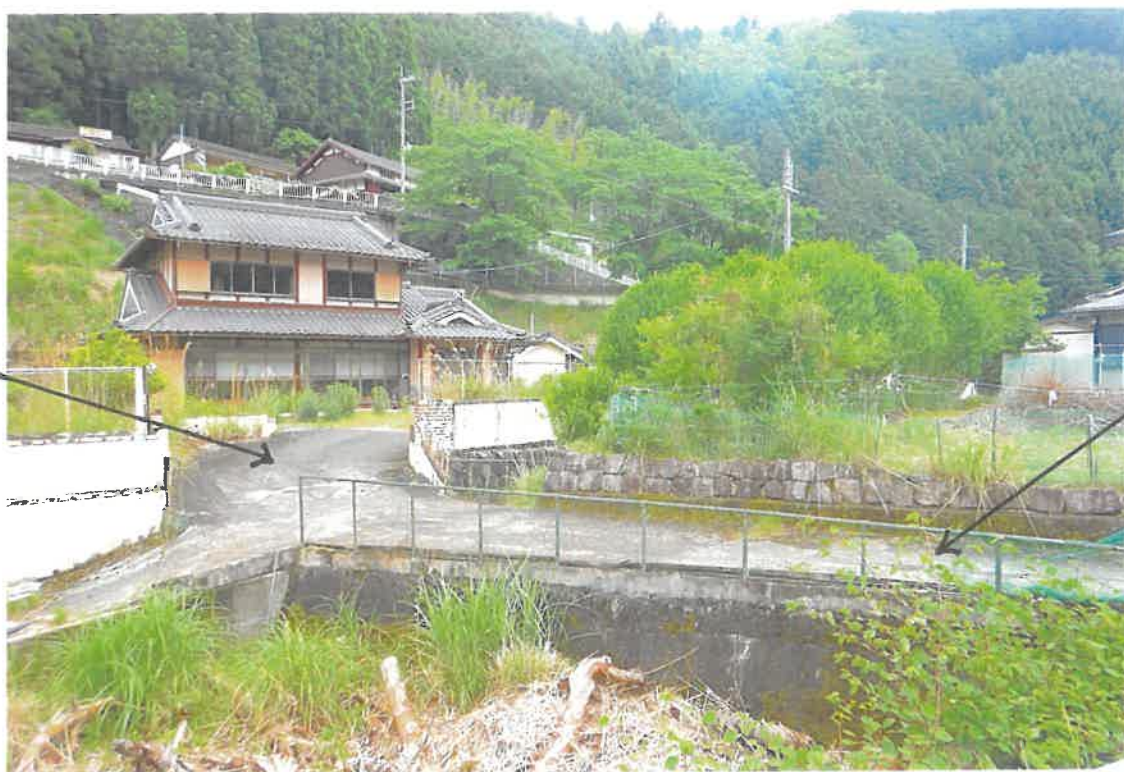
4

- (3) 本件土地の周囲には概ね2mを超える高低差があり、擁壁等が築造されている。
  - (4) 公図上、本件土地は南側及び西側で南丹市（旧日吉町）所有の土地に接するが、南側は本件土地の形状が細くなっているうえに堀が設けられるなどして、現況南丹市所有地に接続は認められなかった。西側は南丹市所有地（11番4）の行き止まり部分に、里道と水路を跨ぐ橋を介して接しており、田原川沿いの幅員約4.3mの市道に到達可能であるが、当該橋の占有許可の有無等は不明であり、本件土地への進入路となっている南丹市所有地の行き止まり部分には、上下水管の埋設はあるものの、市道認定が無いため、通行権原も判然とししない。

南丹市所有地の行き止まり部分

里道と水路を跨ぐ橋

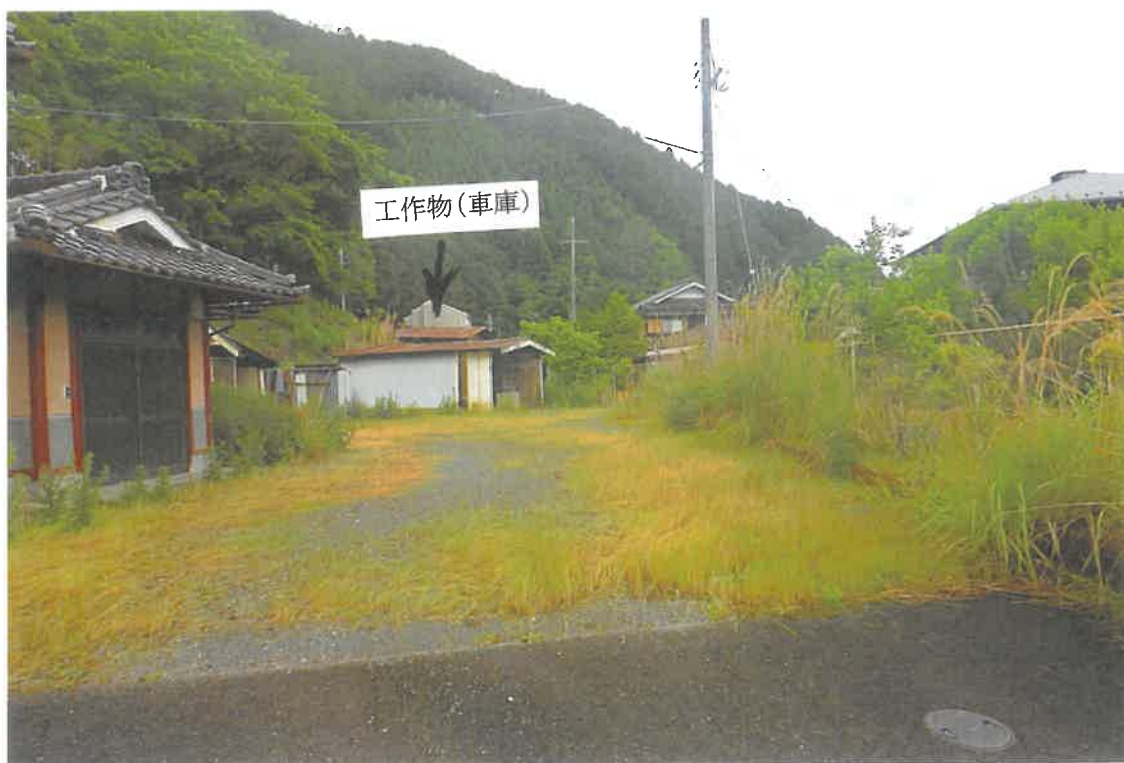
5

- (5) 南丹市役所での聴き取りにおいても、南丹市所有地の行き止まり部分の通行権原の有無等については不明であった。
  - (6) 南丹市所有地の行き止まり部分の南西角付近にコンクリート杭が設置されている。
  - (7) 本件土地南側に車庫が存在する。当該車庫は本件土地に定着する工作物であると認められる。

工作物(車庫)
