## 期 間 入 札 の 公 告

京都地方裁判所舞鶴支部執行係

## 物 件 目 録

## 現況調査報告書

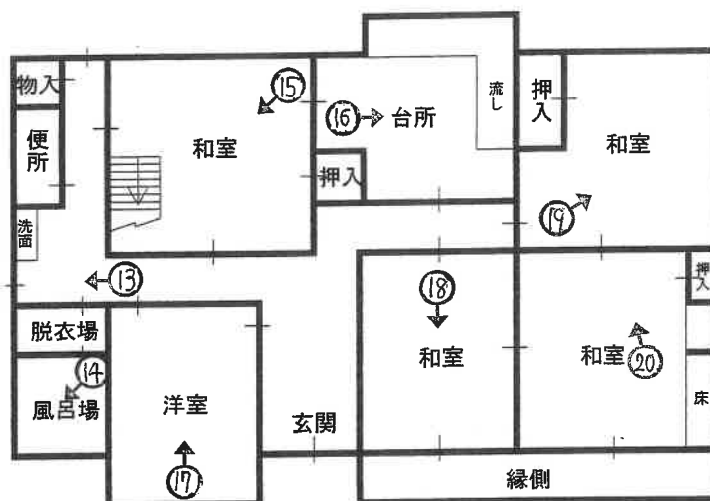
## 物件 11 (建物)

現地概測の結果、建物図面の形状、登記上の床面積と概ね一致した。

ただし、物件11建物2階の入り口扉の開閉不良及び入り口扉付近の動産のため、2階部分に立ち入っての調査が行えなかった。このため、2階部分については階段付近からの目視による確認及び所有者の陳述により建物見取図を作成したが、不明点が残る。

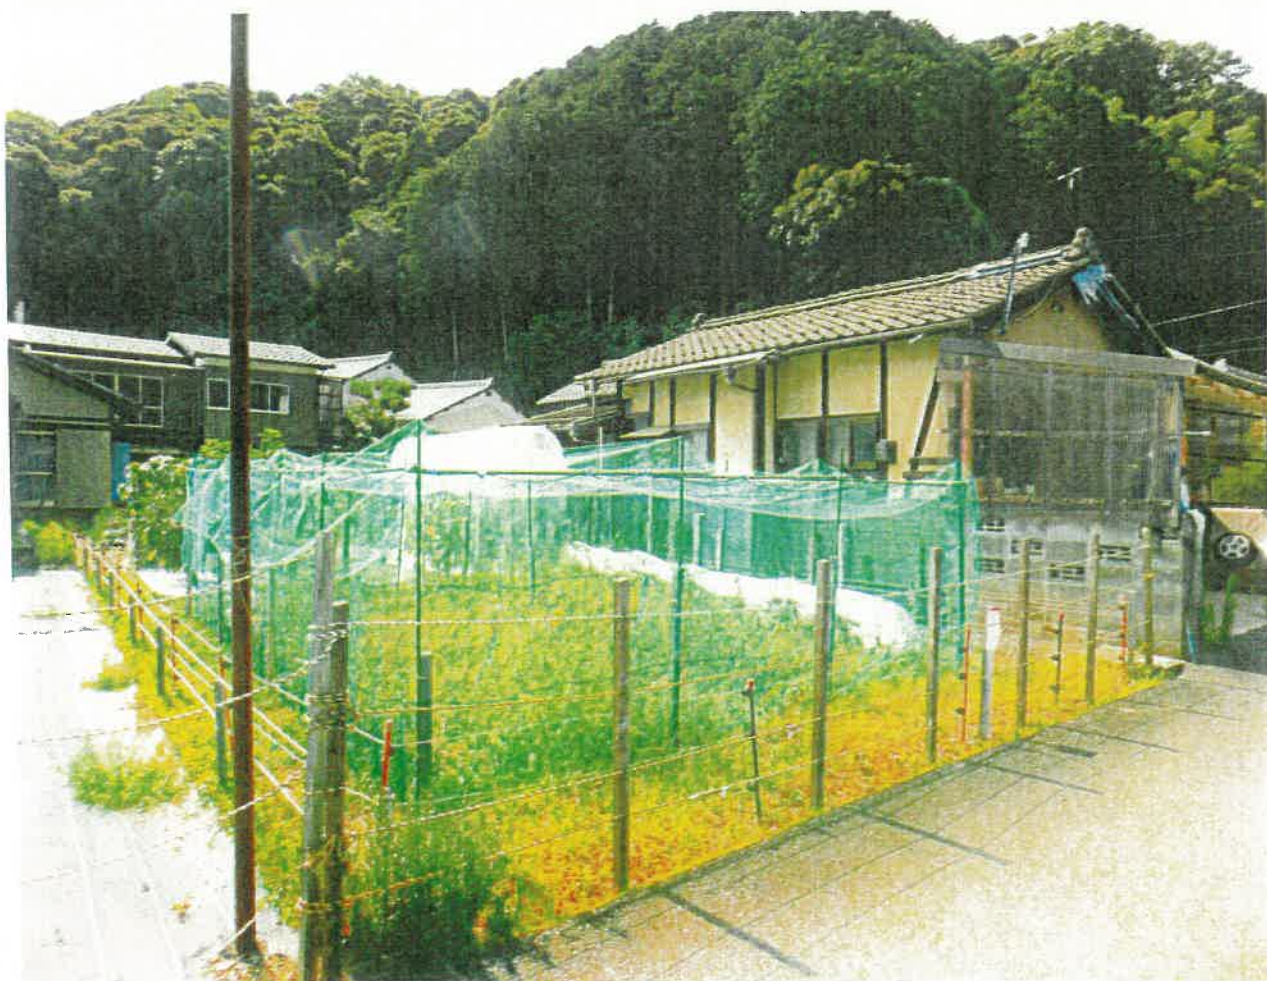
物件7土地には有害鳥獣対策用と思われる電気柵等が設置されていることから、一部立ち入っての確認ができなかった。(写真12)

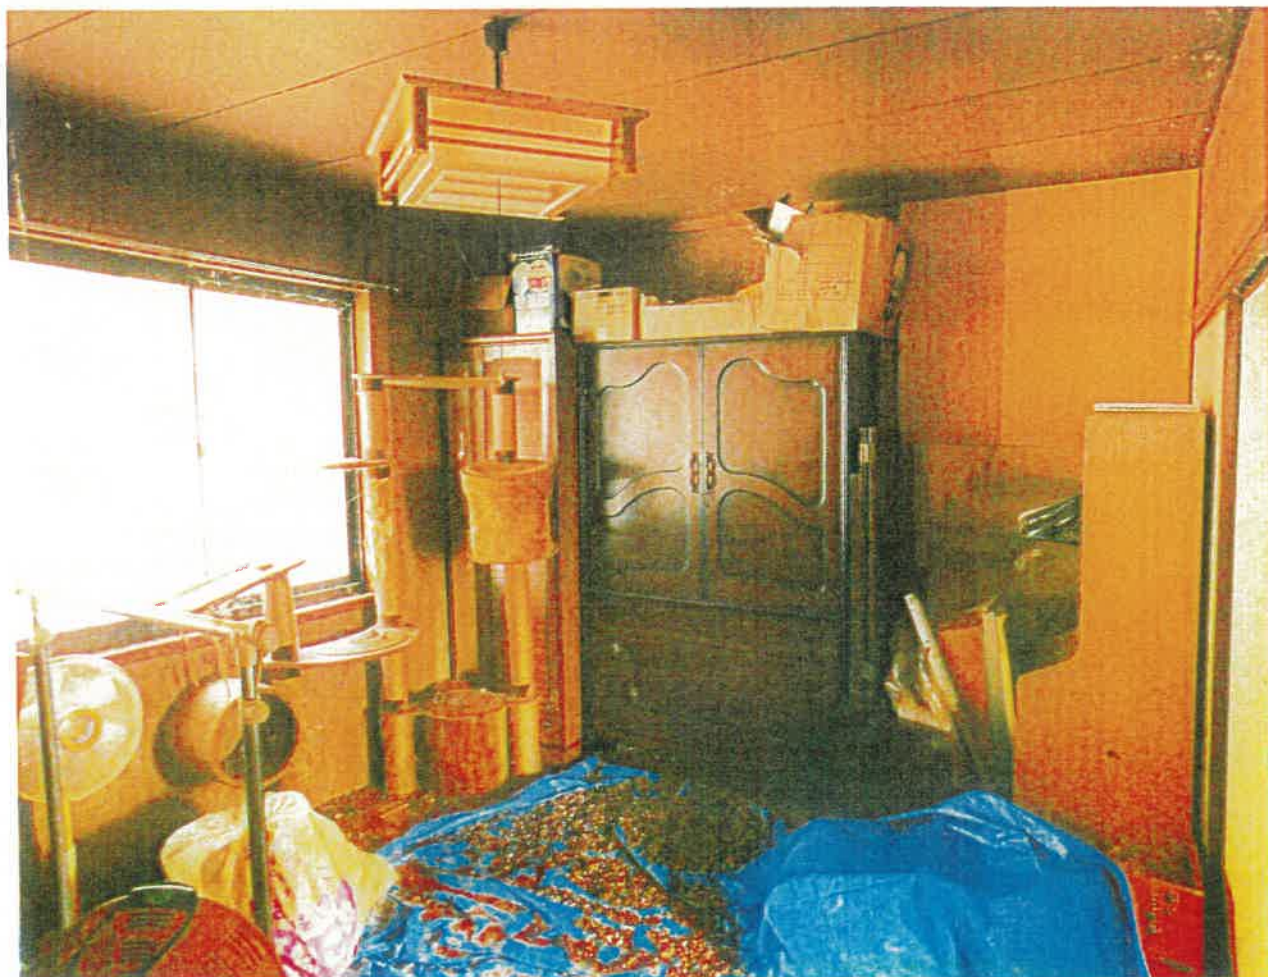
21

また2階については立ち入っての調査が行えなかったが、過去に飼育されていた猫のものと思われる糞などが床に大量に散乱している。(写真2 1、2 2)

| 特記事項 | <p>建築確認の有無を調査したが、見当たらなかった。</p> <p>物件11(建物)2階の入り口扉の開閉不良及び入り口扉付近の動産のため、2階部分には立ち入っての調査が行えなかった。このため、2階部分については階段付近からの目視による確認及び所有者の陳述により建物見取図を作成したが、不明点が残る。</p> <p>物件11(建物)の外壁・内壁・天井材・建具などに経年相応の劣化が見られる。また2階については上記のとおり立ち入っての調査が行えなかったが、過去飼育されていた猫のものと思われる糞などが床に大量に散乱している。</p> <p>物件11(建物)について、非飛散性アスベスト含有建材(成形板)等が使用されている可能性を否定できない。なお、アスベストの詳細については専門調査機関による分析調査を要する。</p> |

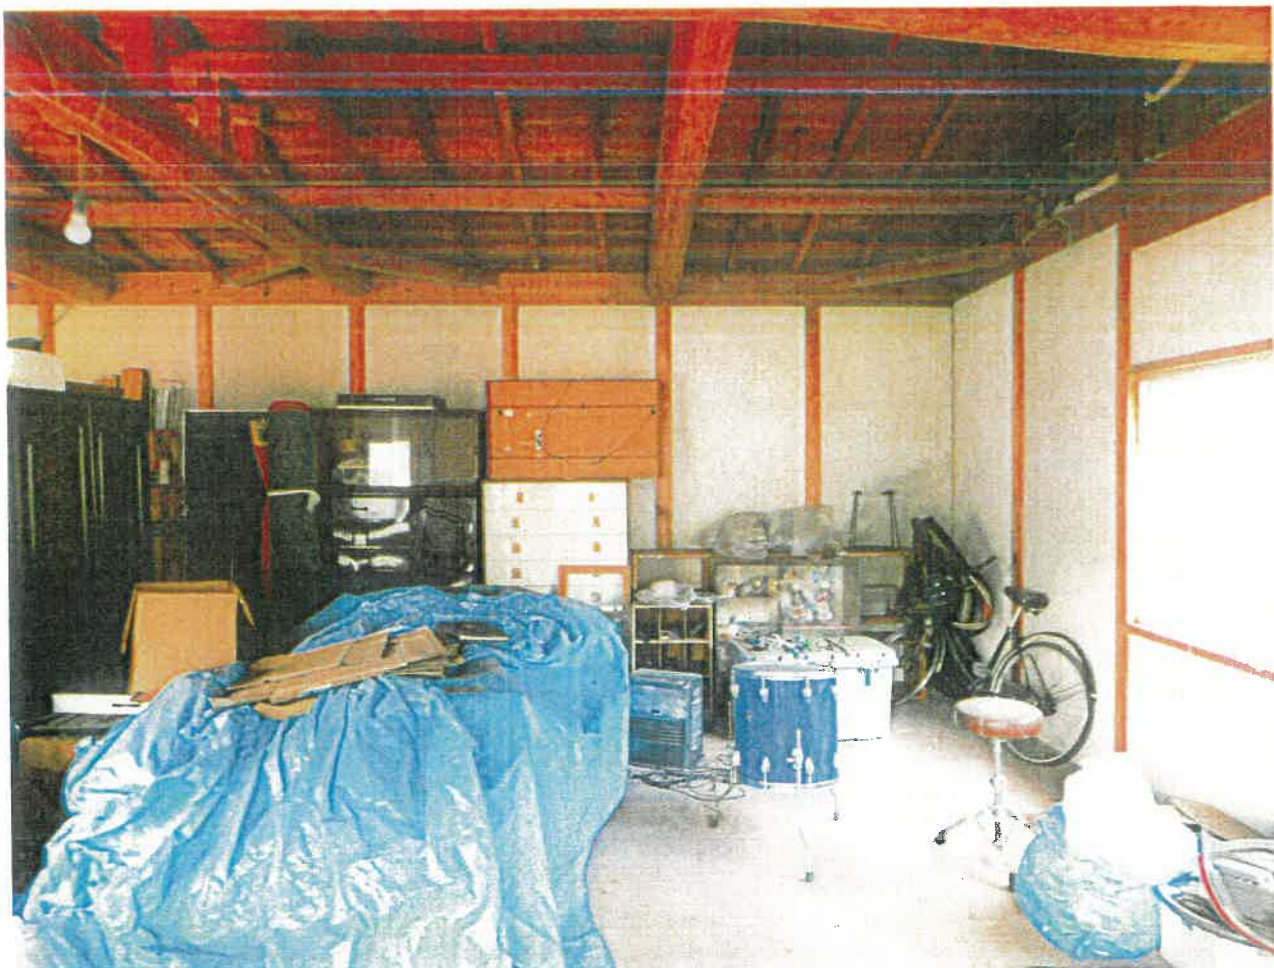
26

物件1 2 建物の外壁・内壁・天井材・建具などに経年相応の劣化がみられる。また2階天井付近からの漏水を複数確認した。なお2階部分は天井が張られておらず、また壁の一部も断熱材が露出した状態であり、内装等が未完成であると思われる。(写真2 7、2 8)

| 特記事項 | 建築確認は受けているが、完了検査はない。<br>物件12(建物)の外壁・内壁・天井材・建具などに経年相応の劣化が見られる。また2階天井付近からの漏水を複数確認した。なお、2階部分は天井が貼られておらず、また壁の一部も断熱材が露出した状態であり、内装等が未完成であると思われる。<br>物件12(建物)について、非飛散性アスベスト含有建材(成形板)等が使用されている可能性を否定できない。なお、アスベストの詳細については専門調査機関による分析調査を要する。 |
