## 期 間 入 札 の 公 告

## 追加現況調査報告書

## 現況調査報告書

## 評 価 書

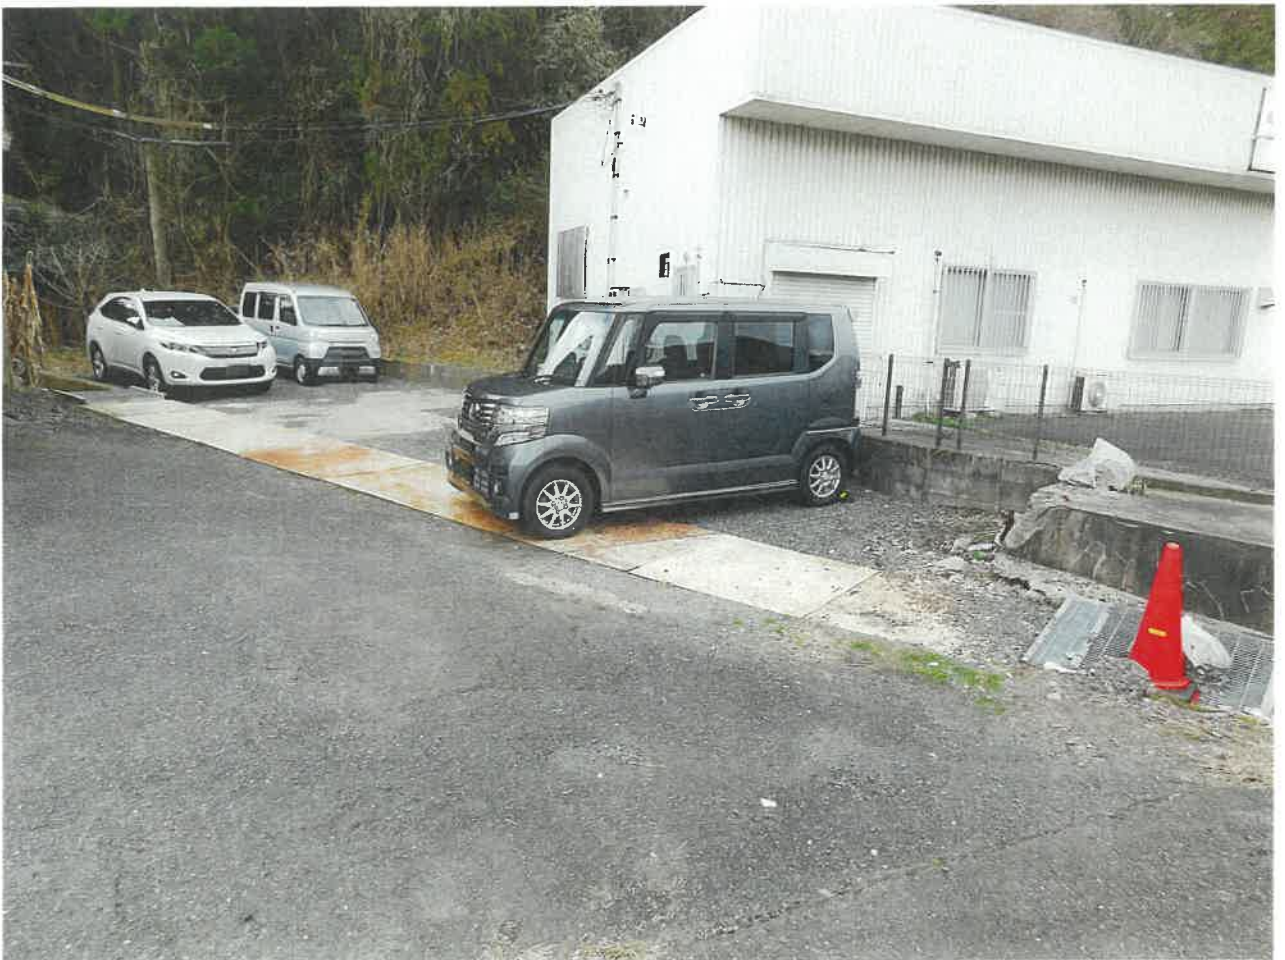
2

物件1土地と物件2土地は、公図上水路と記載され、登記上用悪水路として記載されている舞鶴市管理の普通河川「鎌谷川」を挟んで向かい合っている。現況において、物件1土地と物件2土地の間の鎌谷川に鉄板で蓋がされている(写真2)が、道路占用許可は取得されていない。

物件2土地は、物件1土地の北側の駐車場部分、物件2土地の南側隣地200番9土地と駐車場として一体利用されている。(写真2左上部分は200番9土地)
