期 間 入 札 の 公 告

補充現況調査報告書

現況調査報告書

評 価 書

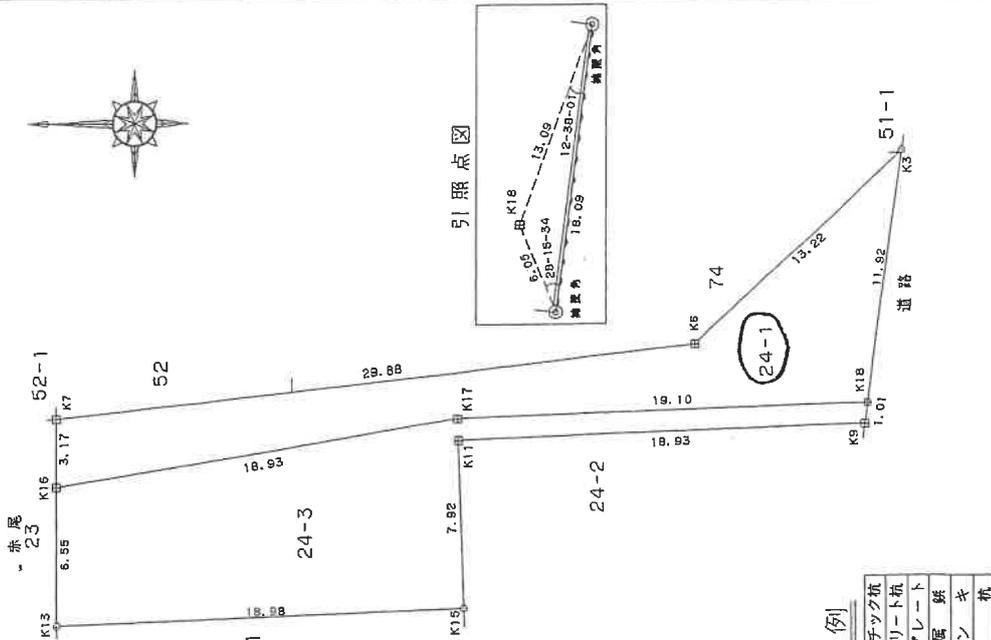
地積測量図

座標求積表

地番	24-3		辺長	
測点	X	Y		
K9	104.554	80.392	1.01	
K18	104.423	81.397	18.10	
K17	123.508	80.784	18.93	
K16	142.194	77.729	6.55	
K13	142.186	71.179	18.98	
K15	123.222	71.870	7.92	
K11	123.476	79.786	18.93	
倍面積			329.687925	
面積			164.8439625	
地積			164.84㎡	
坪			49.86

地番	24-1	公簿	424.4798820
		合計	164.8439625
		面積	259.6558895
		地積	259.63㎡
		坪	78.53

物件1、3～8土地には、地積測量図がなく、実測面積が登記面積と異なる可能性がある。物件2土地には残地の地積測量図しかなく、実測面積が登記面積と異なる可能性がある。また当該残地の地積測量図の方位はやや西にずれている可能性がある。

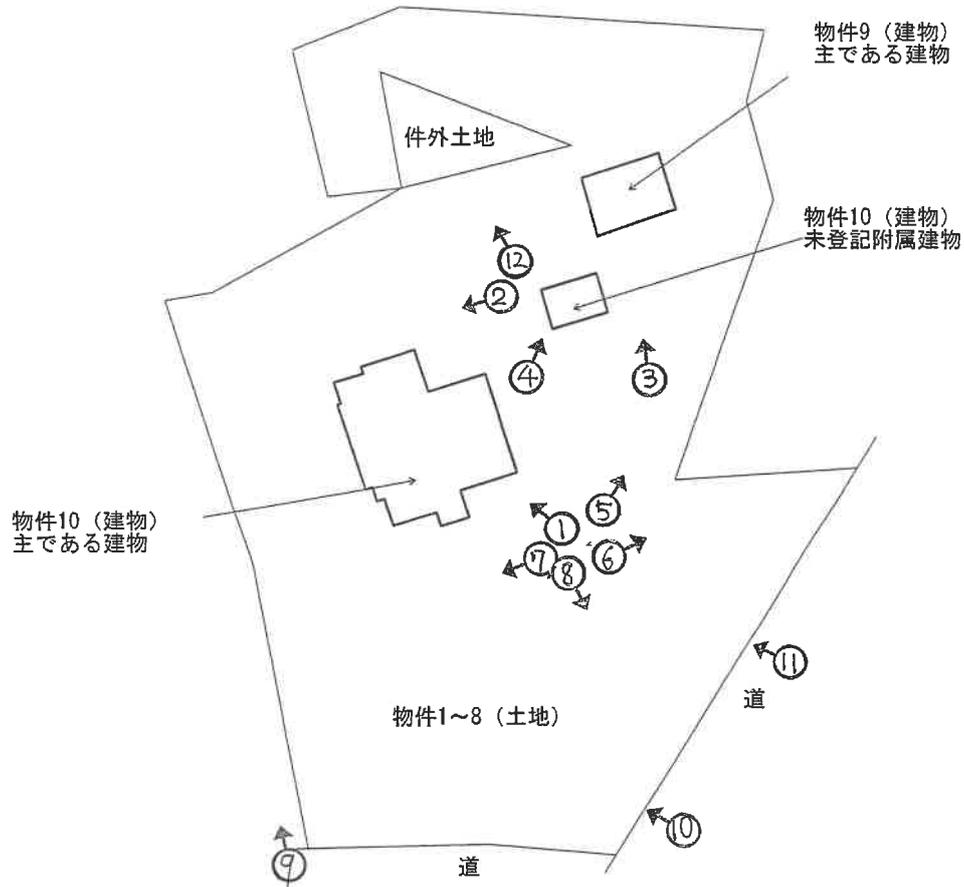
土地建物位置関係図

※目的土地等の範囲は推測を含んでおり、真の土地境界等を示すものではありません。

土地建物位置関係図は略図につき、実際とは異なる場合があります。

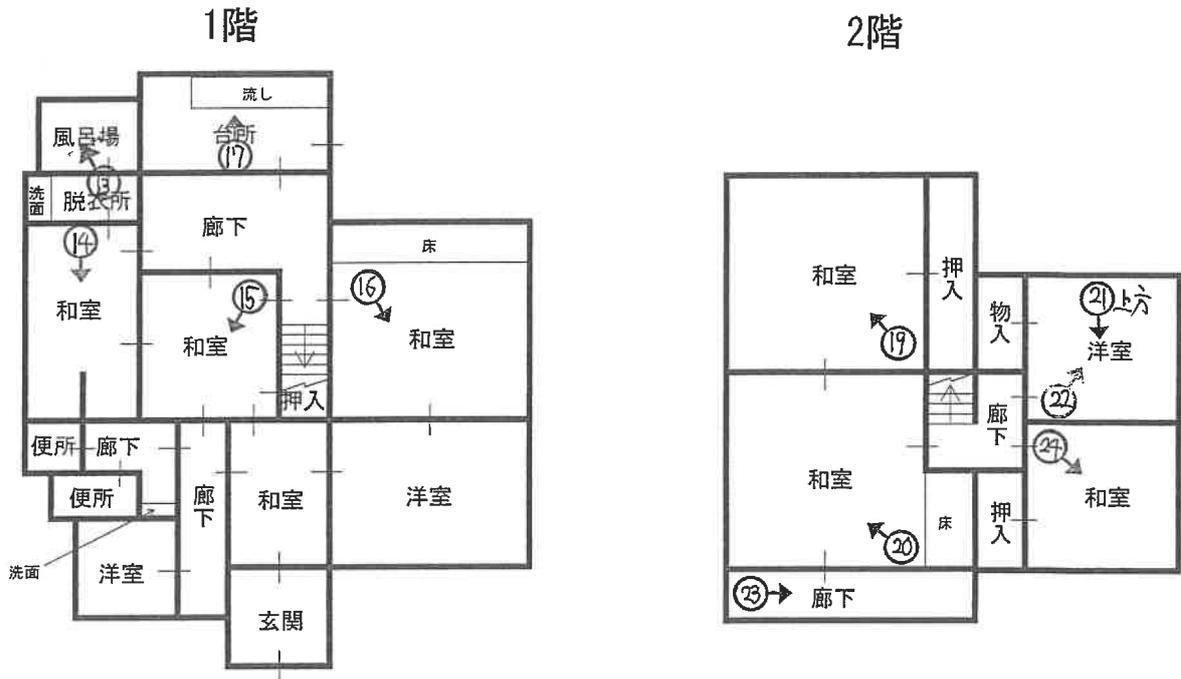
建物見取図

物件10（建物）
主である建物

※1階及び2階の未登記増築部分は不明

未登記附属建物

現地で概測したところ、物件10建物の1階床面積は約90㎡、2階床面積は約68㎡で、登記数量よりそれぞれ約56.95㎡、約34.95㎡多い。物件10建物については相当程度の増改築が行われている可能性があるが、どこが未登記増築部分なのかの把握はできなかった。
