## 期 間 入 札 の 公 告

令和7年(ヌ)第10003号  
令和7年5月26日受理  
令和7年6月27日提出

## 現況調査報告書

# 評 価 書

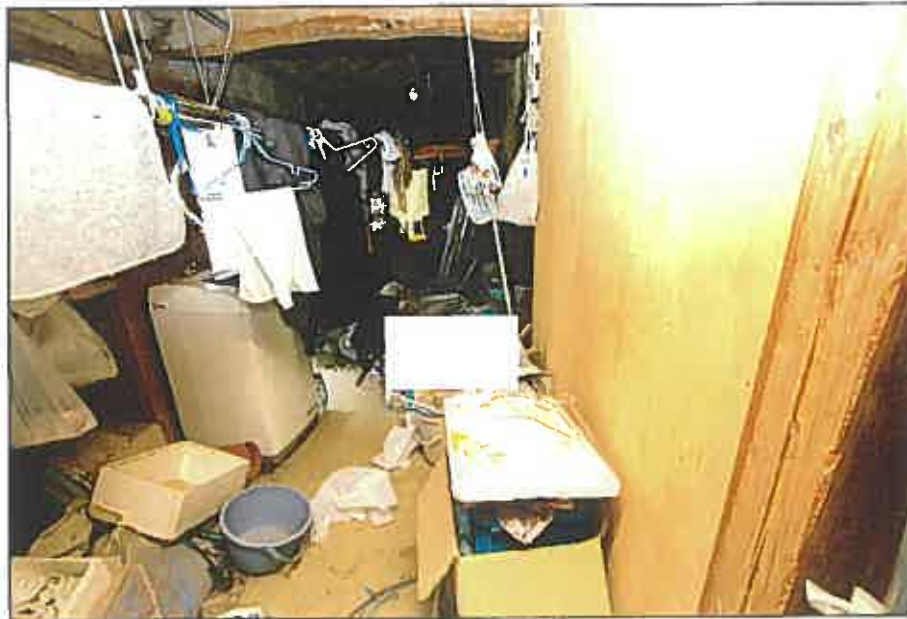
②2

- ① 登記では、符号1と2の2戸の附属建物になっているが、現状は一体となっている。
- ② 構造は平家建てだが、はしごで屋根裏に上られるようになっていて（写真㉒）、屋根裏を倉庫として使用していた（写真㉓）。
- ③ 現況の面積は、3枚目記載のとおりで、登記面積より大きい。
