## 期 間 入 札 の 公 告

# 現況調査報告書

不動産の表示	「物件目録」のとおり	
住居表示	神戸市須磨区白川台7丁目2番15-203号 ネオメゾン白川	
建物	物件2	
種類、構造及び床面積の概略	<input checked="" type="checkbox"/> 公簿上の記載とほぼ同一である <input type="checkbox"/> 公簿上の記載と次の点が異なる ( <input type="checkbox"/> 主である建物 <input type="checkbox"/> 附属建物 ) <input type="checkbox"/> 種類： <input type="checkbox"/> 構造： <input type="checkbox"/> 床面積：	
物件目録にない附属建物	<input checked="" type="checkbox"/> ない <input type="checkbox"/> ある <ul style="list-style-type: none"> <li>種類：</li> <li>構造：</li> <li>床面積：</li> </ul>	
占有者及び占有状況	<input type="checkbox"/> 建物所有者 <input checked="" type="checkbox"/> その他の者 上記の者が本件建物を住居として使用している <input checked="" type="checkbox"/> 「占有者及び占有権原」のとおり	
管理費等の状況	(以下は月額) 管理費 1,000円 修繕積立金 11,000円	令和7年11月9日現在 <input type="checkbox"/> 滞納はない <input checked="" type="checkbox"/> 滞納がある 管理費：令和6年9月分～令和7年11月分 計15,000円 修繕積立金：令和7年1月分～令和7年11月分 計121,000円
管理費等照会先	ネオメゾン白川自治管理組合	
その他の事項		
土地	物件1	
現況地目	<input checked="" type="checkbox"/> 宅地(物件1) <input type="checkbox"/> 公衆用道路(符号) <input type="checkbox"/> 用悪水路(符号)

# 評 価 書

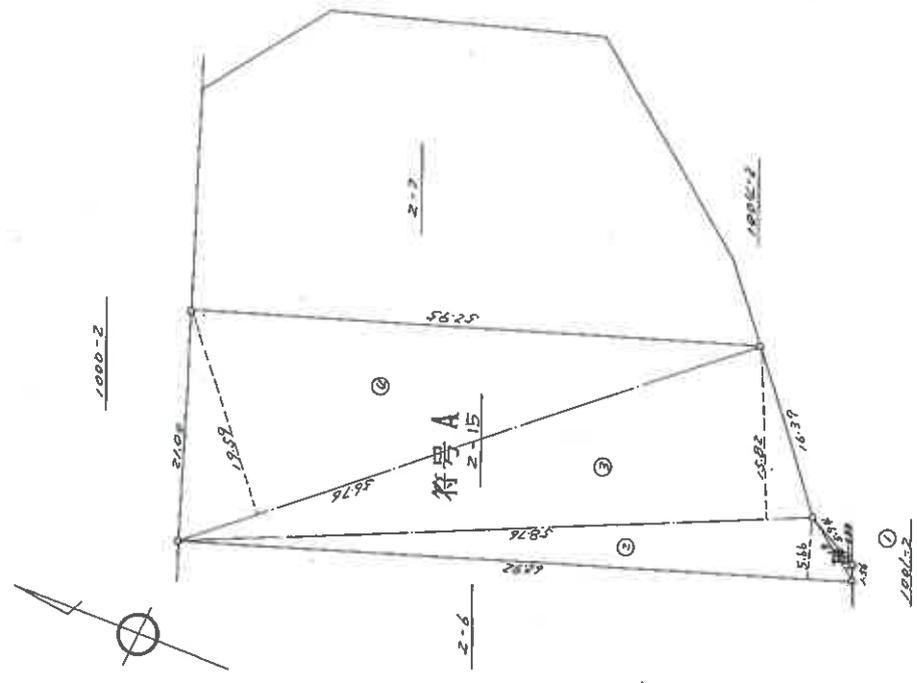
# 前 2-7 後・新 符号 A 地積測量図

No	底辺	高さ	積面積
1	7.19	0.84	6.0396
2	62.92	5.66	356.1272
3	58.76	15.82	929.5832
4	56.76	19.39	1111.9284
計		120.14	2603.6784

2-7 換地計算  
 $2603.6784 - 120.14 \times 8.392 = 1238.7008$

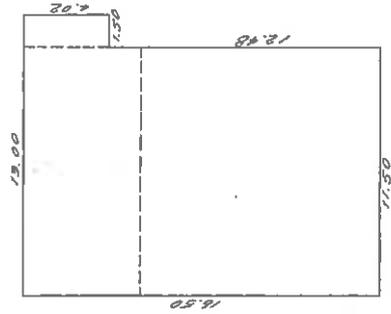
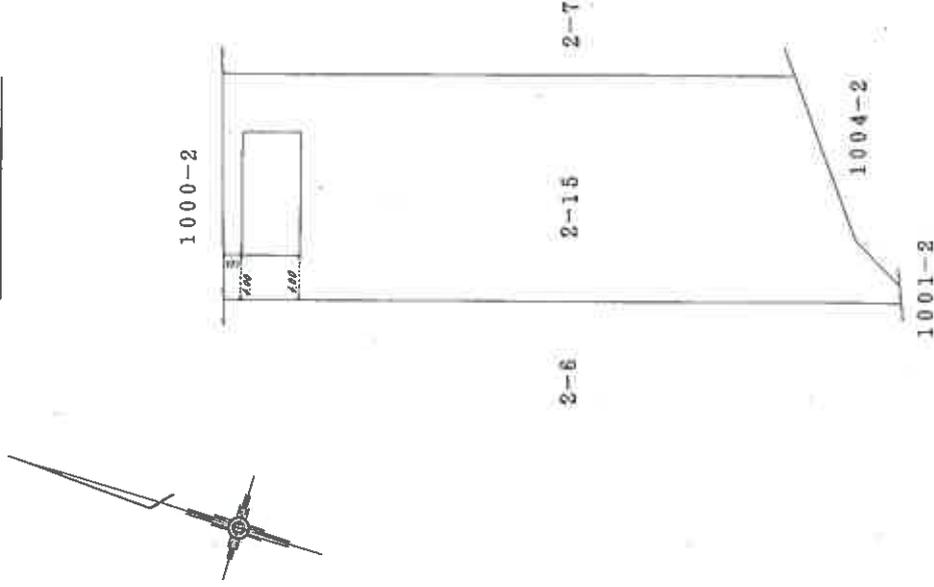
各階平面図

1階床面積

$11.50 \times 5.50 = 63.2500$

2階床面積

$13.00 \times 4.02 = 52.2600$

$11.50 \times 12.48 = 143.5200$

計 195.7800

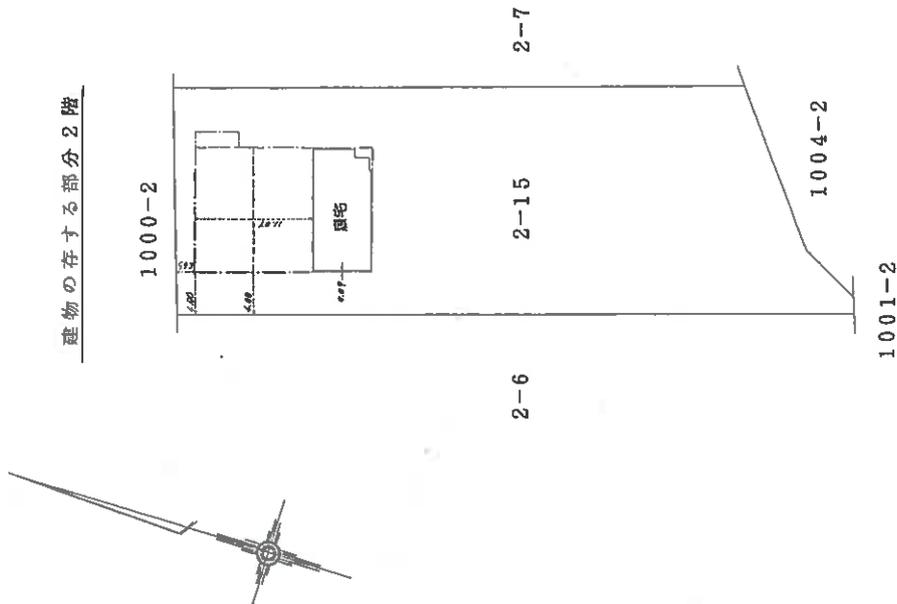
建物図面  
各階平面図 55-3.7

$9.31 \times 5.35$	$= 49.8085$
$1.24 \times 5.26$	$= 6.5224$
$0.77 \times 8.90$	$= 3.0030$
計	<u><u>59.3339</u></u>

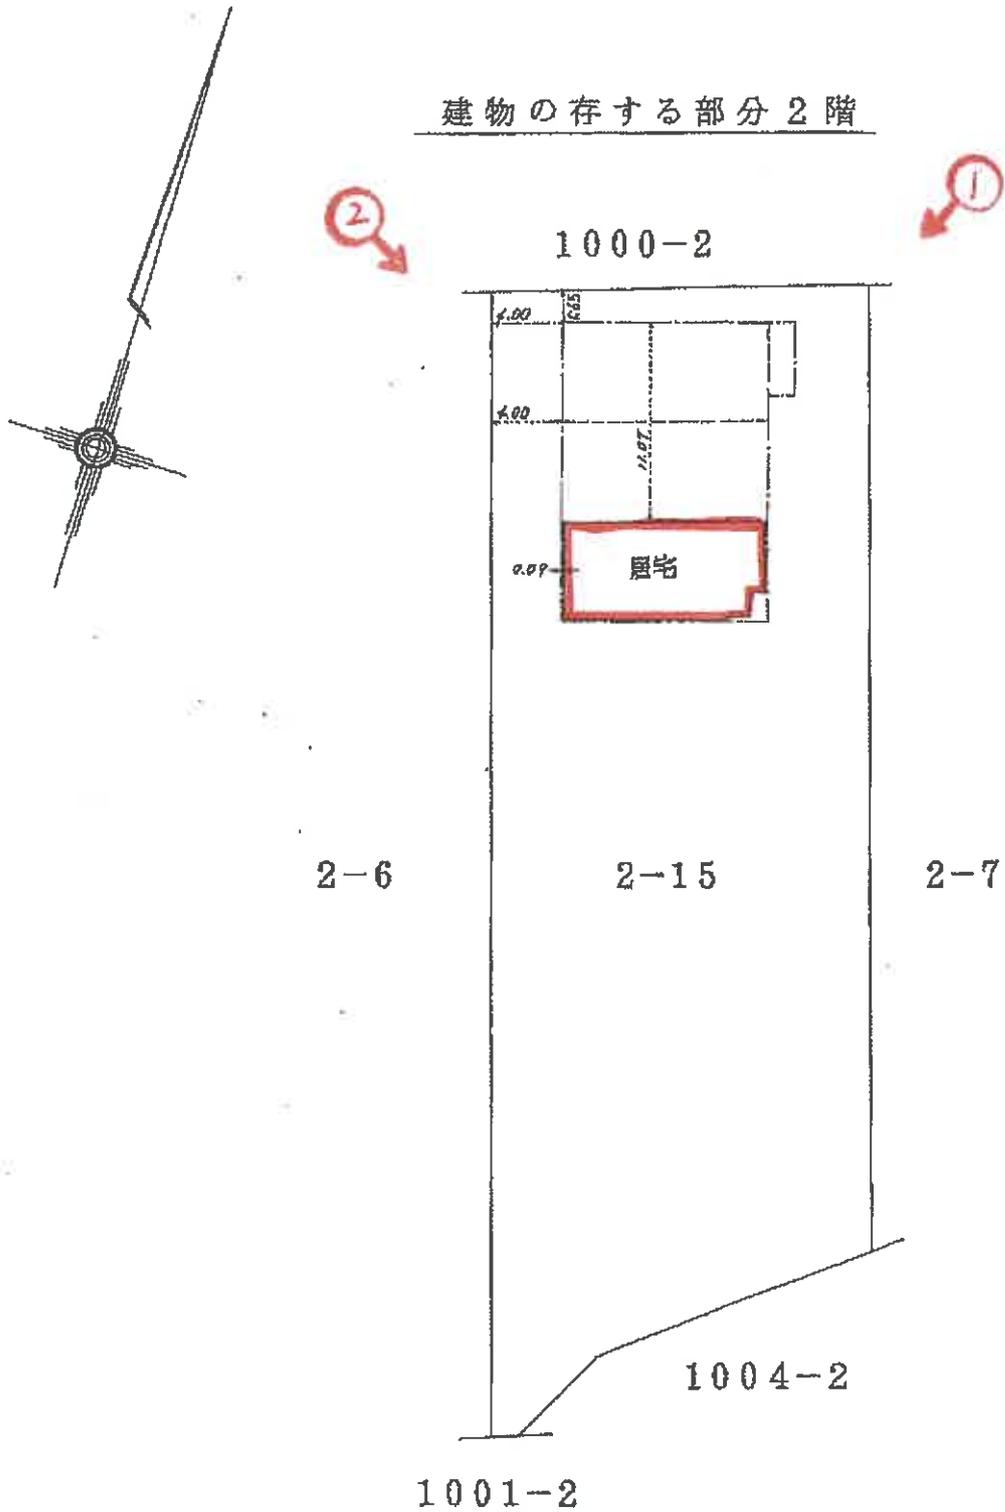
# 土地建物位置関係図

(◀○は写真番号および撮影位置・撮影方向)

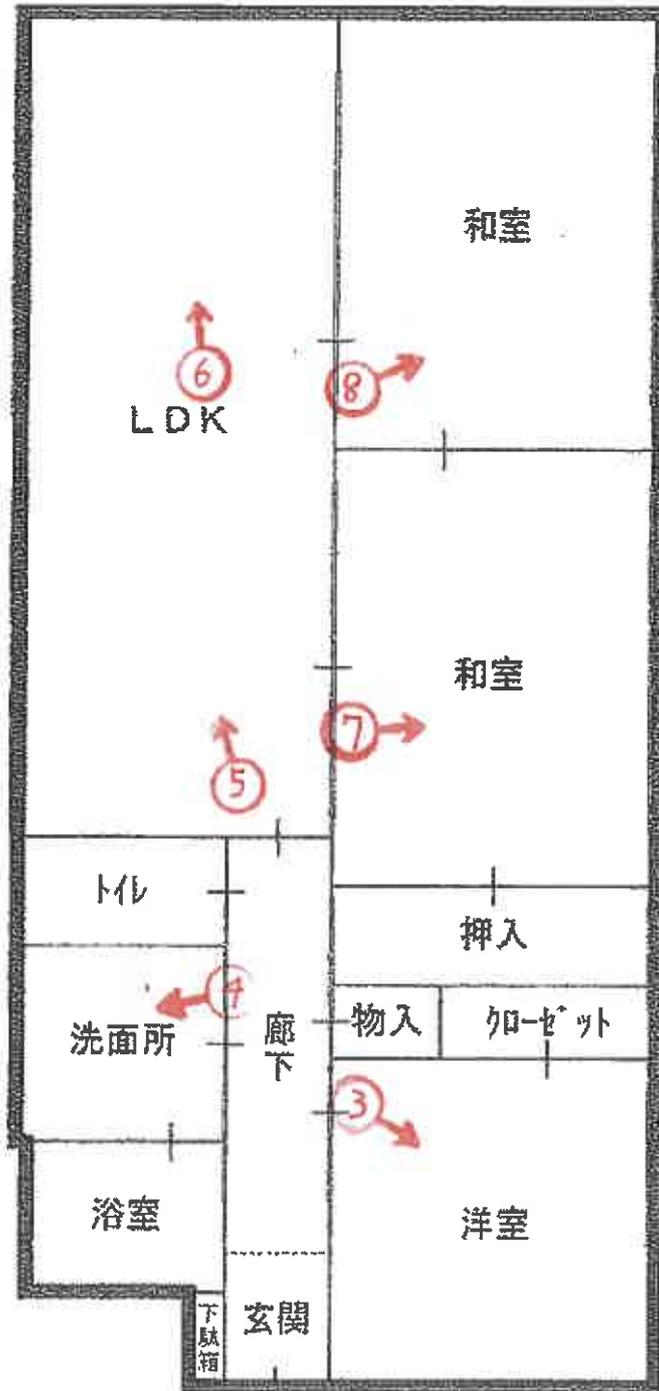
# 建物間取図

(◀○は写真番号および撮影位置・撮影方向)

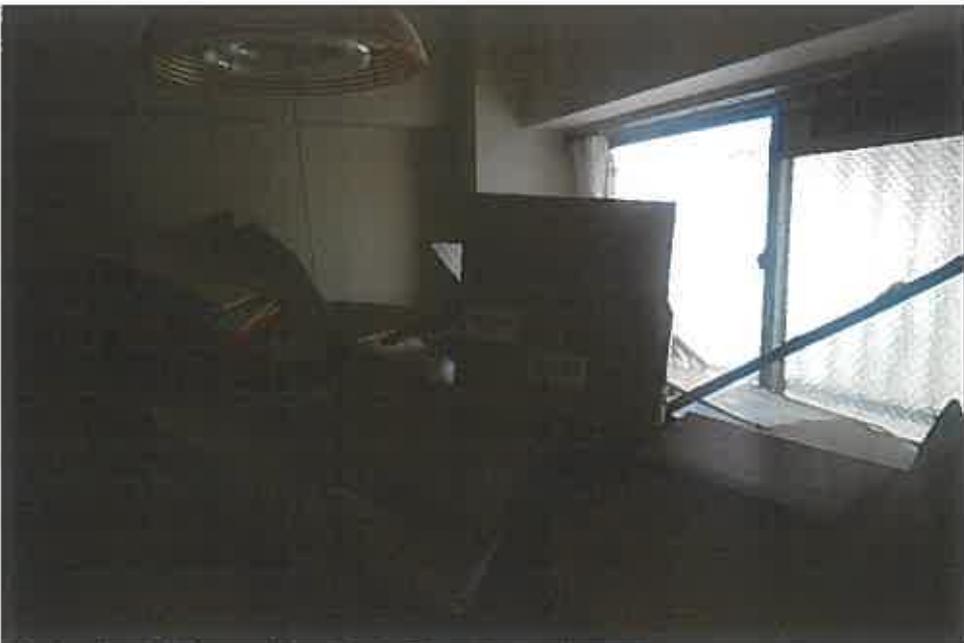
③

- 1 洋室（写真③）、和室（写真⑦）には、荷物が雑然とあり、足の踏み場もない状態であったので、細部を確認することはできなかった。
- 2 雨漏りや水漏れ等特段の損傷不具合箇所は認められなかった。
- 3 玄関扉を開閉する際に、摩擦による金属音がした。
- 4 債務者兼所有者宛に照会書を送付したが、相当期限を経過しても返信がなかった。
- 5 賃借人 ■ B の住民票を取得したところ、本件所在地に住所を定めた日は、平成29年7月1日となっていた。
- 6 物件1土地の南東側は、一部山林の状態となっている。

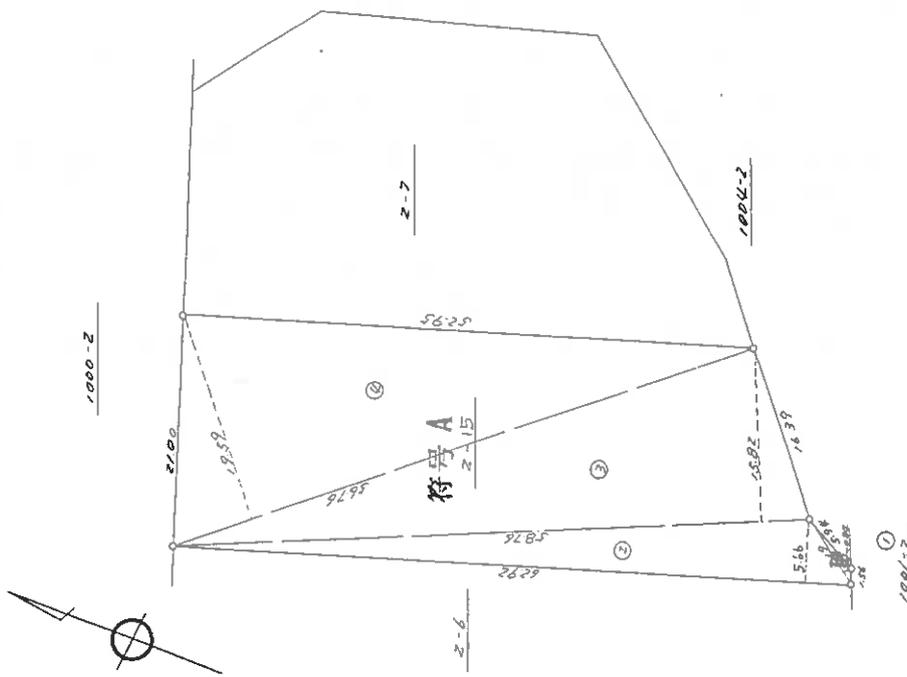
地積測量図

求積計算表

No	底辺	高さ	積面積
1	719	0.84	6.0396
2	6292	5.66	356.1272
3	5876	15.82	929.5832
4	5676	19.59	1111.9284
計		1201.2	2403.6784

2-7 換地計算  
 $2403.6784 \times 1.0018392 = 2387.7008$

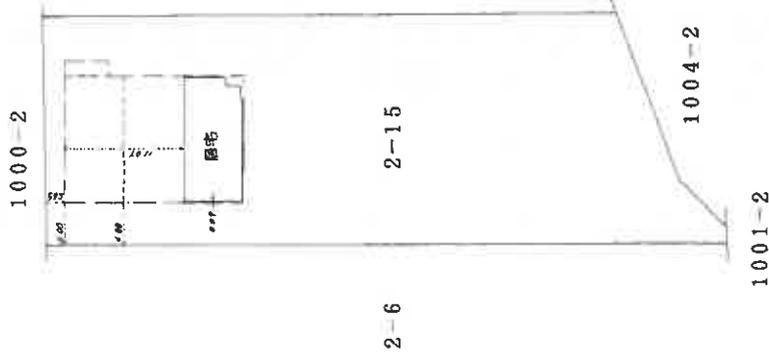
各階平面図 55.3.7

床面積

9.31 × 5.35 =	49.8085
1.24 × 5.26 =	6.5224
0.77 × 3.90 =	3.0030
計	59.3339

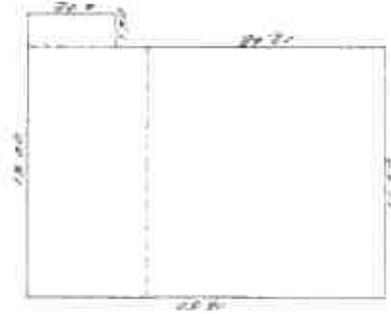
### 各階平面図

2階床面積  
 $18.00 \times 4.02 = 52.2600$   
 $11.50 \times 12.48 = 143.5200$   
 計 195.7800

1階床面積  
 $11.50 \times 5.50 = 63.2500$
