## お 知 ら せ

## 期 間 入 札 の 公 告

## 現況調査報告書

# 現況調査報告書

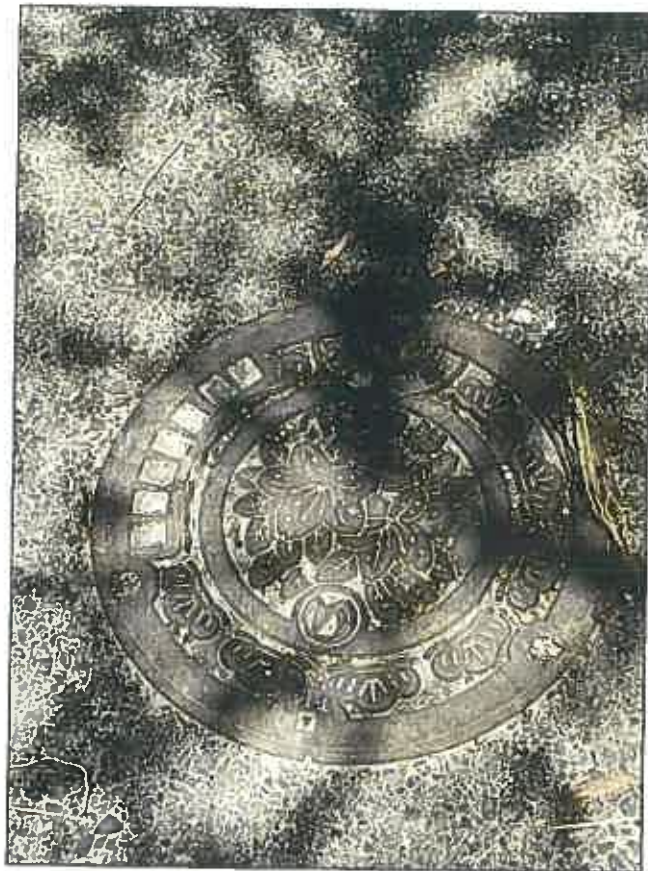
⑤

- 1 物件2、3土地を概測したところ、概ね公簿地積と一致したが、両土地の境界は判然としなかった。
- 2 物件2、3土地の地目は農地（物件2土地は「田」、物件3土地は「畑」）であるが、現況は、雑種地である。
- 3 両土地の北の端付近に下水道管の本管が通っており、汚水枡があった（写真④、⑤）。
- 4 物件3土地の南西端に南あわじ市が設置したマンホールポンプがあった（写真⑥）。
- 5 物件3土地の西側の道路の幅員を概測したところ、概ね4メートル（側溝含む）であった（写真⑦）。
- 6 物件1土地、同4建物を外観したところ、先行事件の現況調査時と変化はなかった。
- 7 所有者宅に訪問して、同人から事情の聴取を試みたが出会うことができなかったので、同人から事情を聴取することはできなかった。
- 8 南あわじ市農業委員会からの回答によると、物件2、3土地の現況は「雑種地」だが、いずれも農地法上の「農地」で買受人は適格証明書が必要とのことである。

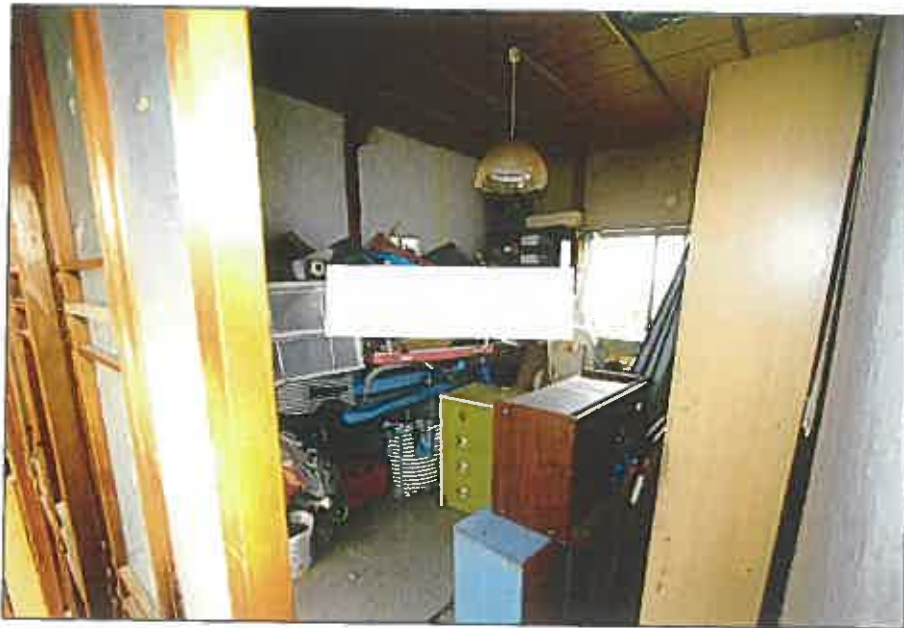
24

天井の穴

| 区 分 | 主である建物<br>(附属建物は「特記事項」に記載) |
|---|---|
| 特 記 事 項 | <p>・石綿使用等の有無<br/>対象建物について、建築時期・構造・種類等の要因を踏まえ現場調査を行った結果、アスベスト含有建材が使用されている可能性は否定できない。なお、アスベスト使用の詳細については専門調査機関の分析調査を要する。</p> <p>・西側の和室は物が大量にあり立ち入り出来なかった。物件2と繋がる廊下の天井には雨漏り染みがあり、床が緩くなっている。</p> <p>・附属建物は物置であり (登記記載 : 昭和31年月日不詳新築)、物が溢れていて入ることが出来なかった。北東側の屋根が抜けて穴が空いていた。</p> |
