## 物 件 明 細 書

令和7年(ケ)第10022号

# 現況調査報告書

# 評 価 書

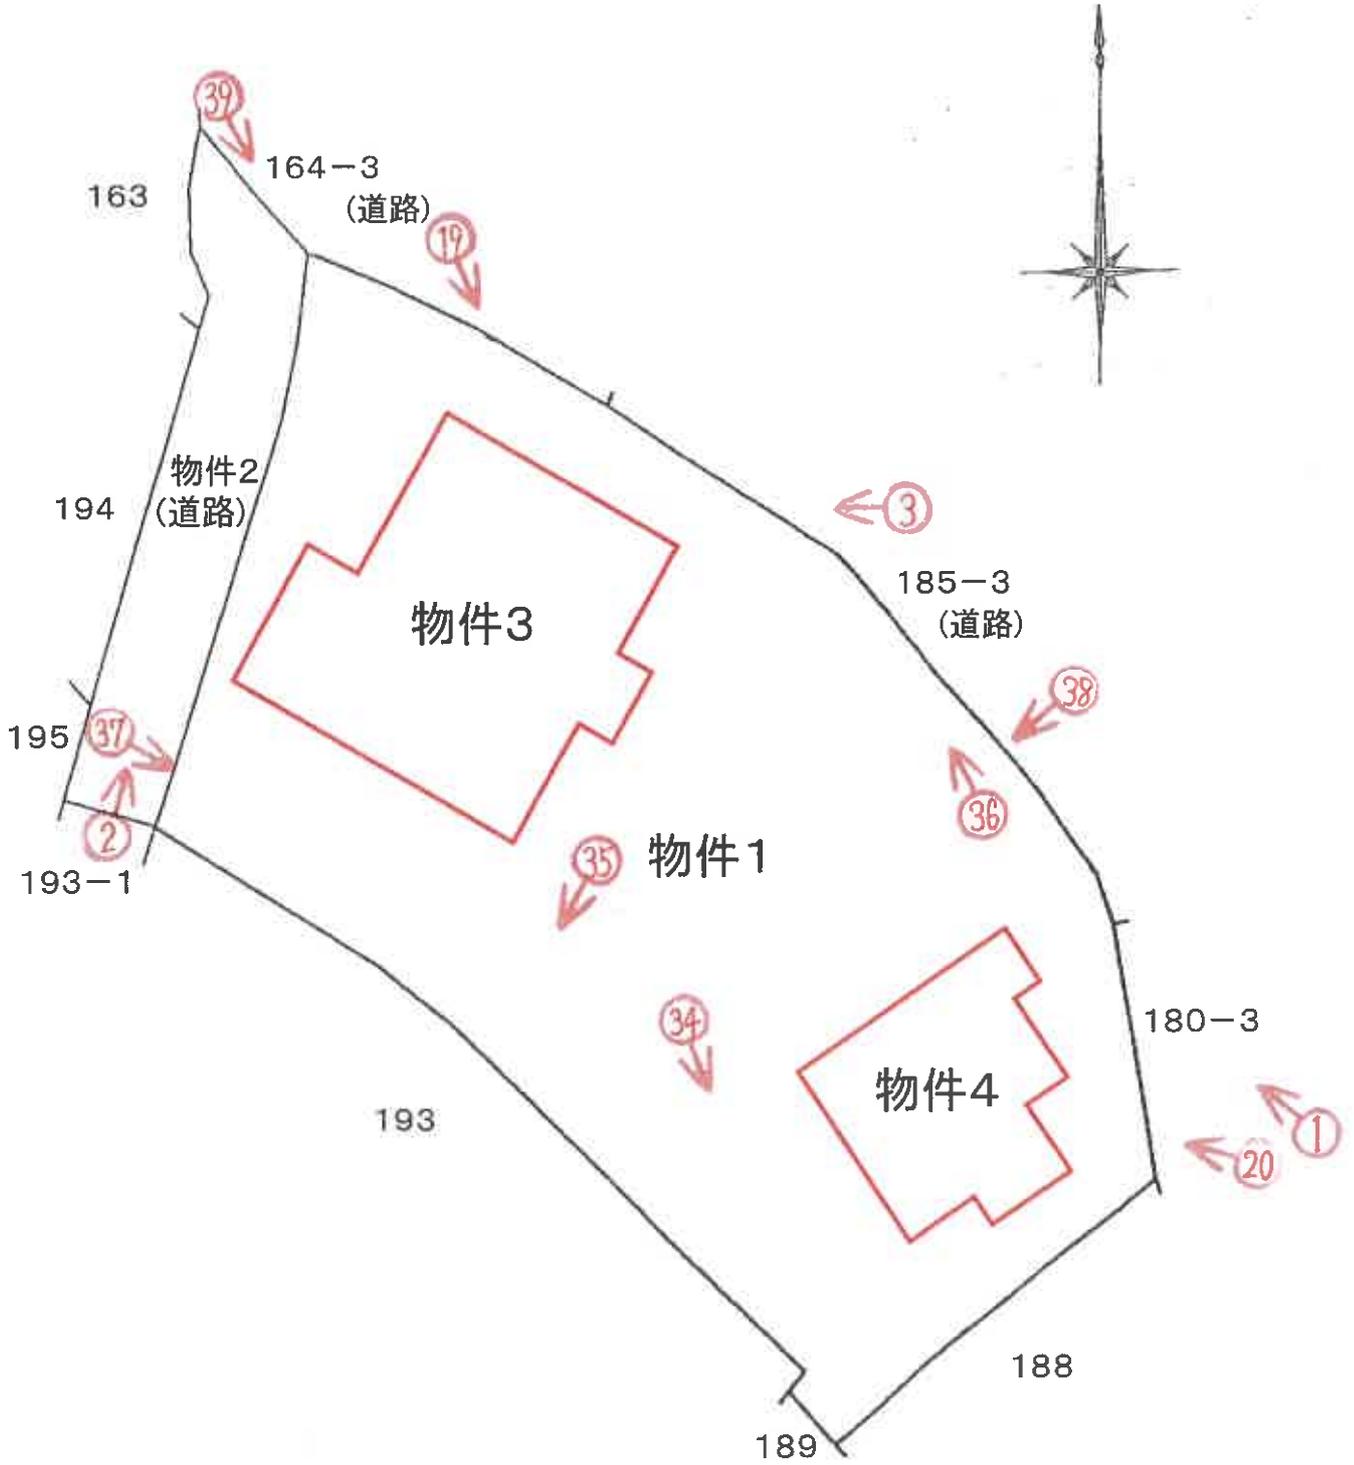
# 土地建物位置関係図

(←○は写真番号および撮影位置・撮影方向)

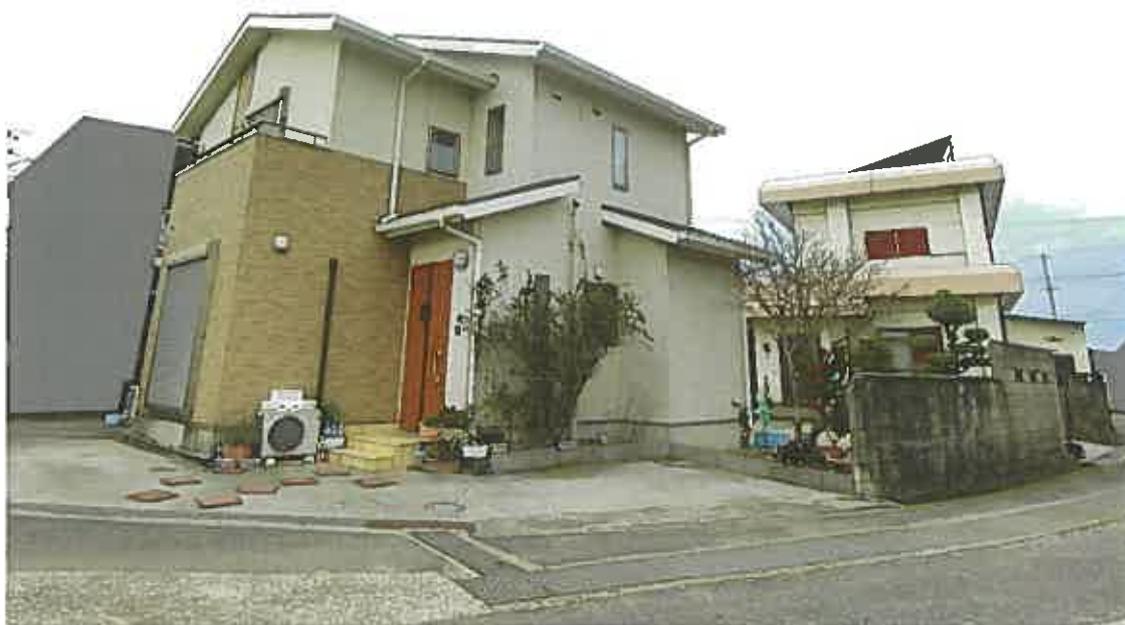
①

物件1(土地)上の物件2(建物・右奥)および物件3(建物・手前)

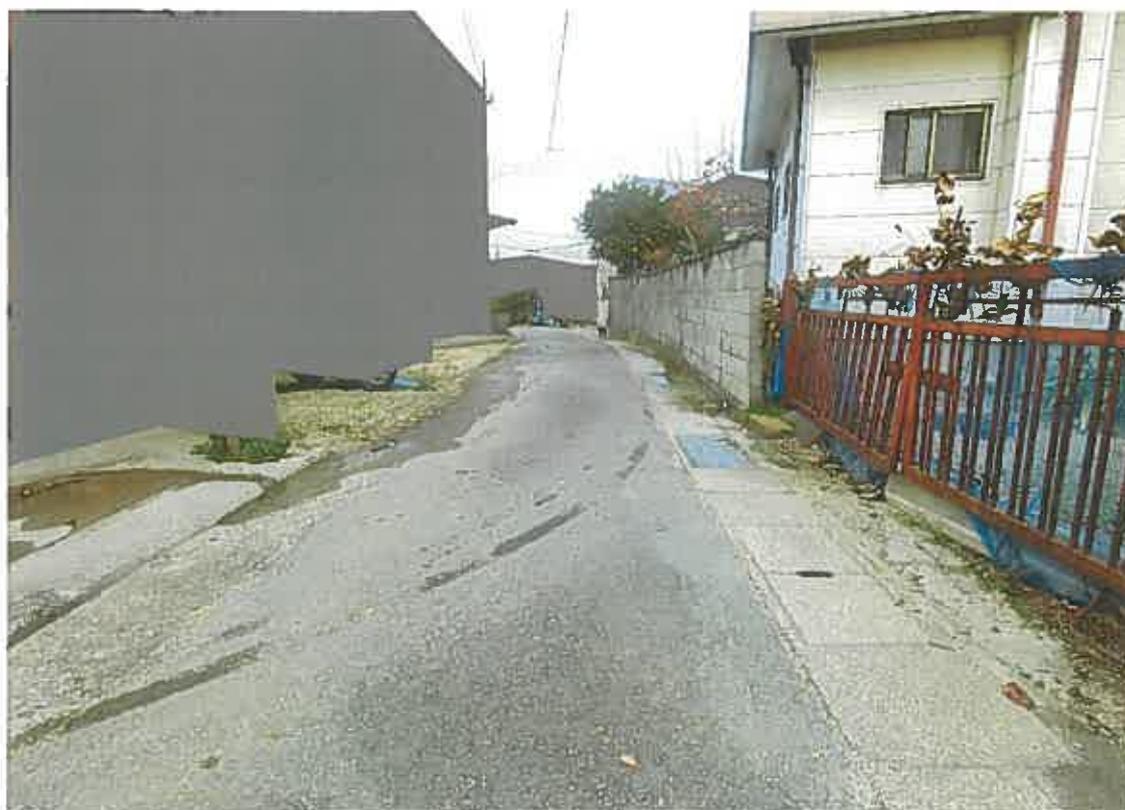
②

- 3 物件2（道路）に係る事項
  - (1) 公衆用道路として一般の通行に供されている（写真②）。
- 4 物件3（建物）に係る事項
  - (1) 床、柱、建具、内壁、天井、屋根および外壁等において経年劣化等による著しい傷み等があり、特に廊下および各居室の床は沈み込みが酷く、根太等の構造体まで傷んでいると思われる。

物件2(道路)

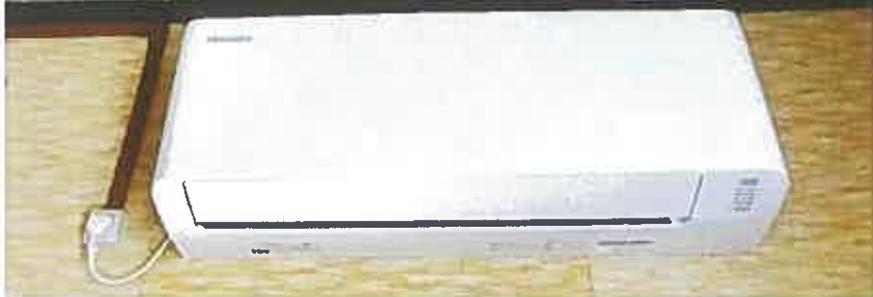
⑥

- (2) 1階廊下（写真⑭）、居間（写真⑥）等において雨漏り痕が認められる。
  - (3) 2階の南西側はルーフバルコニーであるが（写真⑰）、経年劣化のため防水処理が十分機能せず建物内部への浸水が疑われる。
  - (4) 1階勝手口側の外壁および北東道路境界のブロック塀の間に波板による簡易な屋根が設けられ、多目的に使用されている（写真⑱）。北東側はブロック塀の上に建材が継ぎ足され壁代わりにされており（写真⑲）、本件建物外壁とブロック塀に固着した構築物である。
