期 間 入 札 の 公 告

種 類 共同住宅

現況調査報告書

評 価 書

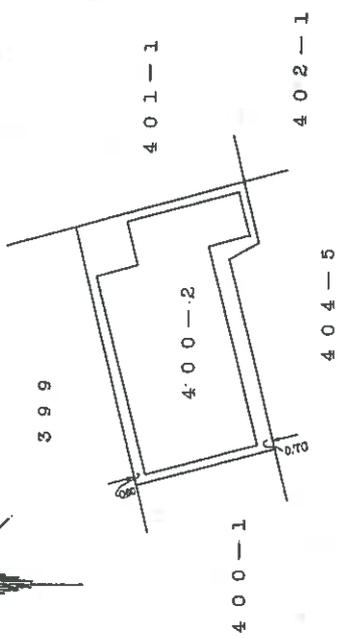
各階平面図 建築物各階平面図

求積	2.00	x	5.40	=	10.8000
	1.80	x	5.40	=	9.7200
合計					61.0200
床面積					61.02 m ²

求積	11.30	x	5.40	=	61.0200
床面積					61.02 m ²

求積	2.80	x	3.60	=	10.0800
	1.80	x	5.40	=	9.7200
合計					55.9800
床面積					55.98 m ²

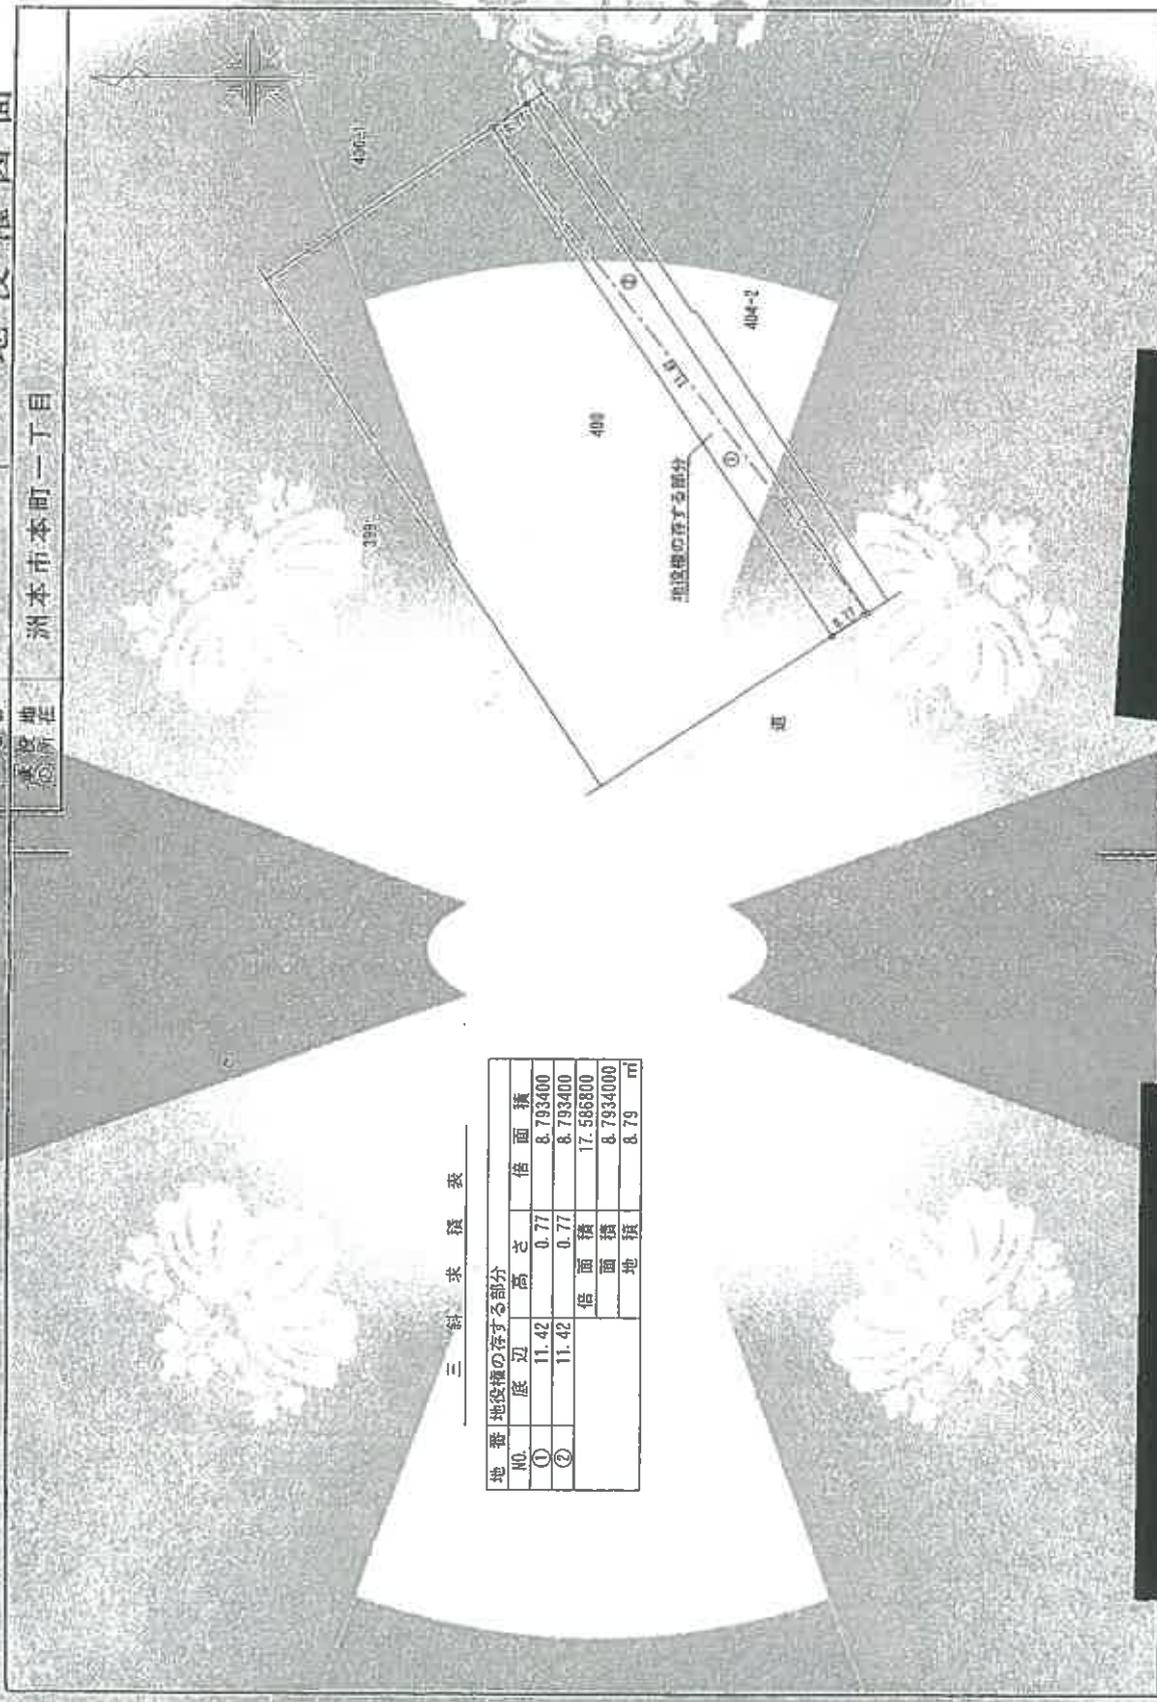
地役権図面

- 1 物件2は横割りの各階1戸の共同住宅である。
- 2 物件2建物の1階と物件4建物（主である建物）の1階は、内部でつながっていて、店舗は物件4の主である建物と物件2の一部を利用している。
- 3 物件2建物は南西側の道路側（写真㉔）から入り、400番、400番1を通った通路の先に入
口（写真㉕）がある。この通路は非常に道幅が狭窄である。
- 4 400番、400番1には、400番を承役地、400番1を要役地とする地役権が設定されて
いる。
- 5 物件2各部屋の状況等
 - ① 1階
 - ア 天井の壁に穴が空いている箇所があった。
 - ② 2階
 - ア 襖が取り外されていた。
 - ③ 3階
 - ア 玄関付近の天井に雨漏りの痕跡がみられた。
 - イ 壁紙が汚れていた。
 - ウ 浴室、トイレのタイルに一部ひび割れがみられた。
 - ④ 4階
 - ア 天井に雨漏りの痕跡がみられた。
- 6 物件4建物の附属建物の1階南西部分は物件2建物の2階の下に位置する。
- 7 物件4は連棟式建物である。主である建物と附属建物は外観上一体のように見えるが、内部でつ
ながっておらず分離している。
- 8 物件4の主である建物は1階を店舗として使用されており、附属建物は空き家の状態であった。
- 9 相当な築年数が経過しており、経年による劣化がみられた。
- 10 写真㉖は、洲本市本町1丁目6-30付近の道路から、物件2建物へ入る入口付近を撮影したも
のである。

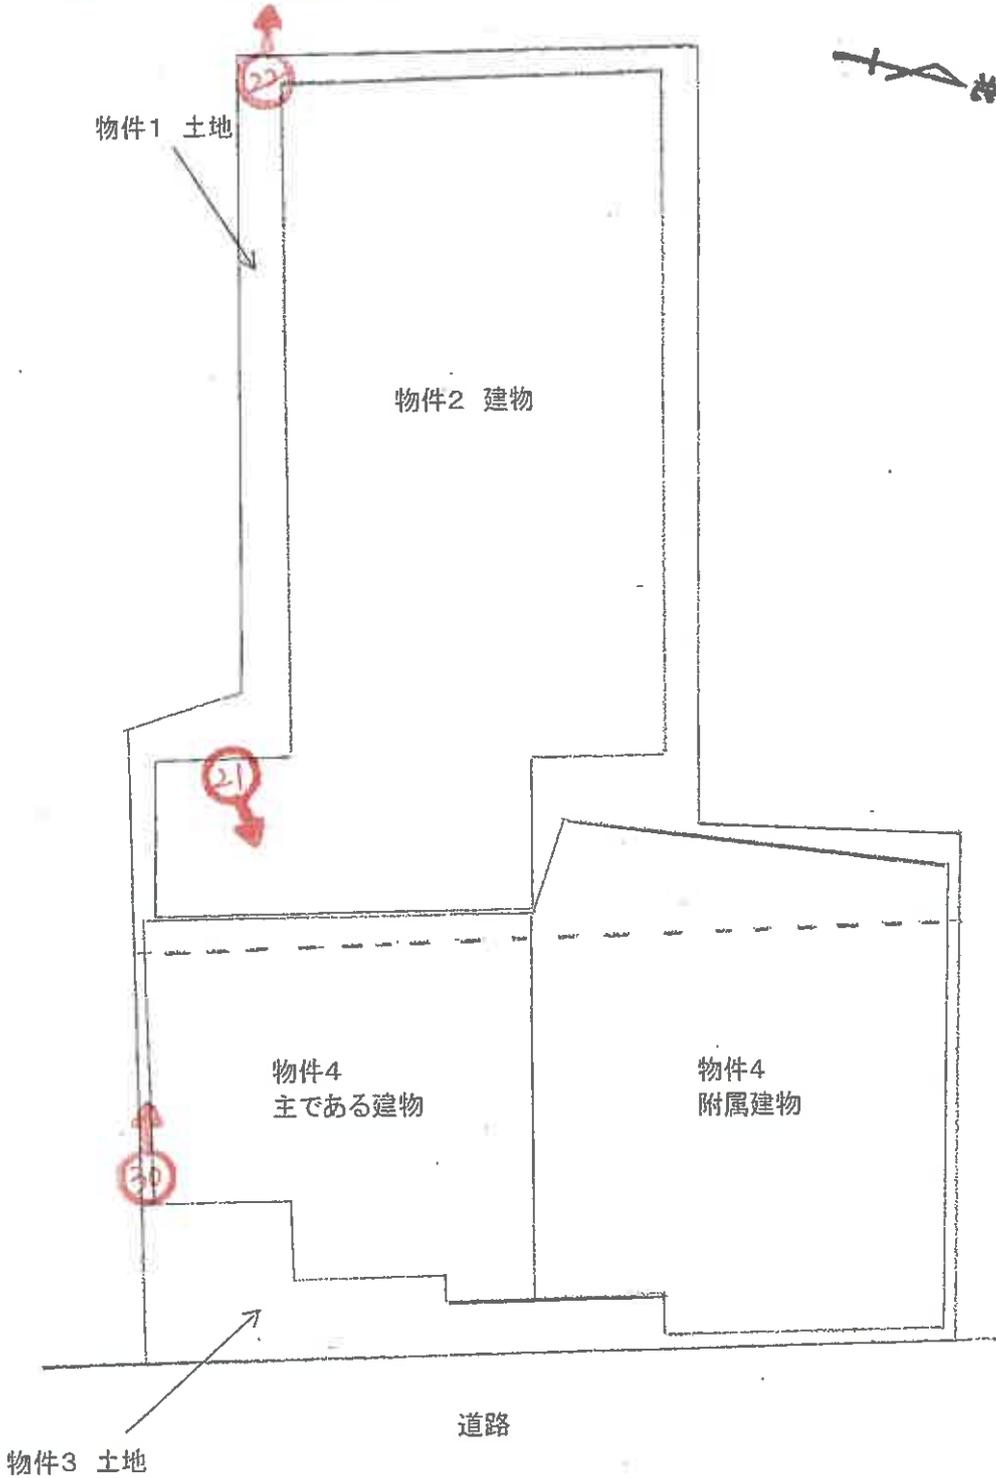
土地建物位置関係図

(←○は写真番号および撮影位置・撮影方向)

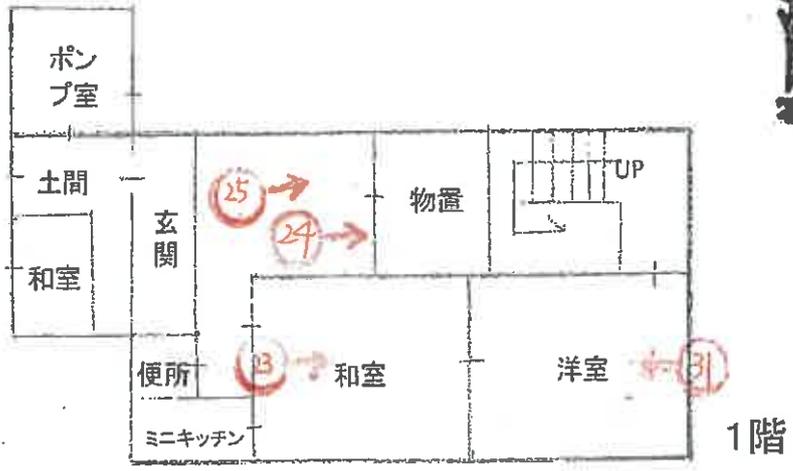
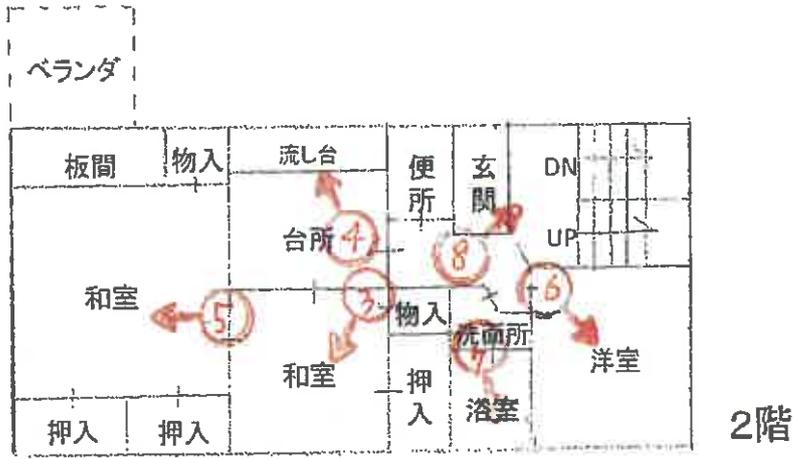
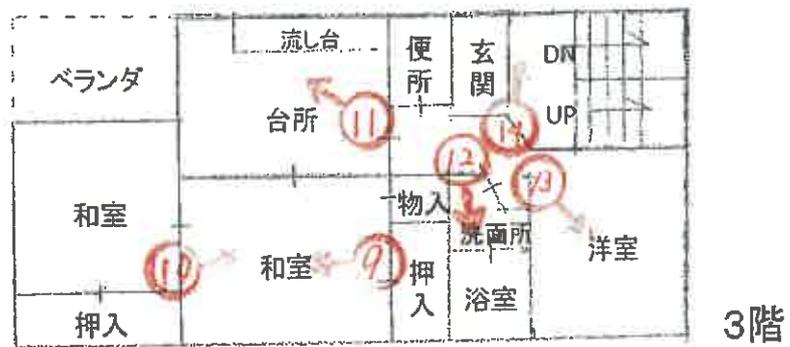
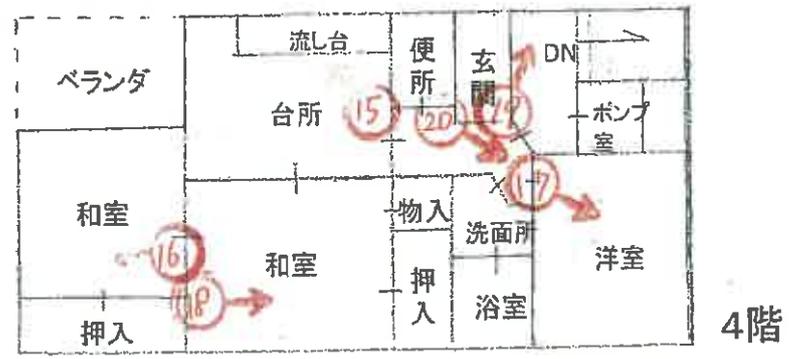
建物間取図 (物件2)

(←○は写真番号および撮影位置・撮影方向)

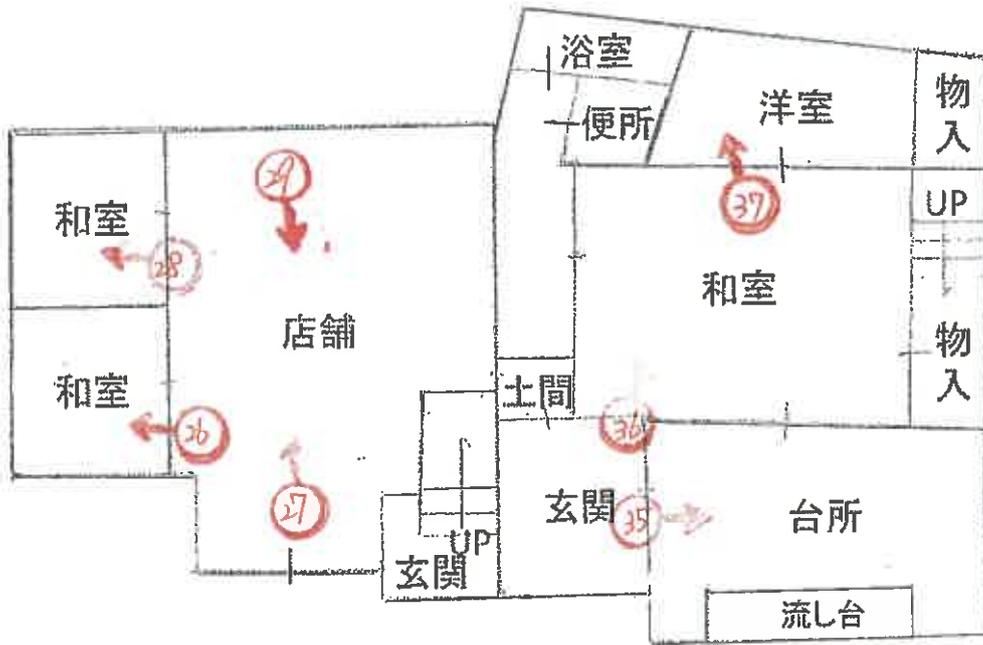
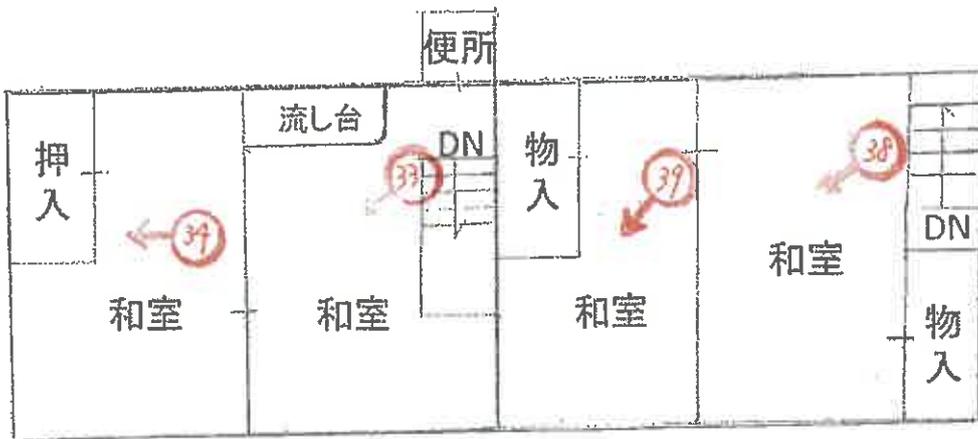
建物間取図(物件4)

(←○は写真番号および撮影位置・撮影方向)

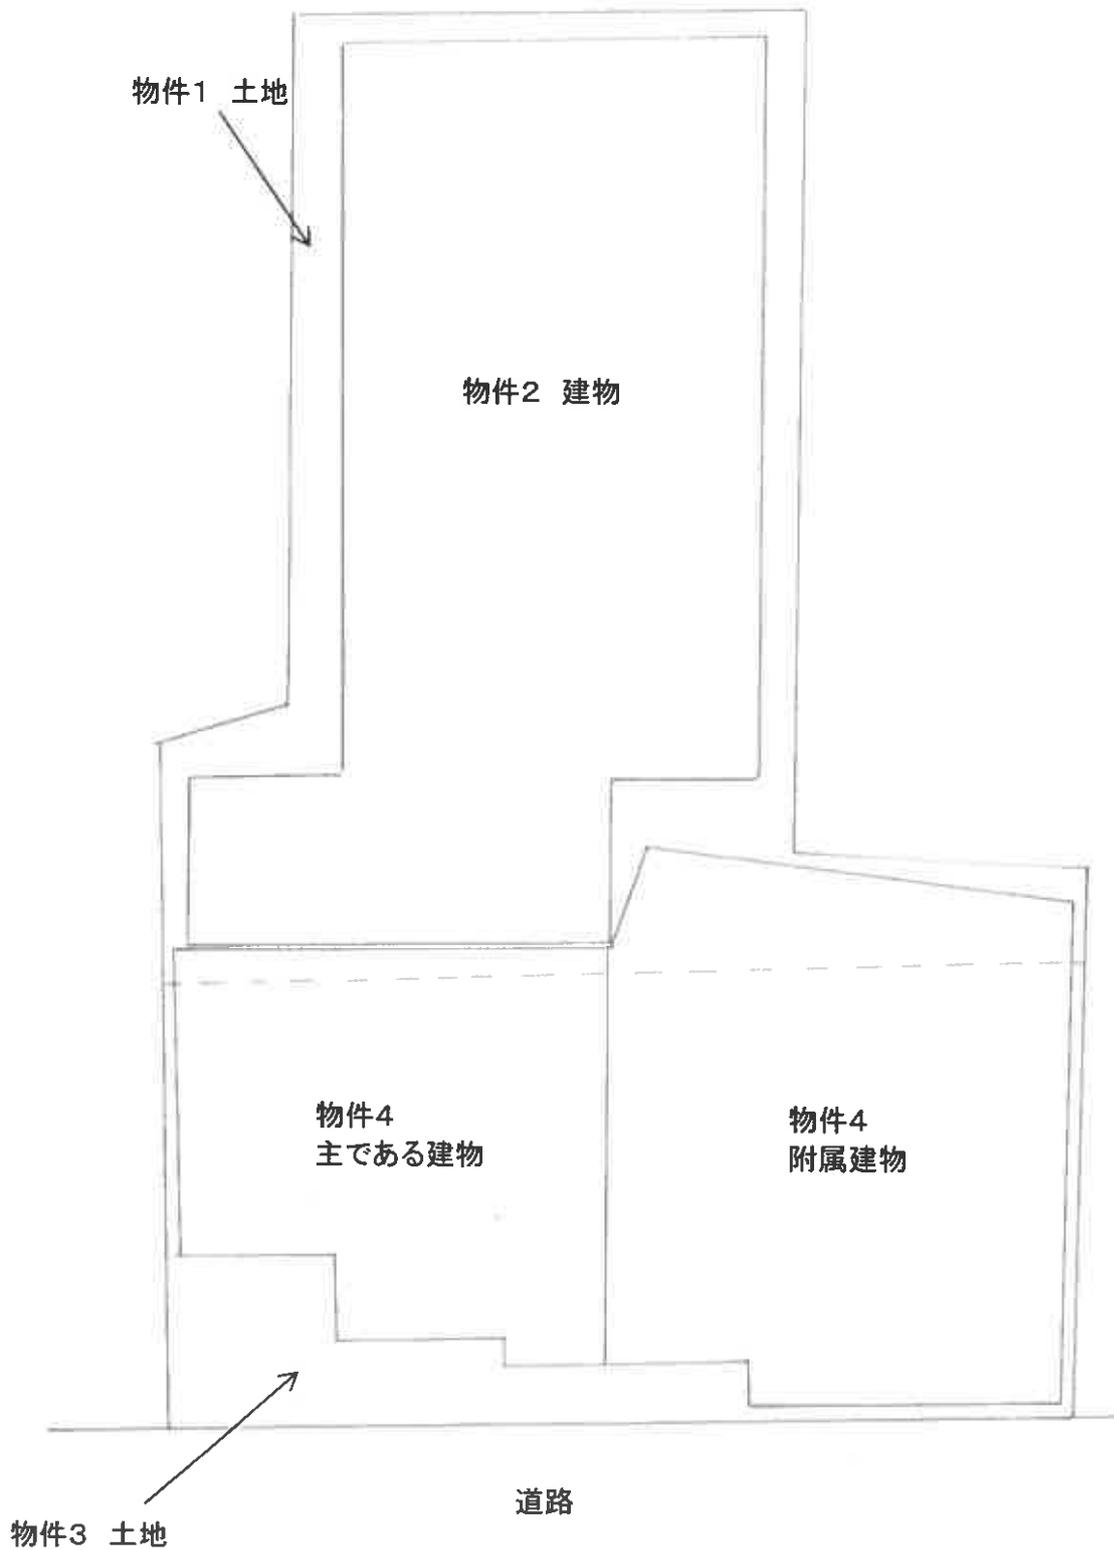
建物等配置概略図

番号	所在等	登記	現況
1・3	所在地 地積	物件目録記載のとおり	
2・4	所在 家屋番号 種類 構造 床面積	物件目録記載のとおり	下記特記事項のとおり
特記事項			
<p>物件2建物の現況床面積は3階は約55.98㎡である。 物件4の主である建物の現況種類は店舗・居宅、現況床面積は1階約27.5㎡、2階約23.5㎡、同附属建物の現況床面積は、1階約39㎡、2階約22.5㎡である。 物件2の1階部分と物件4の主である建物の1階は内部で繋がっていて、店舗等として利用されている。 物件4附属建物の1階の一部は物件2建物の2階の下に存する。 物件4の主である建物と附属建物はいわゆる連棟式建物である。</p>

注)本図は、概略図であり、境界、範囲、形状等を特定・明示するものではない。

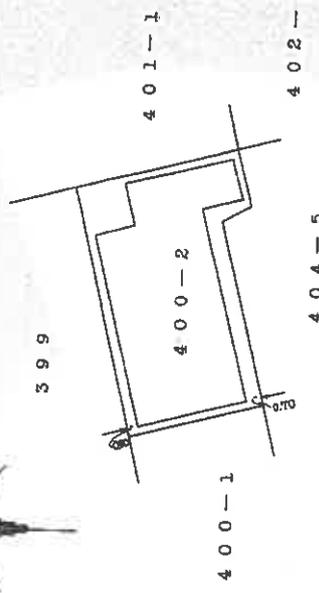
各階平面図

求積	2.00	x	5.40	=	10.8000
	9.50	x	5.40	=	50.2500
合計					61.0500
床面積					61.02 m ²

求積	11.50	x	5.40	=	61.0200
床面積					61.02 m ²

求積	2.80	x	5.60	=	10.0800
	8.50	x	5.40	=	45.9000
合計					55.9800
床面積					55.98 m ²

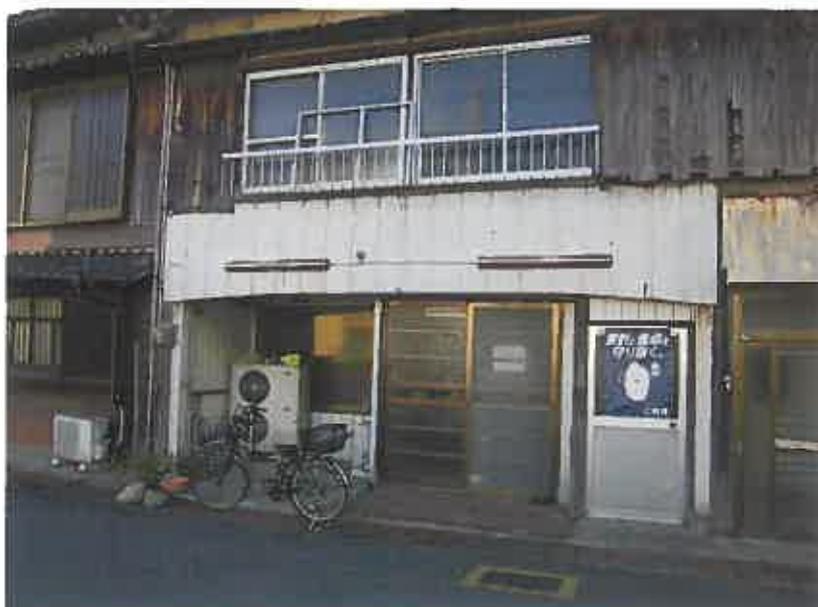
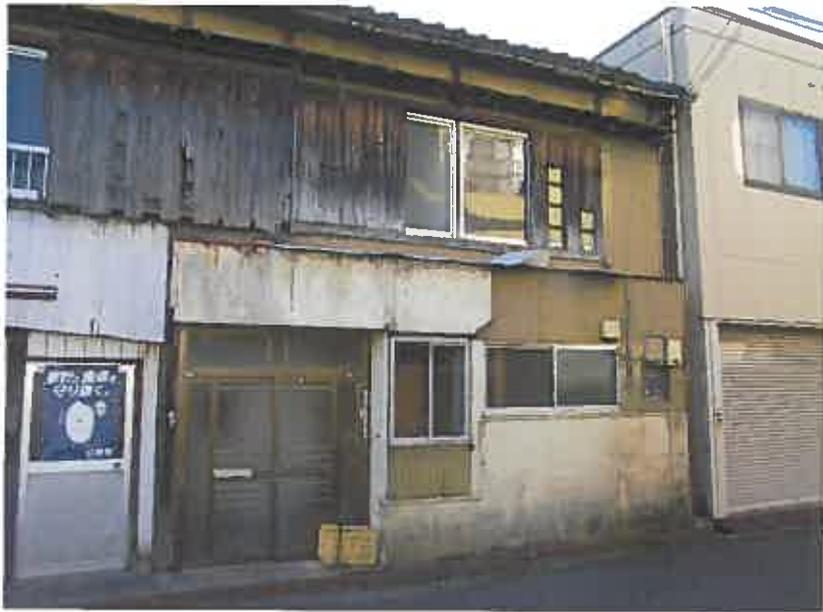
物件4 主である建物

区 分	主である建物
建築時期及び経済的残存耐用年数	建築年月日 (登記記載) 築年月日 なし 経過年数 80 年以上 経済的残存耐用年数 一年程度 ※目的建物は経済的耐用年数をほぼ満了している。
仕 様	構 造 : 木造 屋 根 : 瓦葺 外 壁 : 板貼等 内 壁 : クロス壁・板張り等 天 井 : クロス・ボード・合板等 床 : タタミ・セメント等 設 備 : 特にない その他 : 特にない
床面積 (現況)	目的物件記載のとおり
現況用途等	現況用途 : 店舗・居宅 間取り : 附属資料建物間取図のとおり
品 等	劣る
保守管理の状態	劣る
建物の利用状況	現況調査報告書のとおり
特 記 事 項	石綿使用等の有無 対象建物について、建築時期・構造・種類等の要因を踏まえ現場調査を行った結果、アスベスト含有建材が使用されている可能性は否定できない。なお、アスベスト使用の詳細については専門調査機関の分析調査を要する。 共有者によると本件建物の建築は戦前とのことであり、かなり増改築がされていると思われる。 主である建物と附属建物は外観上一体のように見えるが内部で繋がってはいない。 1階は共有者が店舗として利用している。物件2の1階とは繋がっているが、各物件の範囲は明確でない。2階は1階とは玄関は別であり、暫く使用されていない状態で床が不安定であった。

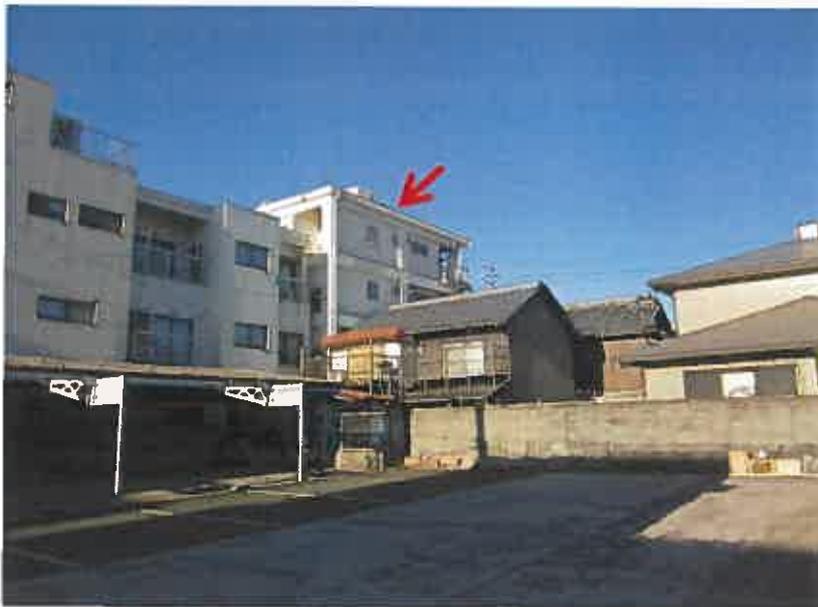
物件4 附属建物

区 分	附属建物
建築時期及び経済的残存耐用年数	建築年月日 (登記記載) 築年月日 なし 経過年数 80 年以上 経済的残存耐用年数 一年程度 ※目的建物は経済的耐用年数をほぼ満了している。
仕 様	構 造 : 木造 屋 根 : 瓦葺 外 壁 : 板貼等 内 壁 : センイ壁・板張り等 天 井 : ボード・合板等 床 : タタミ・板張り等 設 備 : 特にない その他 : 特にない
床面積 (現況)	目的物件記載のとおり
現況用途等	現況用途 : 居宅 間取り : 附属資料建物間取図のとおり
品 等	劣る
保守管理の状態	劣る
建物の利用状況	現況調査報告書のとおり
特 記 事 項	石綿使用等の有無 対象建物について、建築時期・構造・種類等の要因を踏まえ現場調査を行った結果、アスベスト含有建材が使用されている可能性は否定できない。なお、アスベスト使用の詳細については専門調査機関の分析調査を要する。 共有者によると本件建物の建築は戦前とのことであり、かなり増改築がされていると思われる。 内部に階段がある。動産等はなく暫く使用されずに放置された状態である。かなり床が不安定で危険な箇所もあり、床面積は大まかな概測にならざるを得なかった。建物内部に物件2建物のものと思われるコンクリートの柱があり、一部が物件2建物の2階の下にあるものと思われる。

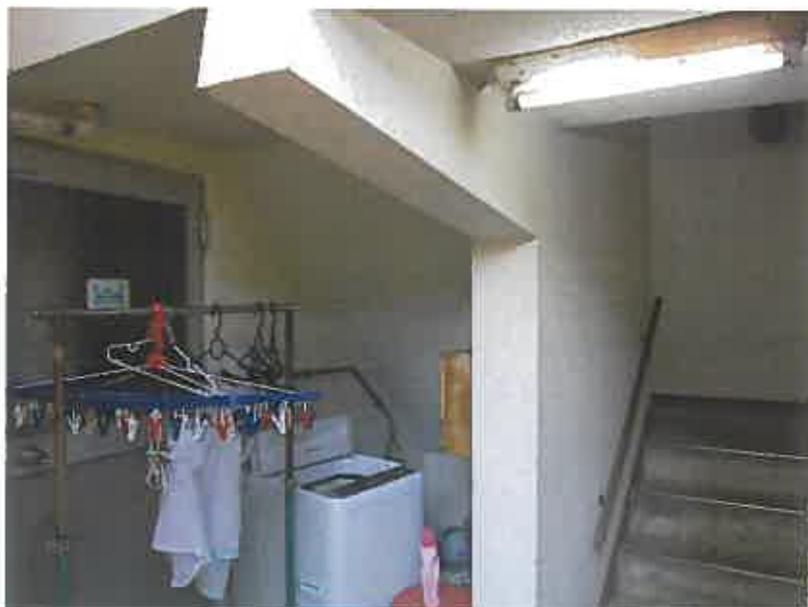
物件2 建物

区 分	主である建物
建築時期及び経済的残存耐用年数	建築年月日 (登記記載) 昭和54年9月24日 新築 経過年数 46年程度 経済的残存耐用年数 5年程度
仕 様	構 造 : 鉄筋コンクリート造 屋 根 : 陸屋根 外 壁 : モルタル等 内 壁 : センイ壁・クロス壁等 天 井 : ボード・合板等 床 : タタミ・CFシート等 設 備 : 特にない その他 : 特にない
床面積(現況)	目的物件記載のとおり
現況用途等	現況用途 : 共同住宅 間取り : 附属資料建物間取図のとおり
品 等	劣る
保守管理の状態	劣る
建物の利用状況	現況調査報告書のとおり
特 記 事 項	石綿使用等の有無 対象建物について、建築時期・構造・種類等の要因を踏まえ現場調査を行った結果、アスベスト含有建材が使用されている可能性は否定できない。なお、アスベスト使用の詳細については専門調査機関の分析調査を要する。 物件2建物は横割りの各階1戸の共同住宅である。 物件4建物の背後にあって道路に面しておらず2階から4階の居住者は南西側から隣接地の一部である通路を利用して出入りしている。共有者によると通行に関する覚書があるとのことである。 物件2建物の建築工事は北東側市道から物件4建物はそのままにその1階を通過して資材を搬入して行ったとのことである。 水漏れ跡が多数あった。
