期 間 入 札 の 公 告

- 1 所 在 神戸市垂水区西舞子九丁目
地 番 376番106
地 目 山林
地 積 115平方メートル
(現況)
地 目 宅地・一部公衆用道路
- 2 所 在 神戸市垂水区西舞子九丁目376番地106
家屋 番号 376番106
種 類 居宅
構 造 木造瓦葺2階建
床 面 積 1階 54.00平方メートル
2階 50.22平方メートル

現況調査報告書

評 価 書

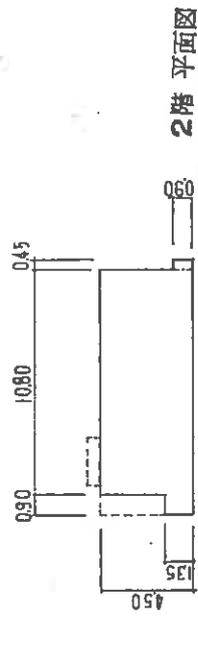
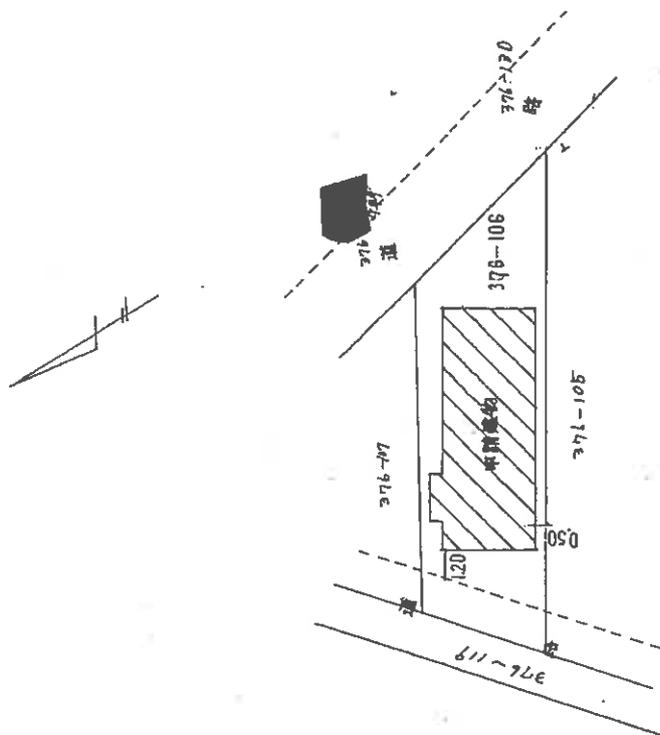
建築物各階平面図

1階床面積

2階床面積

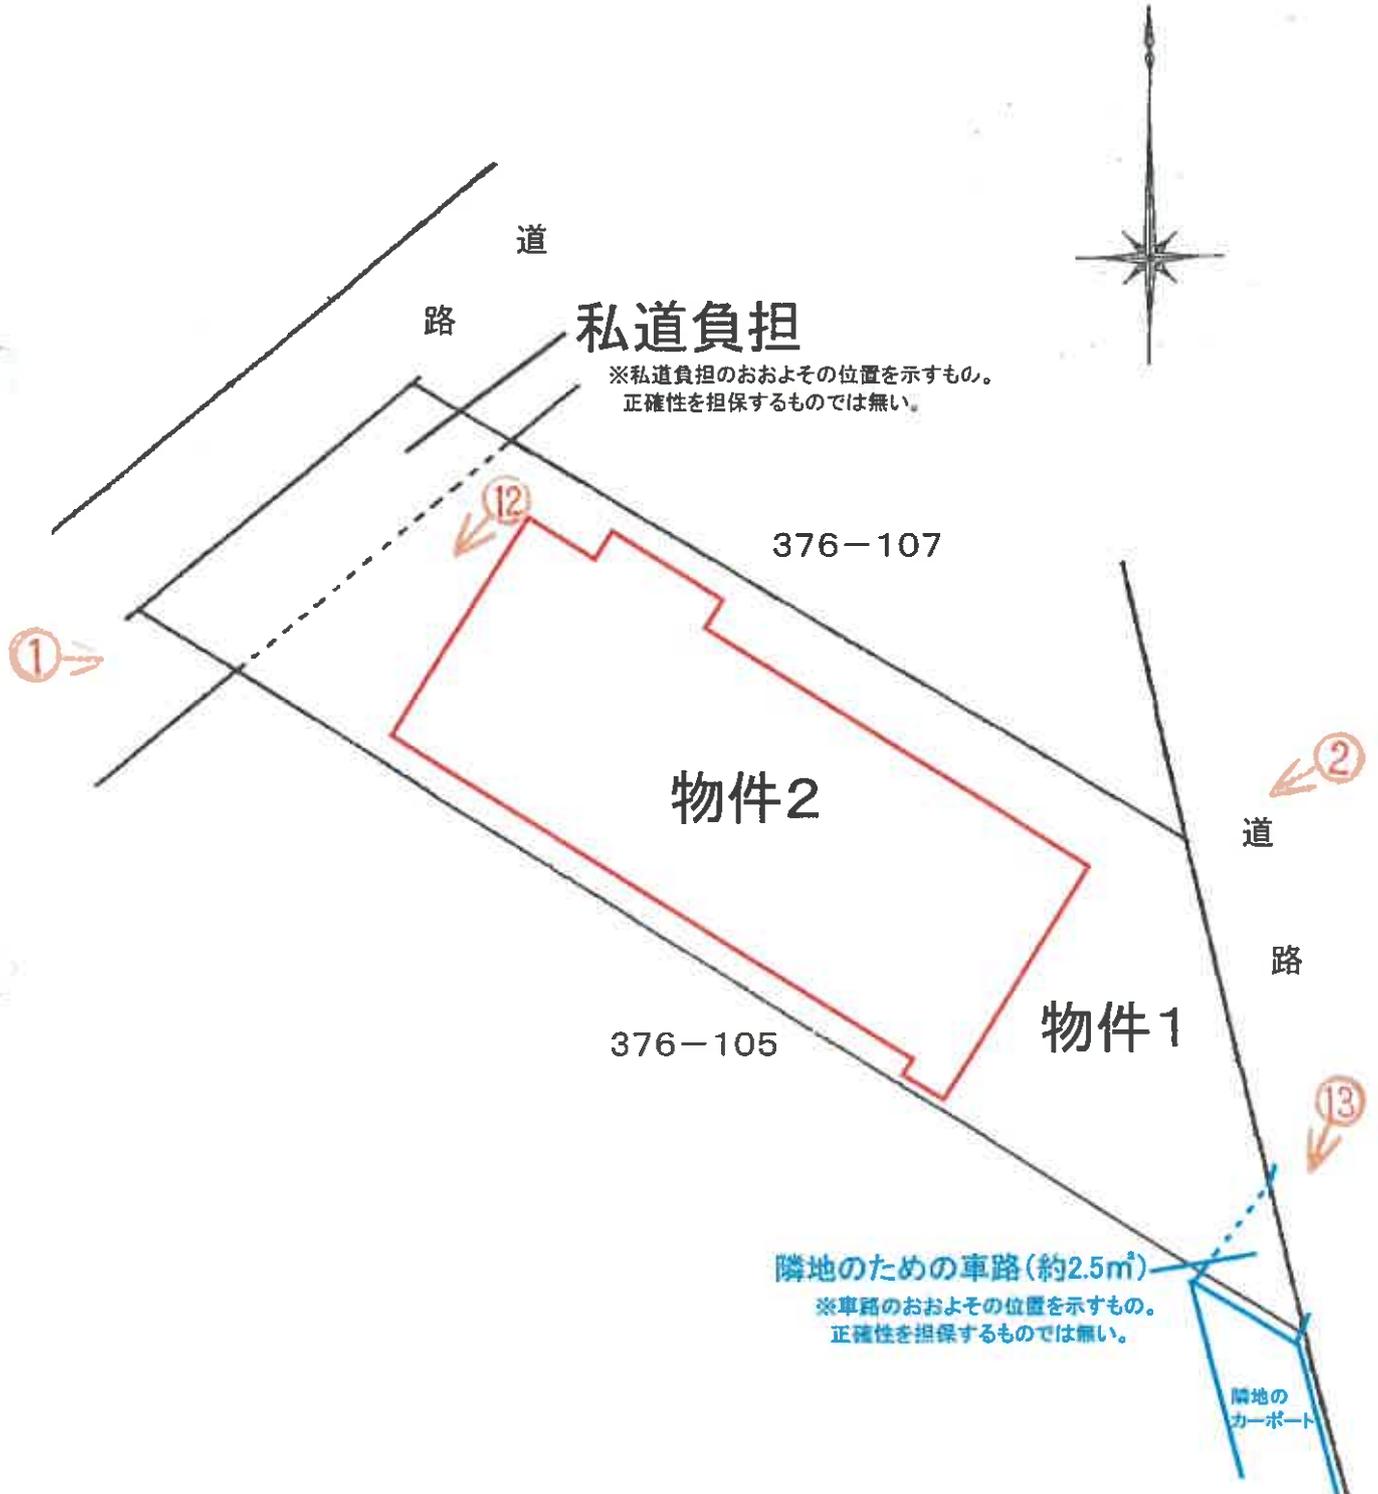
土地建物位置関係図

- 1 本件物件の形状、構造等および占有関係については、現況調査の結果および現況調査報告書編綴の写真により、2枚目のとおり認めた。
- 2 本件土地は東側道路（写真②）および北西側道路（写真①）に接道しているところ、東側道路に面して本件建物2階に玄関が配置されている。
- 3 本件土地の一部が北西側道路の一部を負担している。
- 4 玄関と東側道路との間には人工地盤による駐車場が構築されており、人口地盤に固定されたカーポート屋根が設置されている（写真②）。
- 5 DK北西側の本件土地上に、本件建物外壁および地面に固着したテラス屋根が設置されている（写真②）。
- 6 北隣地（地番376番107）上の建物および南隣地（地番376番105）上の建物の何れとも、本件建物とそれぞれの軒が極めて近接しており、一方の軒が隣地へ越境している、もしくは双方の軒がそれぞれ隣地へ越境している可能性がある。
- 7 本件建物の床、柱、建具、内壁、天井、バルコニーおよび外壁等において、経年劣化等による著しい傷みおよび汚れ等が認められ、特に床、壁および天井等の傷みは内部構造にまで及んでおり、凹みや歪みが生じている惧れがある。
- 8 本件建物および本件土地には、家具、家電、衣服類、書籍類、事務機器および植木鉢等の大量の動産が残置されている。

(←○は写真番号および撮影位置・撮影方向)

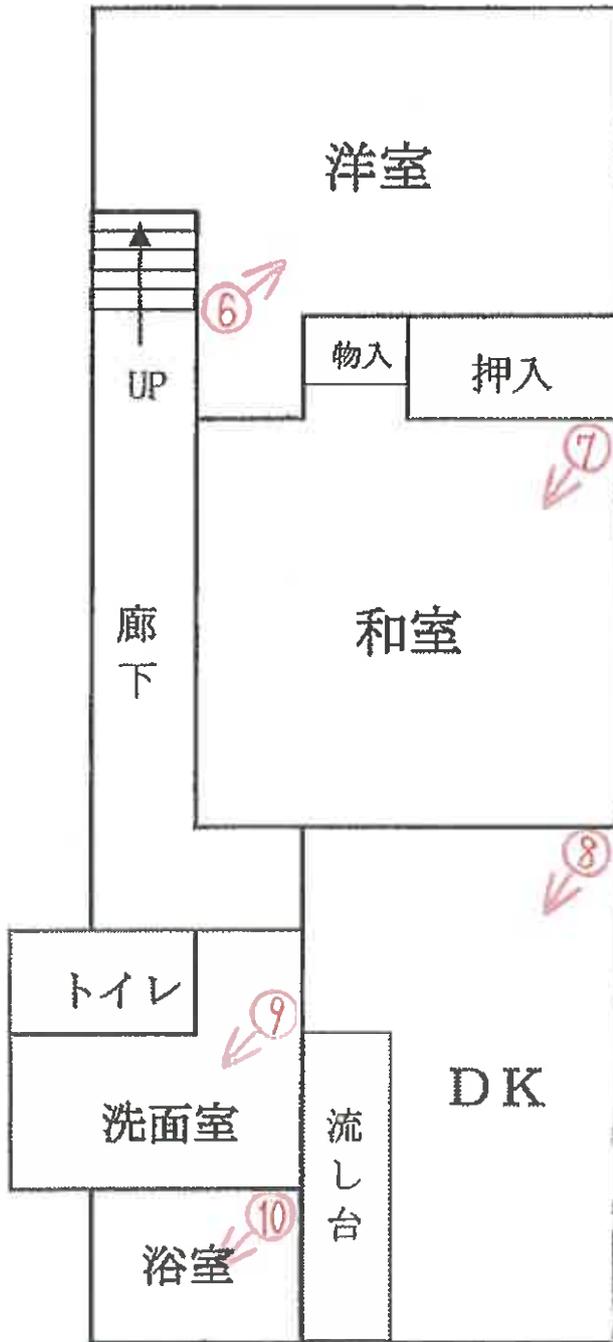
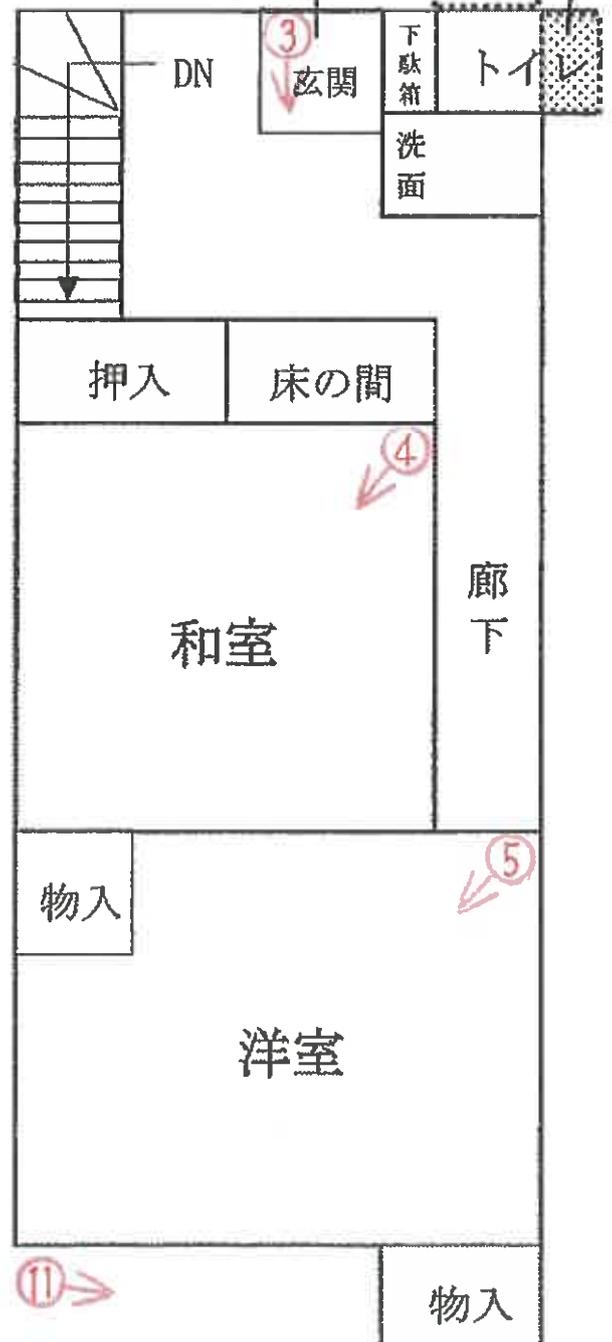
建物間取略図

占有者及び占有状況	<input checked="" type="checkbox"/> 建物所有者 <input type="checkbox"/> その他の者 上記の者が本件建物を居宅(空き家)として占有している <input type="checkbox"/> 「占有者及び占有権原」のとおり
上記以外の敷地(目的外土地)	<input checked="" type="checkbox"/> ない <input type="checkbox"/> ある(詳細は「目的外土地の概況」のとおり)
その他の事項	本件建物2階南端部分が減増築されている可能性があるが詳細は不明である
執行官保管の仮処分	<input checked="" type="checkbox"/> ない <input type="checkbox"/> ある 地方裁判所 支部 令和 年()第 号 保管開始日 令和 年 月 日
土地建物の位置関係	<input type="checkbox"/> 建物図面(各階平面図)のとおり <input checked="" type="checkbox"/> 土地建物位置関係図のとおり

(◀○は写真番号および撮影位置・撮影方向)

増築とみられる部分
減築とみられる部分

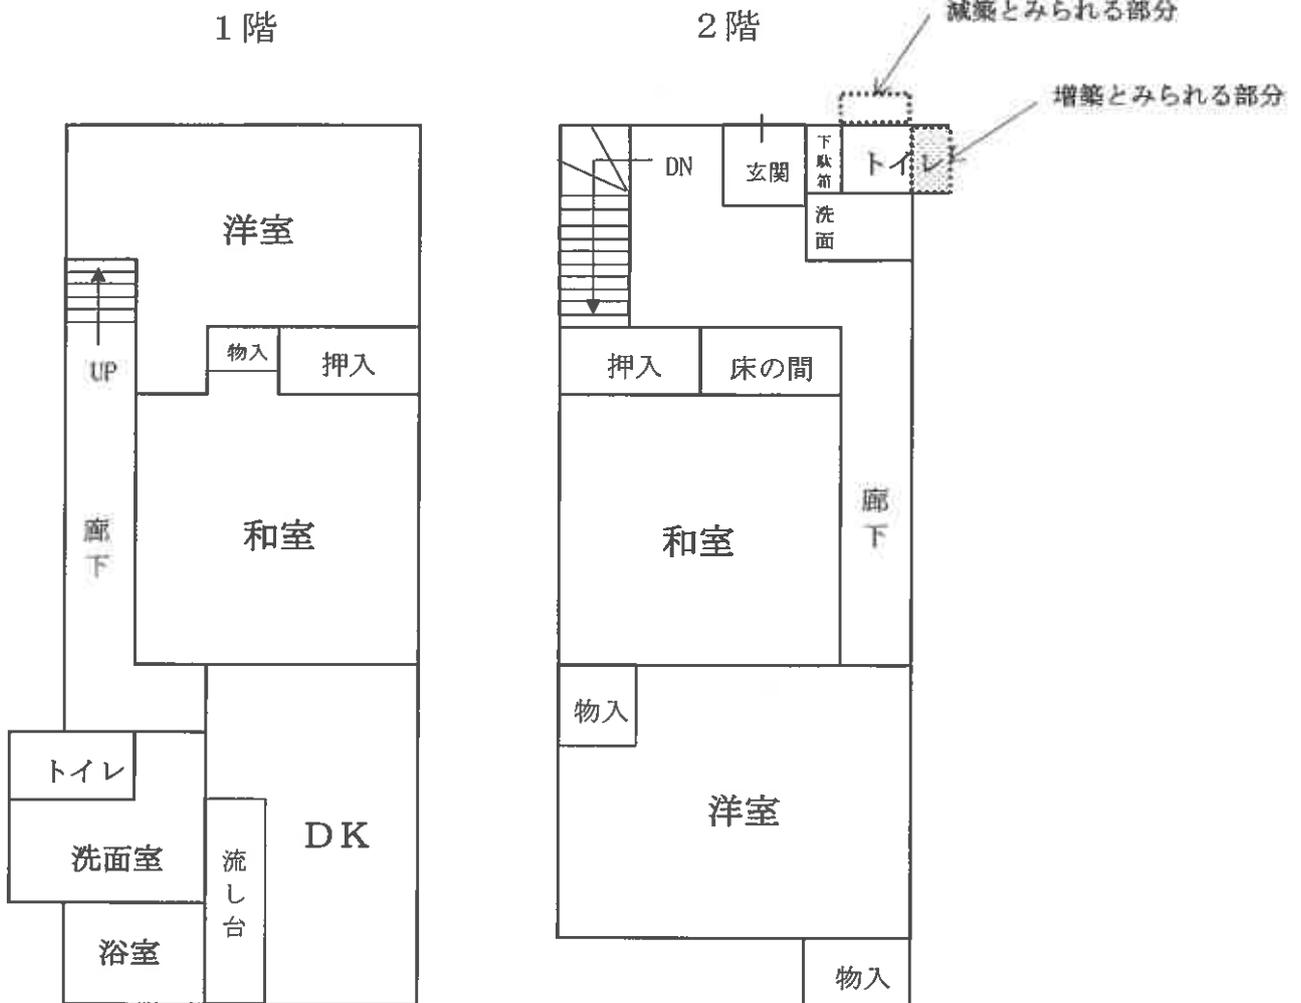
【建物間取略図】

区 分	主である建物
建築時期及び経済的残存耐用年数	建築年月日（登記記載） 昭和54年6月22日 新築 経過年数 47年程度 経済的残存耐用年数 一年程度 ※目的建物は経済的耐用年数を満了している。
仕 様	構造：木造 屋根：瓦葺 外壁：吹付等 内壁：クロス壁等 天井：クロス等 床：フローリング、タタミ等 設備：特にない その他：特にない
床面積（現況）	目的物件記載のとおり
現況用途等	現況用途：居宅 間取り：附属資料建物間取略図のとおり
品 等	やや劣る
保守管理の状態	やや劣る
建物の利用状況	現況調査報告書のとおり
特 記 事 項	<ul style="list-style-type: none"> ・ 2階の南東端部分が減増築されている可能性があるが、詳細は不明。 ・ 本件建物の東側道路の間には人工地盤が設置されており、玄関は2階にある。 ・ 本件建物と北側及び南側隣地上の建物の軒同士は近接しており、一方あるいは双方の軒が越境している可能性がある。 ・ 石綿使用等の有無 対象建物について、建築時期・構造・種類等の要因を踏まえ現場調査を行った結果、アスベスト含有建材が使用されている可能性は否定できない。なお、アスベスト使用の詳細については専門調査機関の分析調査を要する。
