## 期 間 入 札 の 公 告

| | 構 造 | 鉄筋コンクリート造陸屋根 2 階建 |

# 現況調査報告書

# 評 価 書

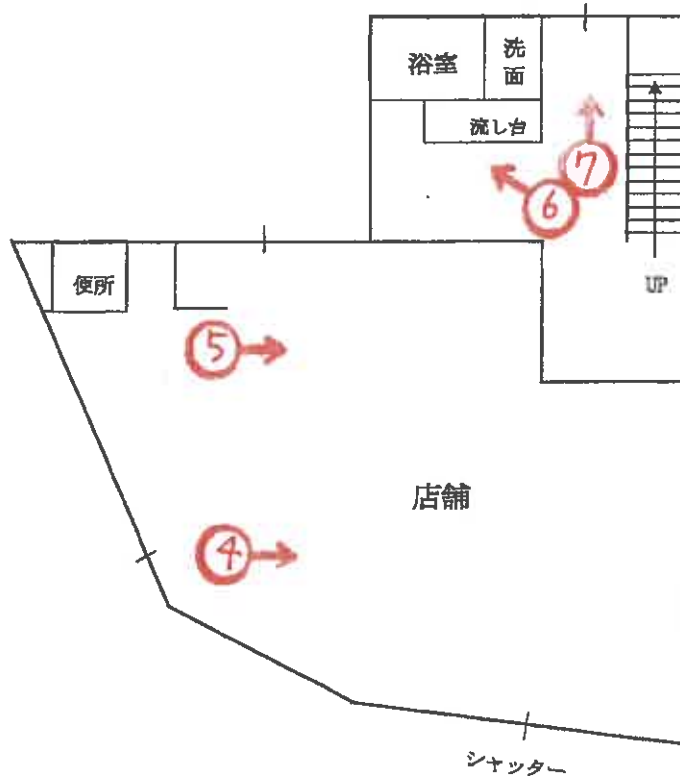
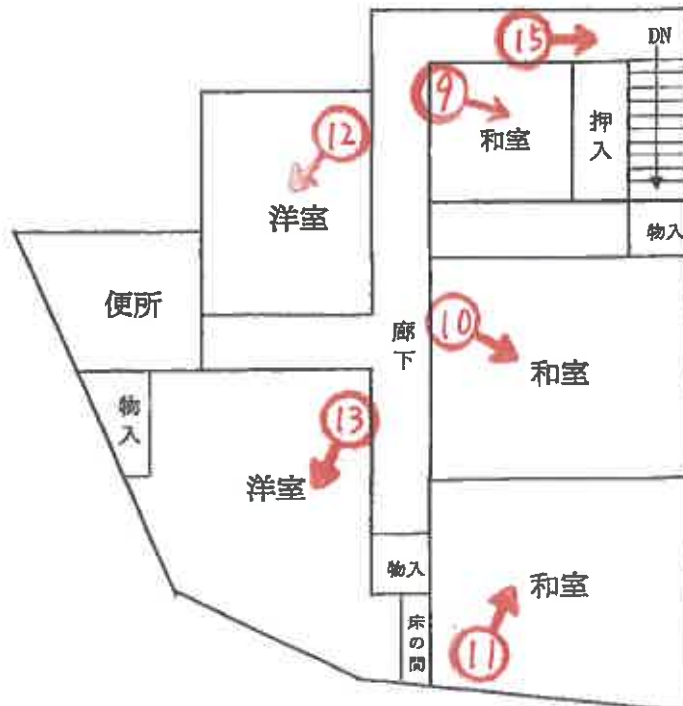
# 建物間取図

○物件3 主たる建物

1階

2階

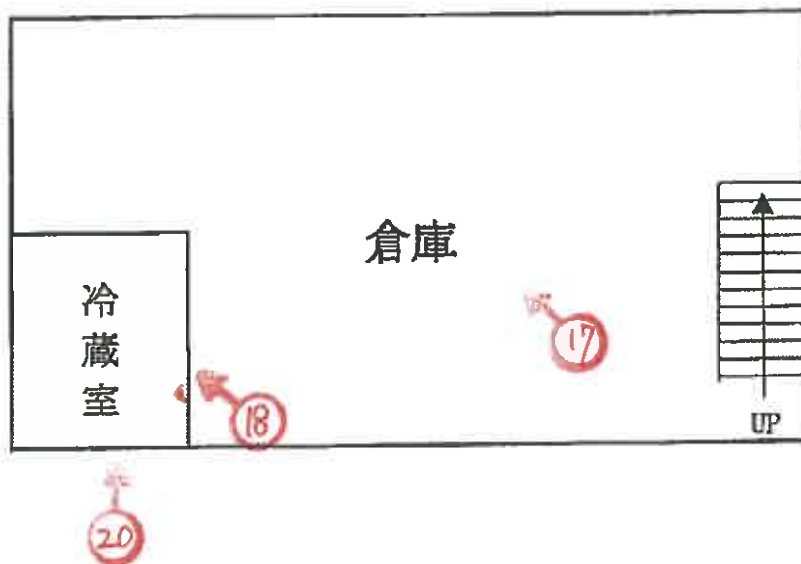
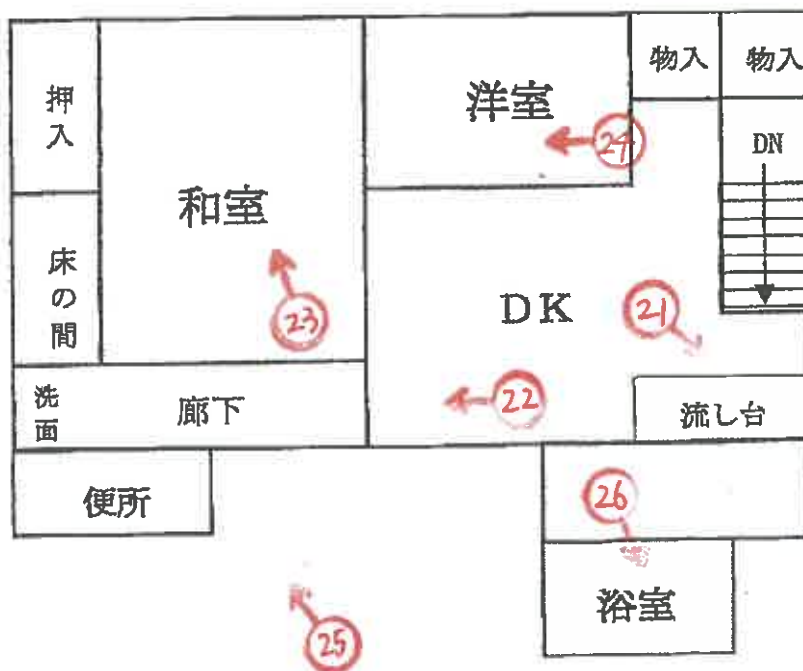
# 建物間取図

## ○物件3 附属建物

1階

2階

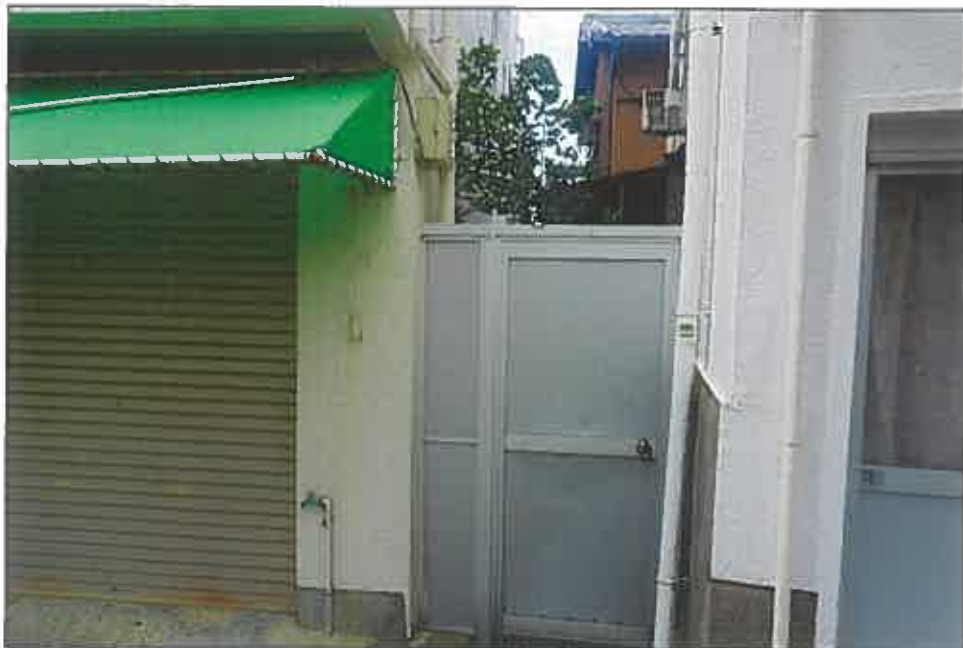
③

- 1 物件1、2、4土地については、地積測量図の備え置きがなかった。
- 2 物件1、2土地を概測したところ境界が判然とせず、公簿と相違がある可能性がある。
- 3 物件4は公衆用道路として使用されている。
- 4 敷地内北西角に電柱がある。債務者兼所有者の陳述によると、電柱敷地料を受け取っているとのことである。
- 5 物件2土地の東側は水路が通っており、その水路を跨ぐように隣家(1536番)が扉を設置している。当該扉が物件2土地に一部越境しており、主である建物の外壁に接している(写真③)。
- 6 主である建物、附属建物は、経年劣化が進行しており、主である建物の2階天井には雨漏りの痕跡があった。
- 7 主である建物、附属建物の壁紙は、シミや剥がれた箇所が散見された(写真⑬)。
- 8 主である建物2階廊下の床に軋みがみられた。
- 9 主である建物と附属建物の間には屋根と柱から成る工作物があり、主である建物と附属建物とは2階から当該工作物の上部を通して出入りできる構造となっている(写真⑭)。
- 10 附属建物の南東角付近に祠があった(写真⑲)。
- 11 附属建物の1階には業務用冷蔵庫があった(写真⑱)。
- 12 主である建物は屋上に上がれる外階段がある。
- 13 主である建物の屋上には雨漏りを防ぐために防水シートが敷設されてあった(写真⑳)。
- 14 主である建物、附属建物共に全体的に劣化が進んでいた。
