期間入札の公告

所 在 神戸市須磨区白川台三丁目62番地1
建物の名称 ニューライフ白川台

現況調査報告書

評 価 書

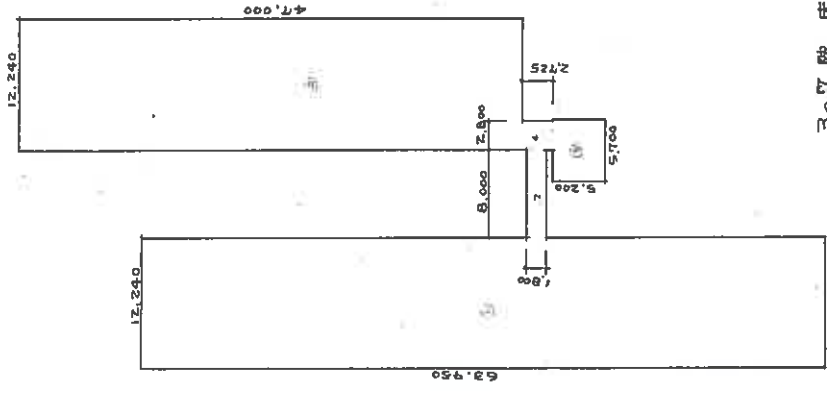
3~7階平面図

3~7階床面積

1	12,240 × 63,950	782,748,000
2	8,000 × 1,800	14,400,000
3	5,700 × 5,200	29,640,000
4	2,800 × 2,725	7,630,000
5	12,240 × 47,000	575,280,000
		1,409,698,000 m ²

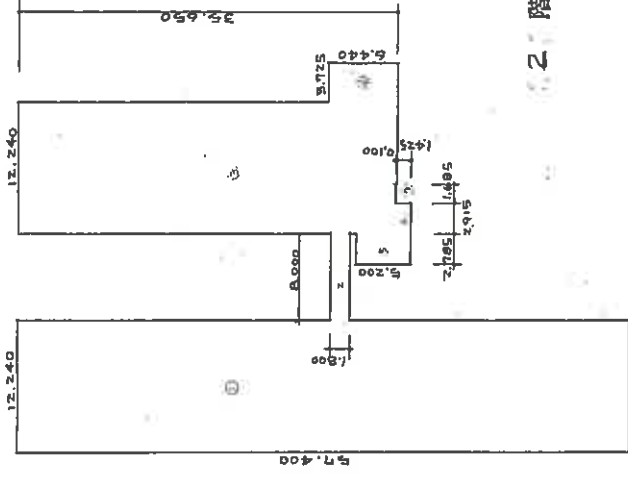
2階平面図

2階床面積

1	12,240 × 57,400	702,576,000
2	8,000 × 1,800	14,400,000
3	12,240 × 35,650	436,356,000
4	3,725 × 6,440	23,989,000
5	2,785 × 5,200	14,482,000
6	2,915 × 1,425	4,153,875
7	1,685 × 0,100	168,500
		1,195,083,775 m ²

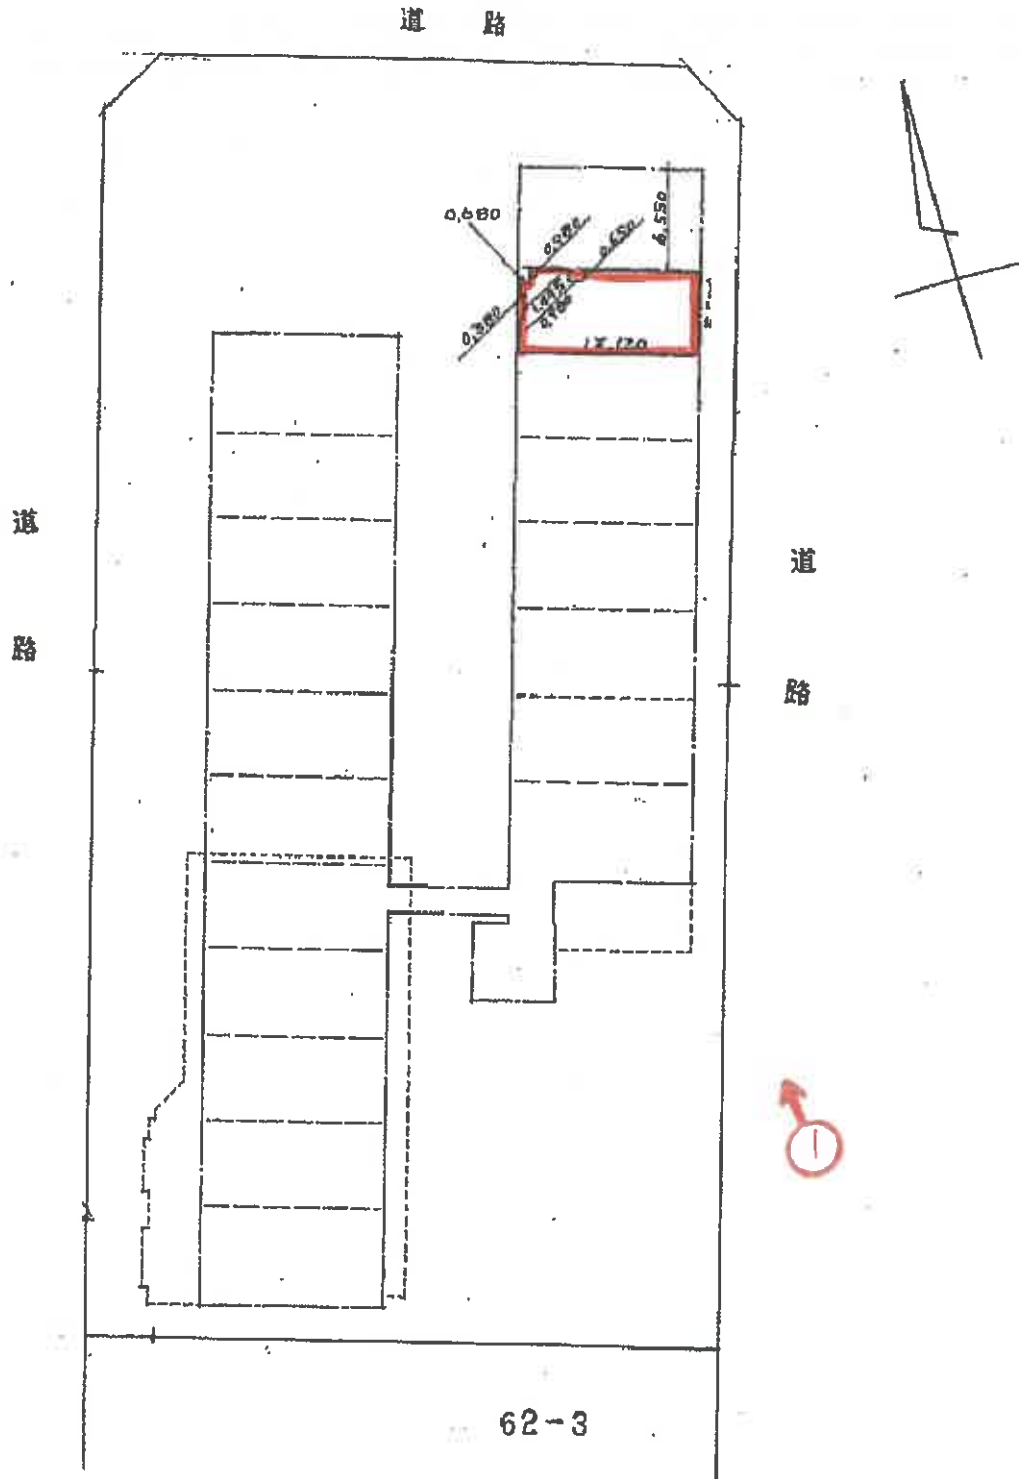
土地建物位置関係図

(←○は写真番号および撮影位置・撮影方向)

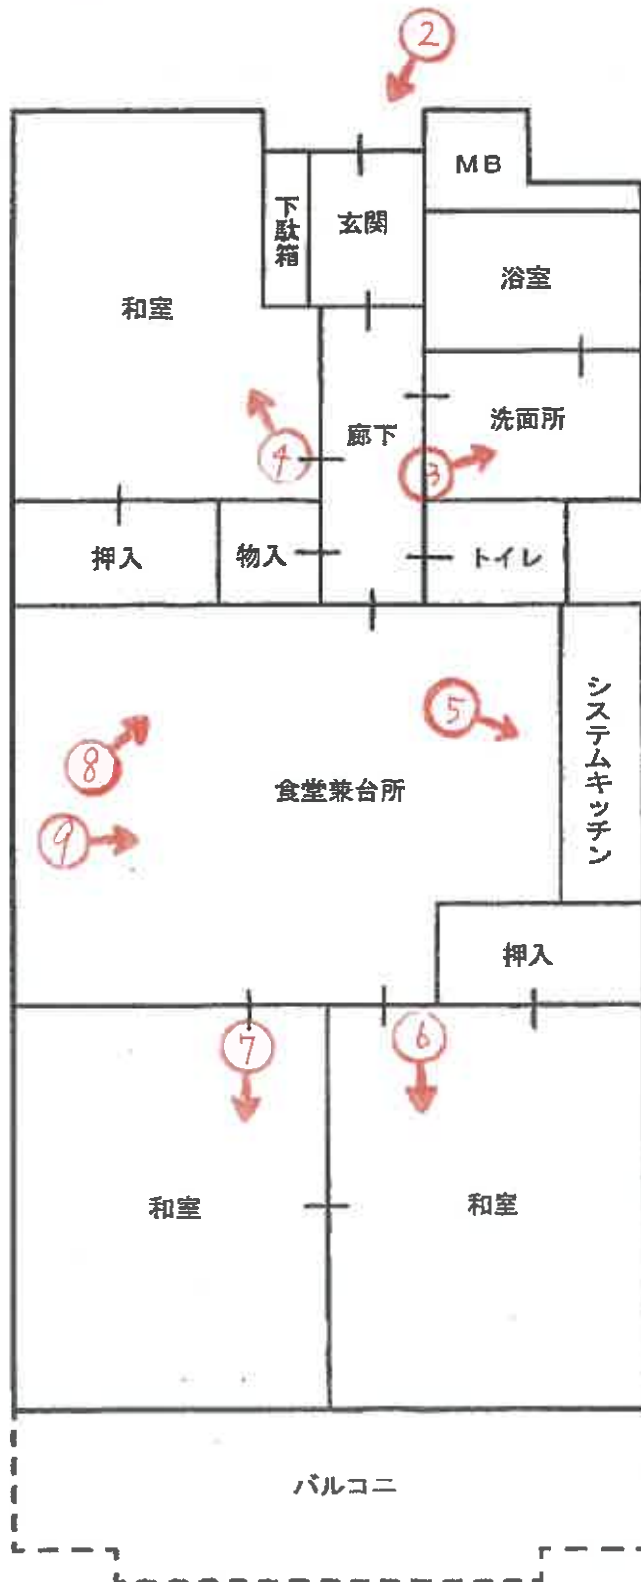
建物間取図

- 1 建具に一部擦り傷がある箇所がみられたほかは、特段大きな汚損や損傷不具合箇所はみうけられなかった。
- 2 本件マンションのエントランスは2階部分にあった。
- 3 本件建物はA棟に存する。

(◀○は写真番号および撮影位置・撮影方向)

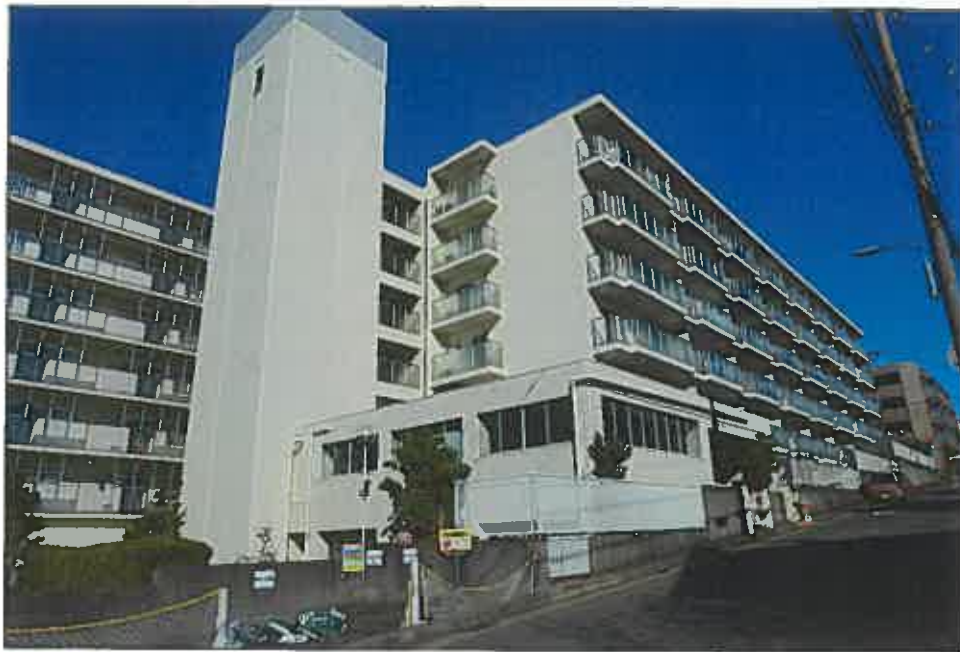
①

本件建物を
含む一棟の
建物

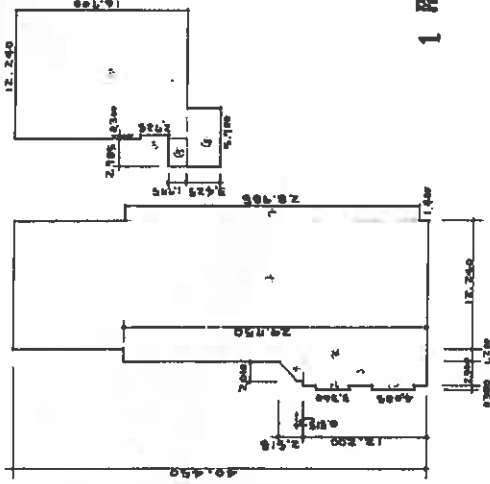
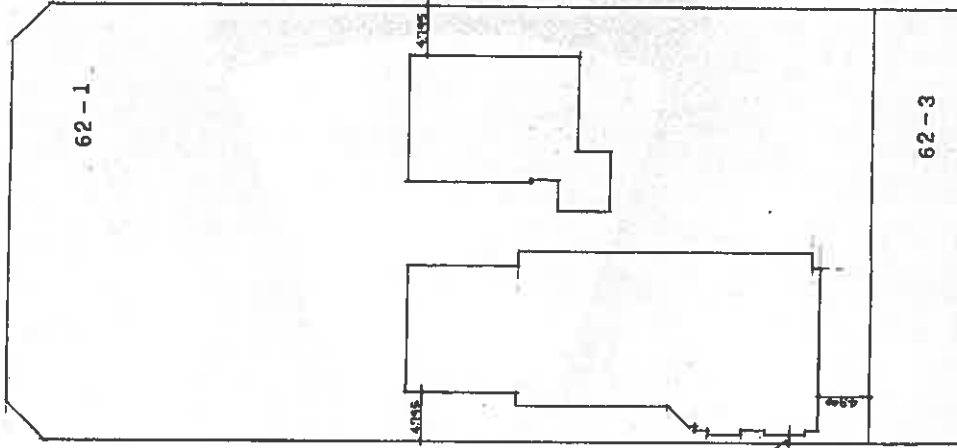
1階平面図

1階床面積

1	0.380	×	4.085	=	1.552300
2	0.380	×	3.360	=	1.276800
3	2.360	×	12.200	=	28.792000
4	2.010	×	(0.915+2.815)	=	3.045150
5	1.200	×	29.750	=	35.700000
6	12.240	×	40.450	=	495.108000
7	1.400	×	28.985	=	40.579000
8	5.700	×	3.425	=	19.522500
9	2.785	×	1.975	=	4.945375
10	12.240	×	16.700	=	204.408000
11	0.300	×	2.7125	=	0.813750
合 計					834.109625 m ²

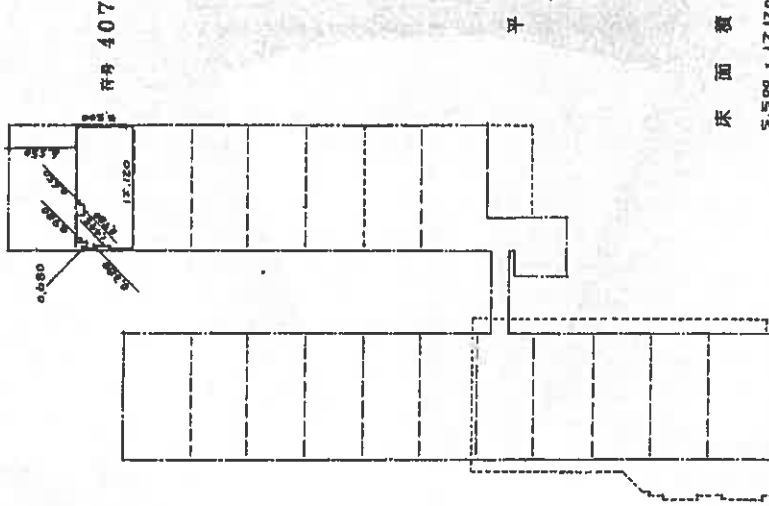
平面図
4階部分

床面積

5.500 × 12.120	= 66.6600
- 0.650 × 0.680	= - 0.4420
- 0.680 × 0.680	= - 0.4624
- 1.495 × 0.300	= - 0.4485
計	64.1075㎡

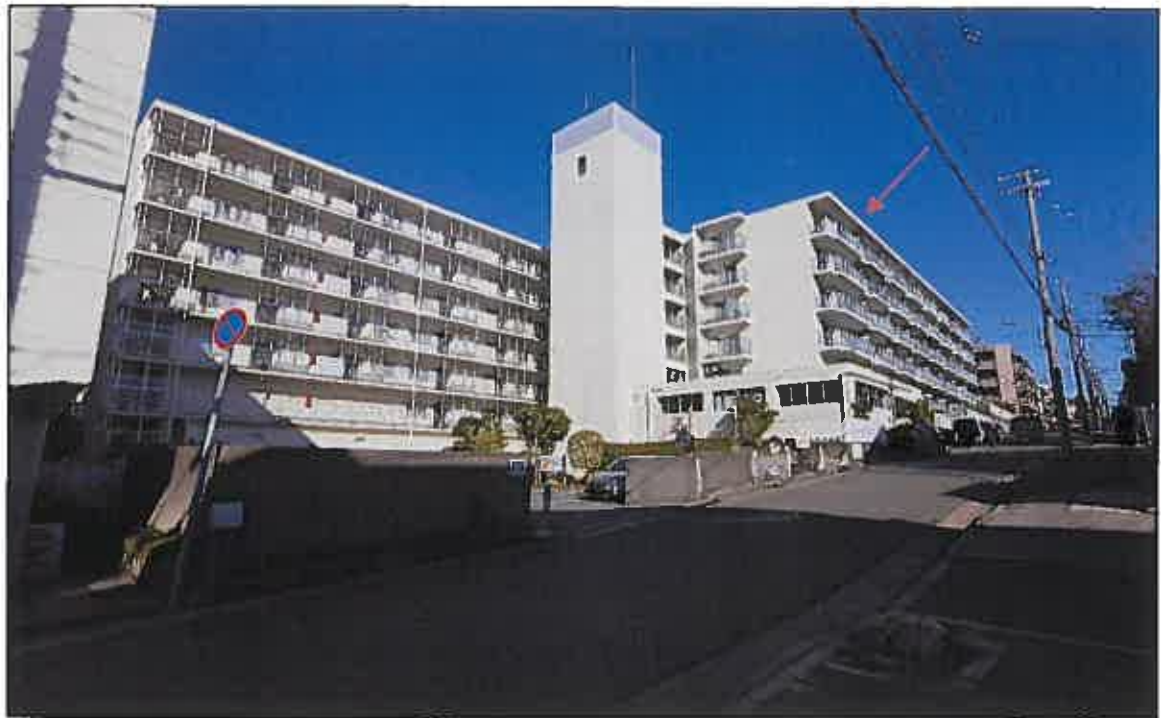
対象不動産を含む一棟の建物

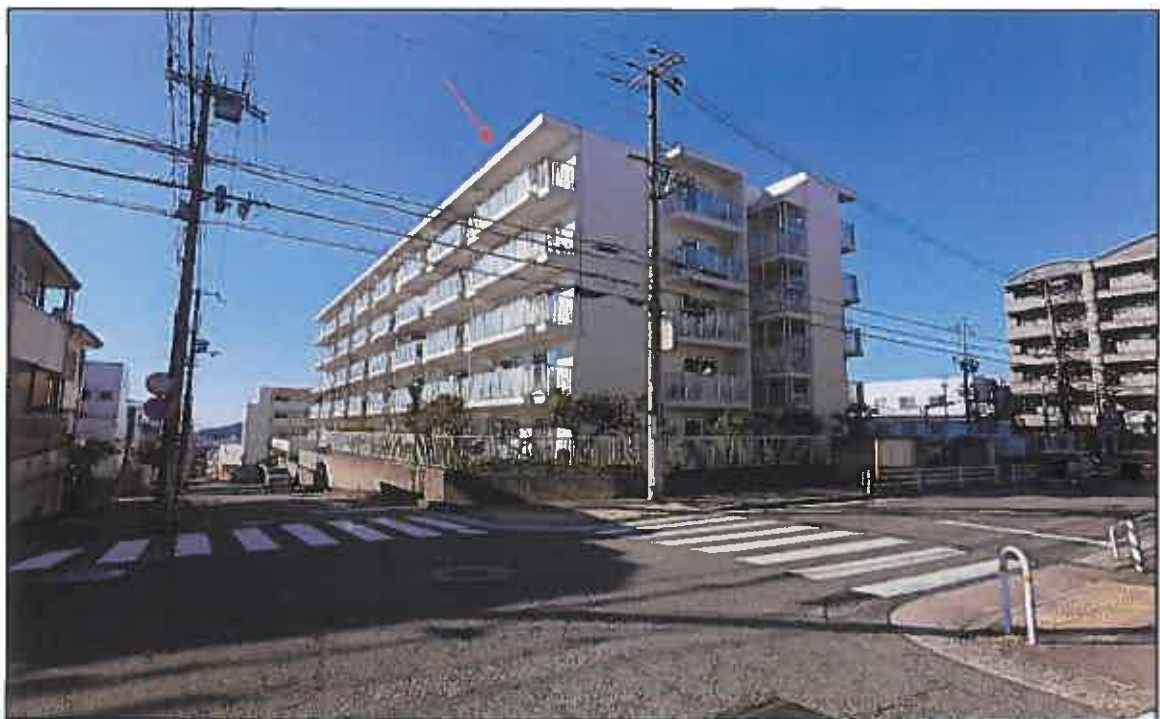
対象不動産を含む一棟の建物
