期 間 入 札 の 公 告

- 1 所 在 神戸市西区今寺
地 番 34番8
地 目 宅地
地 積 120.61平方メートル
共有者 A 持分2分の1
共有者 B 持分2分の1
- 2 所 在 神戸市西区今寺
地 番 34番7
地 目 公衆用道路
地 積 74平方メートル
共有者 A 持分12分の1
共有者 B 持分12分の1
- 3 所 在 神戸市西区今寺34番地8
家屋 番号 34番8の2
種 類 居宅
構 造 木造スレートぶき2階建
床 面 積 1階 60.86平方メートル
2階 46.37平方メートル
共有者 A 持分2分の1
共有者 B 持分2分の1

現況調査報告書

評 価 書

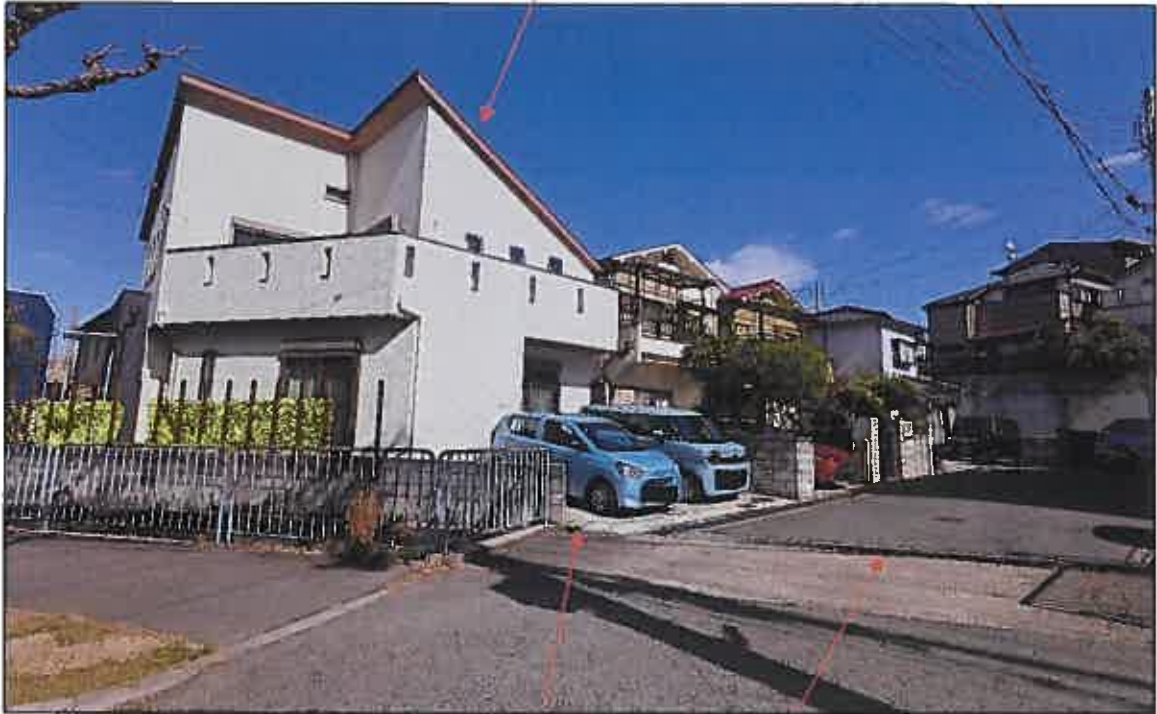
物件3建物

区 分	主である建物
建築時期及び経済的残存耐用年数	建築年月日 (登記記載) 平成28年12月23日 新築 経過年数 9年程度 経済的残存耐用年数 20年程度
仕 様	構 造 : 木造 屋 根 : スレート葺 外 壁 : サイディング等 内 壁 : クロス壁等 天 井 : クロス等 床 : タタミ・フローリング等 設 備 : 特にない その他 : 屋根裏収納あり
床面積(現況)	目的物件記載のとおり
現況用途等	現況用途: 居宅 間取り: 附属資料建物間取図のとおり
品 等	普通
保守管理の状態	普通
建物の利用状況	現況調査報告書のとおり
特 記 事 項	<ul style="list-style-type: none"> ・石綿使用等の有無 <p>対象建物について、建築時期・構造・種類等の要因を踏まえ現場調査を行った結果、アスベスト含有建材が使用されている可能性は否定できない。なお、アスベスト使用の詳細については専門調査機関の分析調査を要する。</p> <p>室内で犬を3匹飼っている模様である。</p>

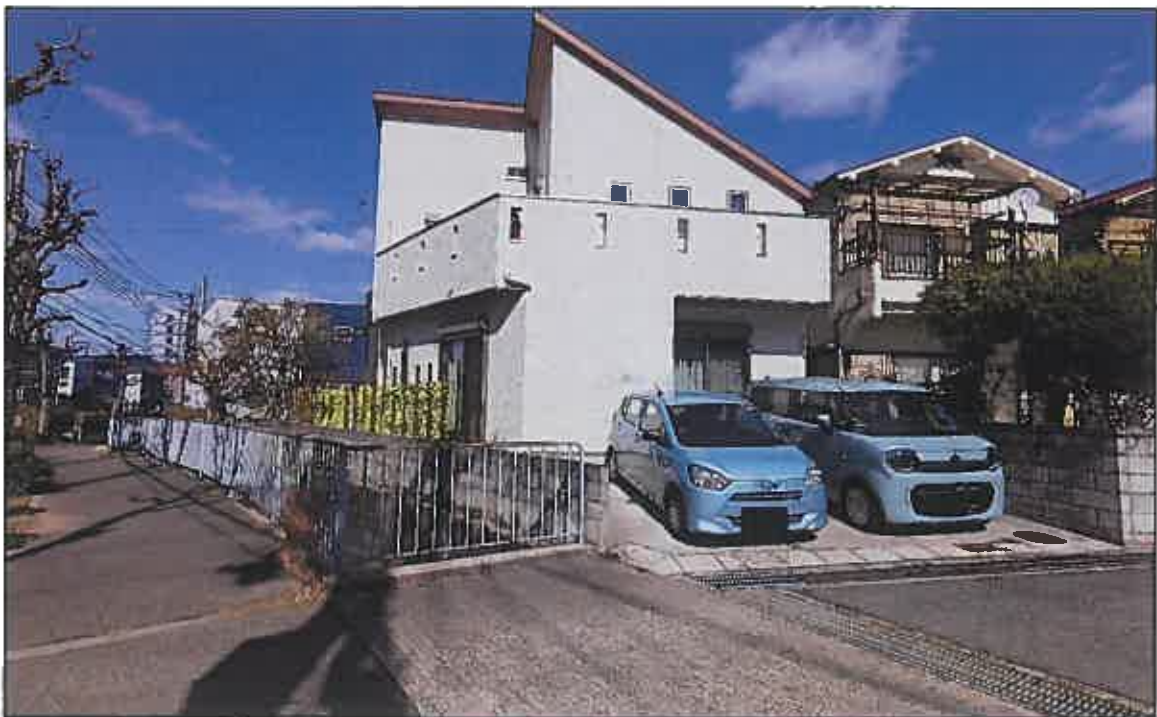
物件1土地

位置・交通	神戸市営地下鉄線 伊川谷駅の南西方 約3.2km (道路距離) (附属資料位置図参照)	
付近の状況	一般住宅、共同住宅等が建ち並ぶ住宅地域	
主な公法上の規制等 (道路の幅員等の個別的な規制を考慮しない一般的な規制)	都市計画区分 用途地域 建ぺい率 容積率 防火規制 その他の規制	市街化区域 第1種低層住居専用地域 50% 100% 防火指定なし 第1種高度地区、宅地造成等工事規制区域
画地条件	規模 120.61 m ² の 不整形地	
接面道路の状況	南西側 約10m市道 南側 約5m私道 (建築基準法第42条1項2号道路) 北側 約4m市道	
土地の利用状況等	物件1は物件3建物の敷地。物件2は私道の共有持分である。当該欄は主として物件1の内容。	
供給処理施設	上水道 あり ガス配管 あり 下水道 あり (注)供給処理施設における「あり」・「なし」とは対象物件の前面道路に引込み可能な該当施設の本管が通っている・通っていない状態にあることをいう。	
土壌汚染等	土壌汚染の可能性について特段の情報は得られなかったが、その有無及び内容について確実な情報を得るには専門調査機関による土壌汚染状況調査を要する。	
特記事項	南西側市道には幅約2.4mの水路を介して接面する。 物件2土地は幅約5m、長さ約14m (一部細長い土地が東側市道に伸びている) の私道である。
