## 期 間 入 札 の 公 告

- 1 所 在 伊丹市南野北三丁目  
地 番 24番1  
地 目 宅地  
地 積 257.78平方メートル  
共有者 A 持分15分の10  
共有者 B 持分15分の5
- 2 所 在 伊丹市南野北三丁目 24番地1  
家屋 番号 24番1  
種 類 居宅  
構 造 木造かわらぶき2階建  
床 面 積 1階 112.64平方メートル  
2階 54.19平方メートル  
共有者 A 持分5分の4  
共有者 B 持分5分の1

## 現況調査報告書

# 評 価 書

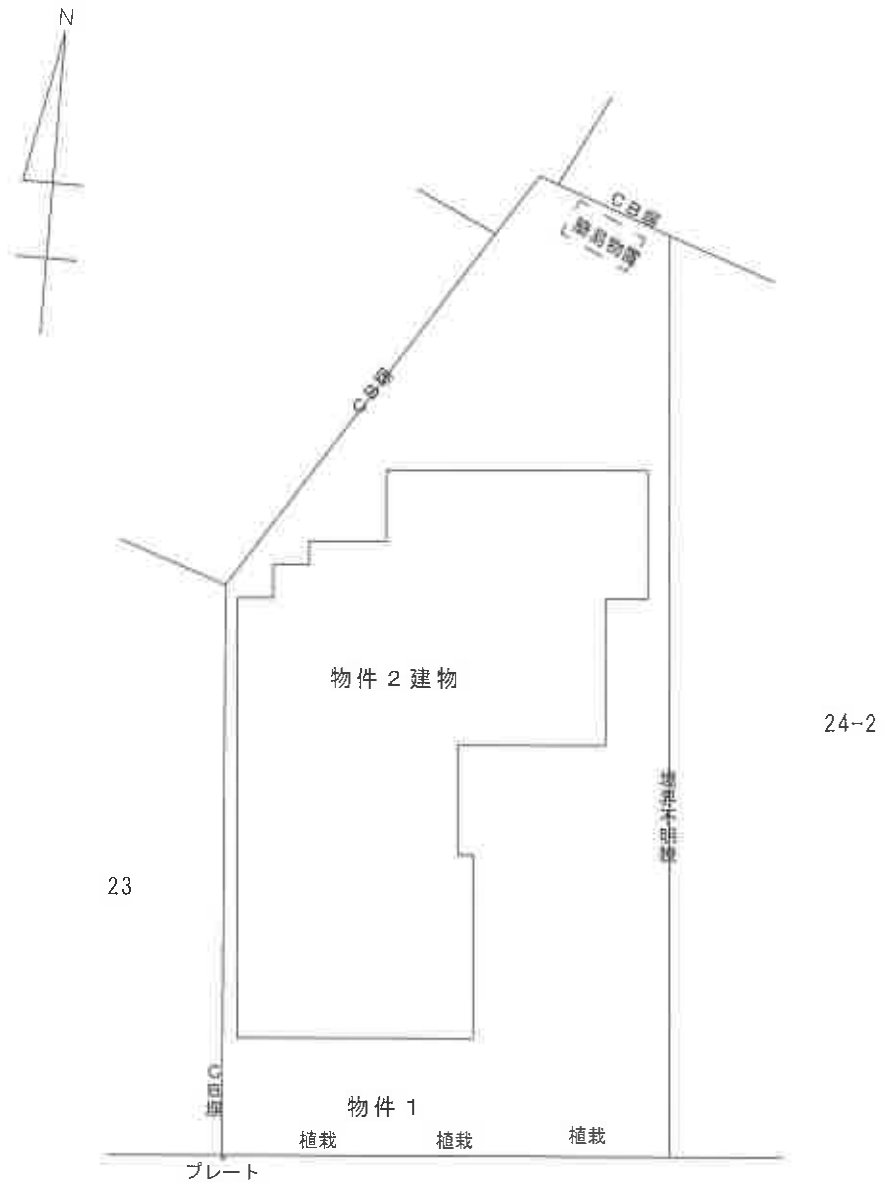
# 概略見取図 (縮尺記載なし)

市道・幅員約5.5m

法42条1項1号

| 画 地 条 件 | 登記地積 257.78㎡ の略台形地 (中間画地)<br>間口×奥行 約12m×約25m<br>市道面とほぼ等高な平坦地である。<br>東側境界以外はC B塀が存し、境界は概ね明瞭で、地積測量<br>図と符合するものと判断するが、東側境界は不明瞭である。 | |
