# 現況調査報告書

神戸地方裁判所尼崎支部

本件建物

# 評 価 書

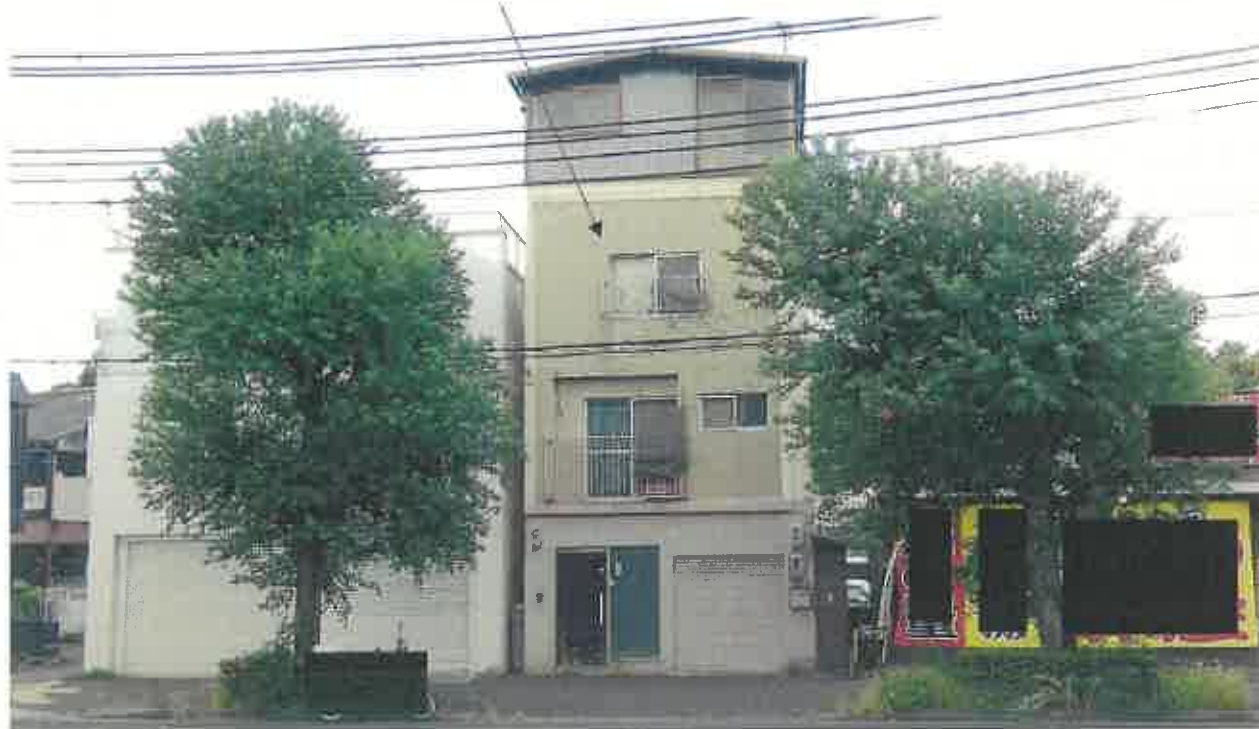
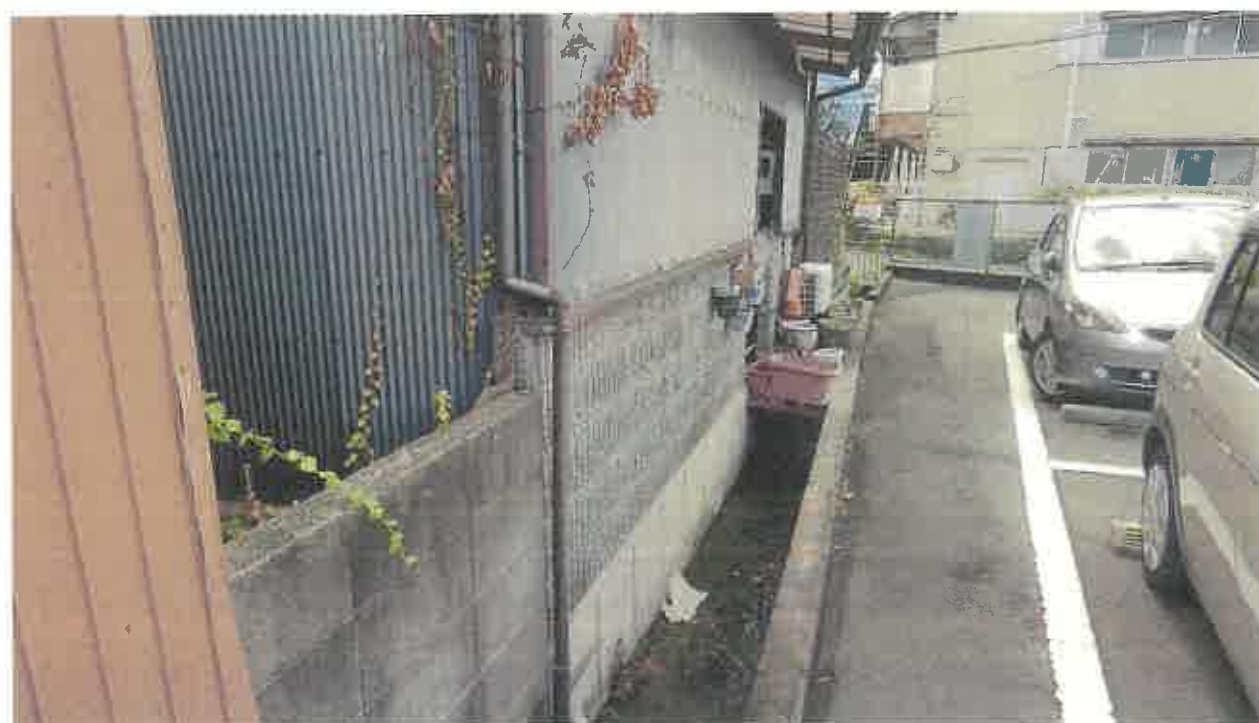
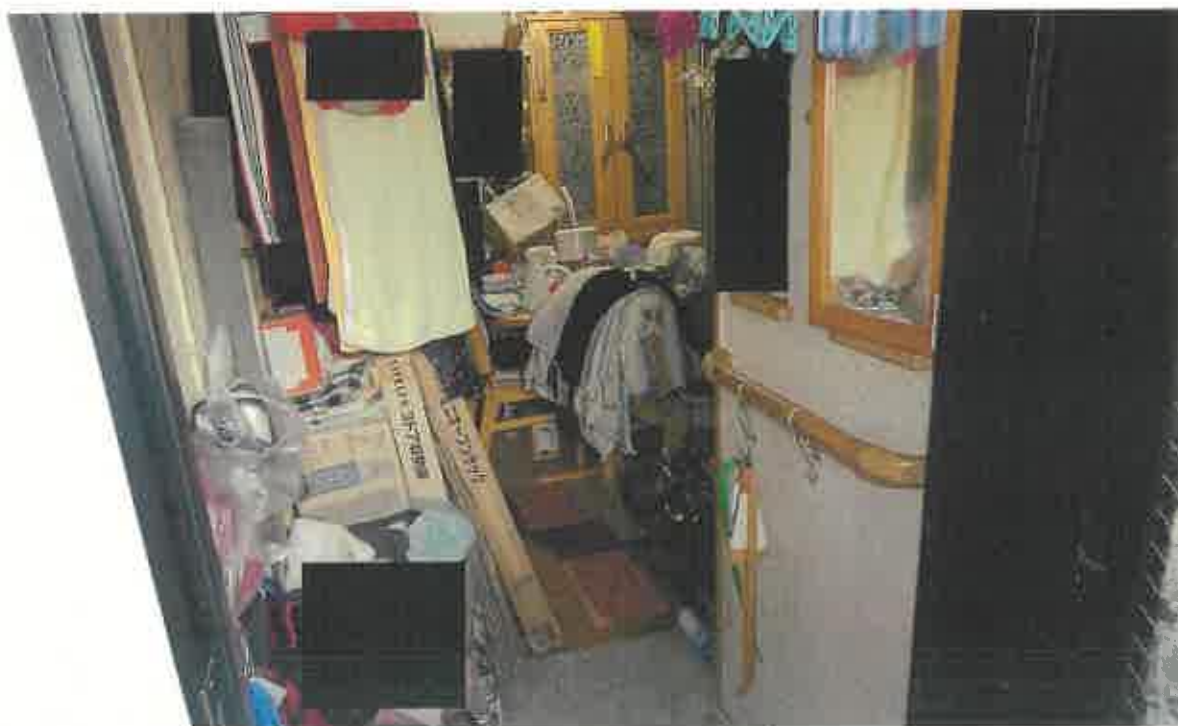
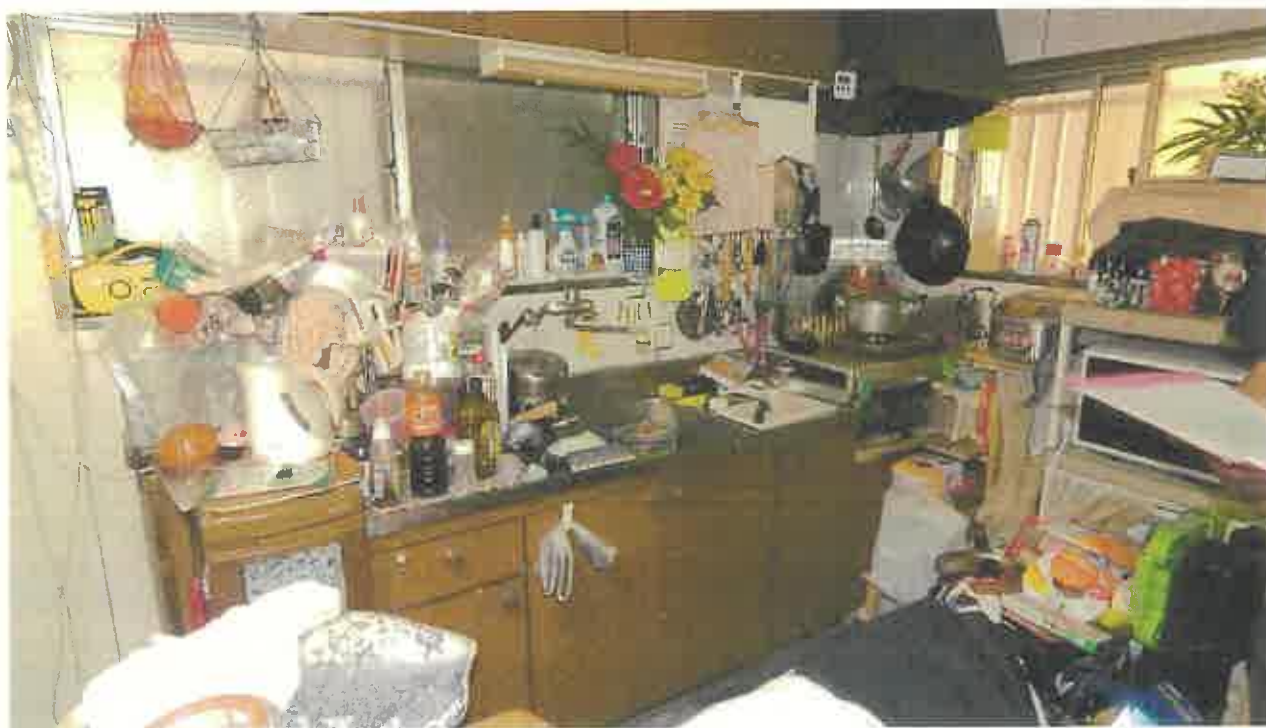
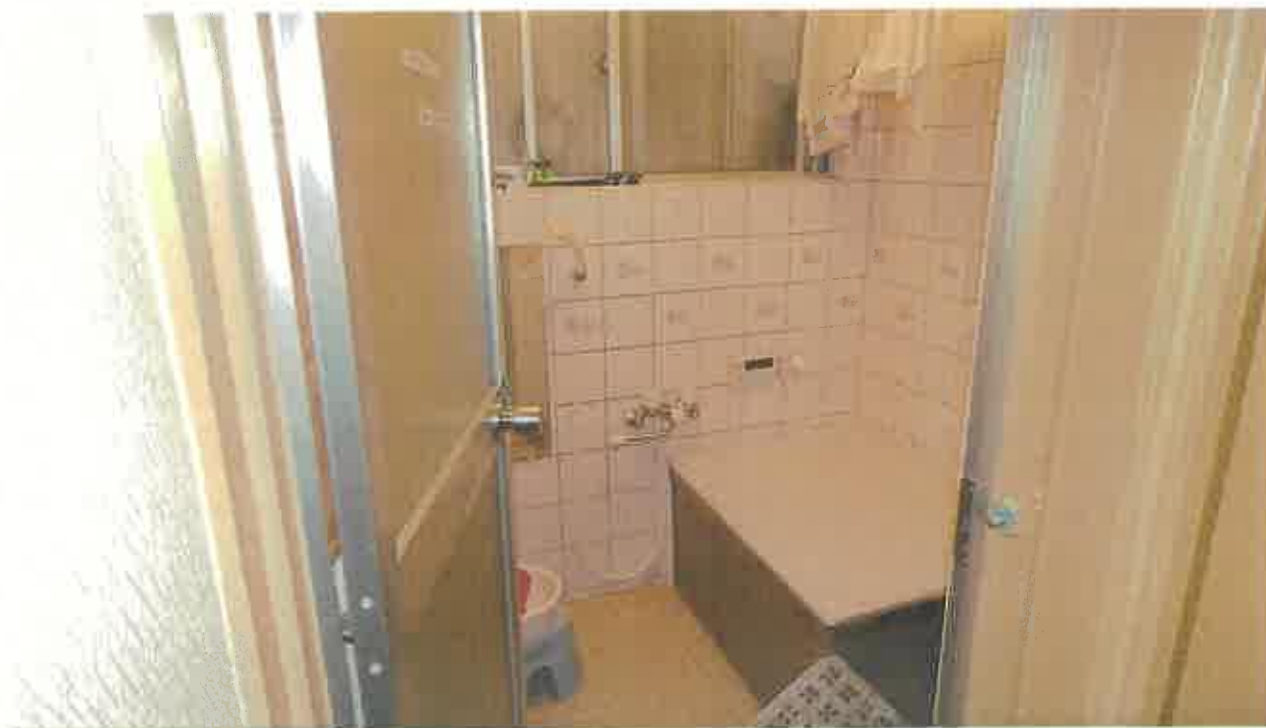
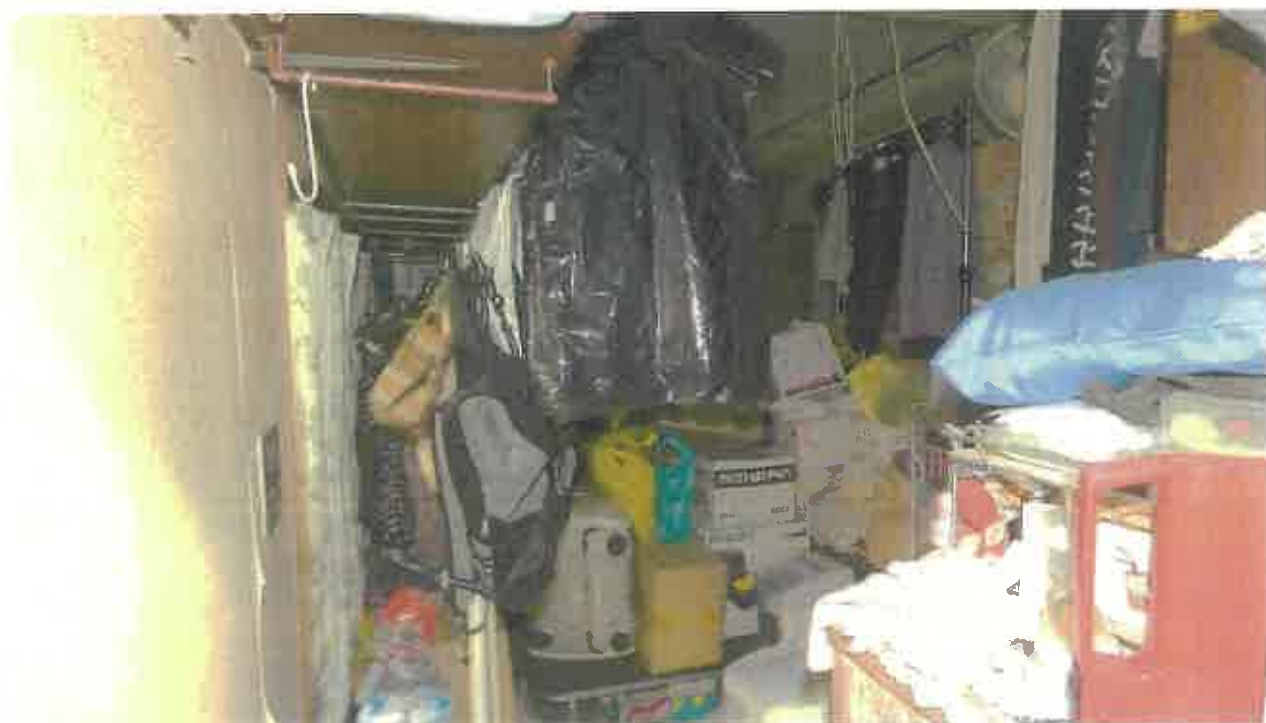
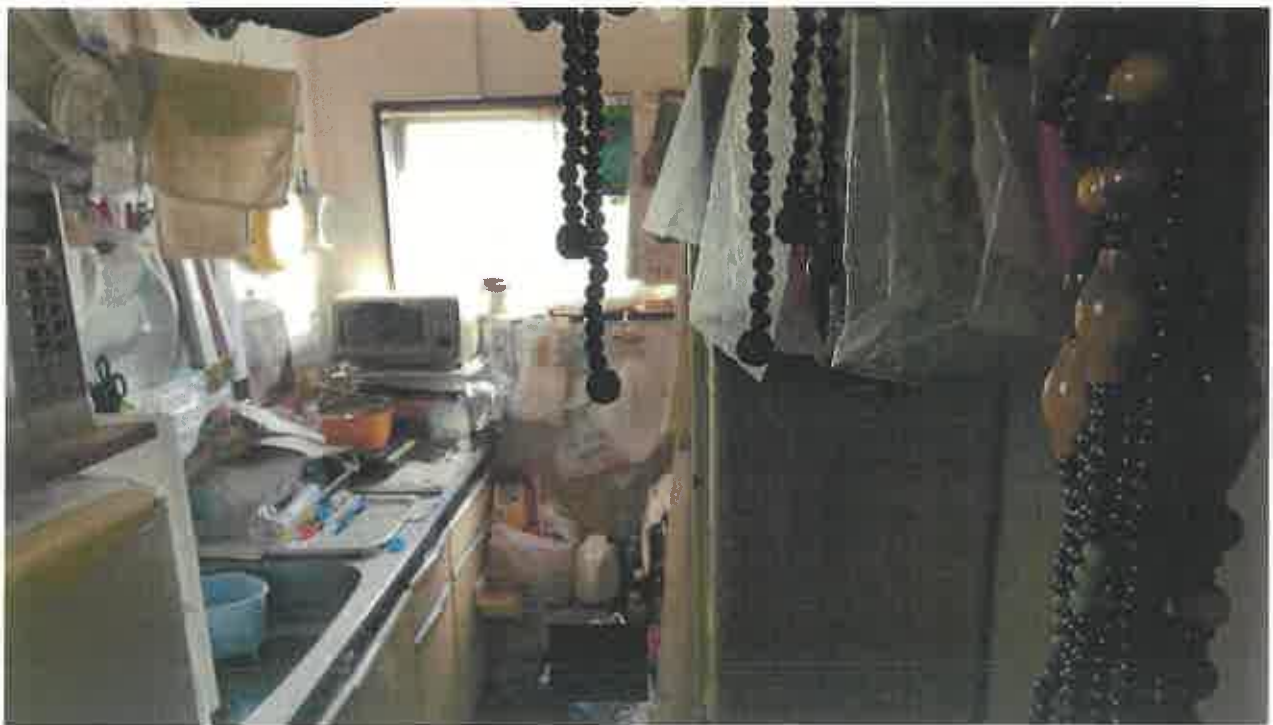
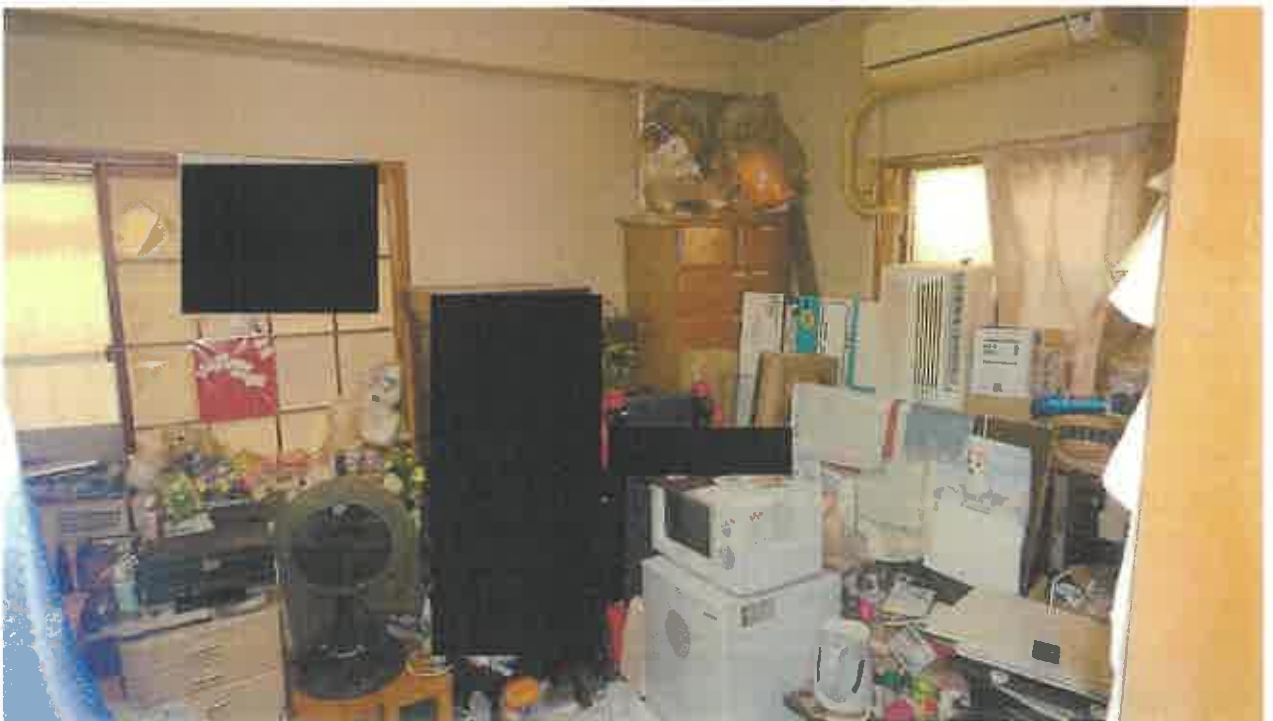
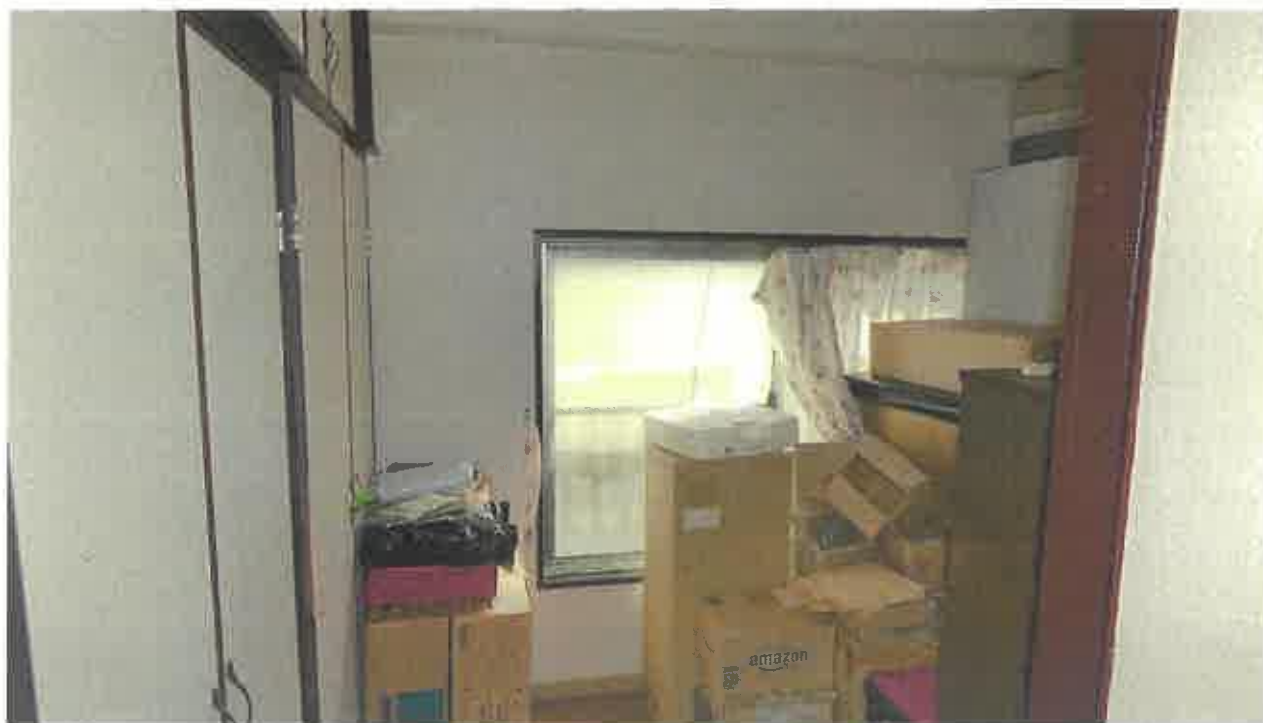
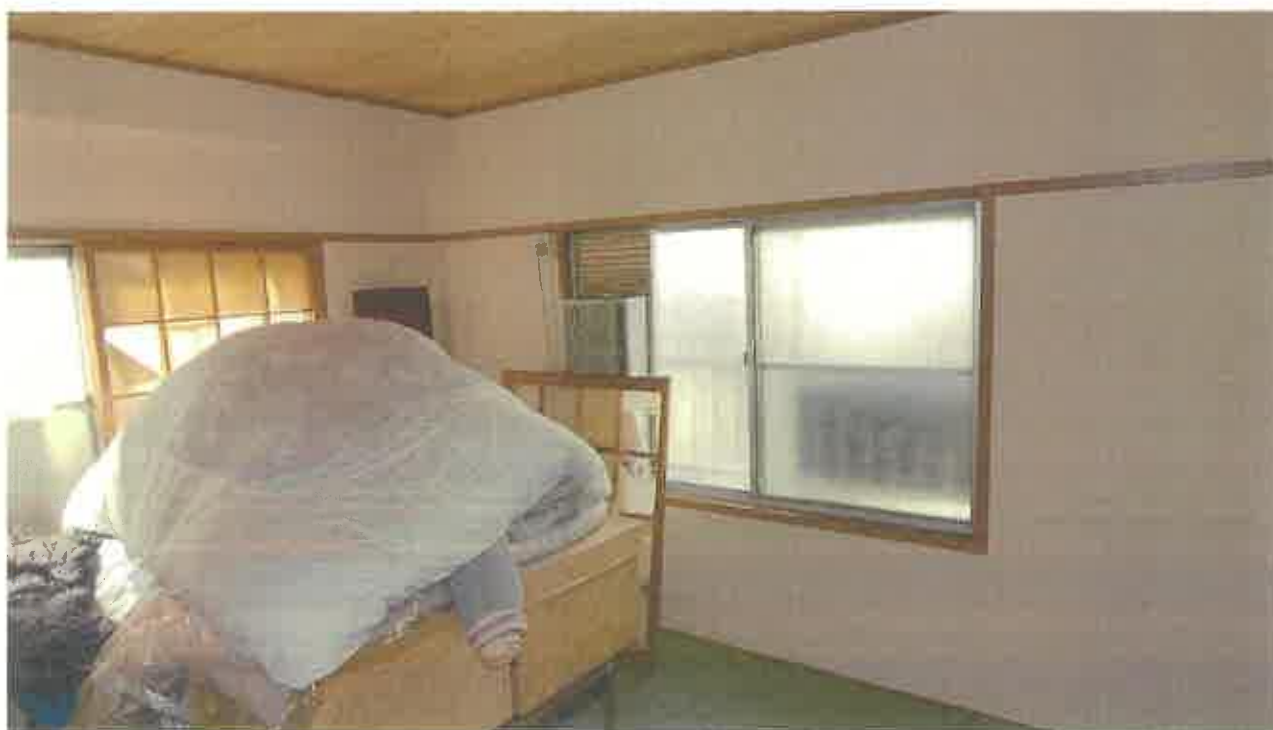
本件建物の形状等は、概ね建物図面各階平面図のとおりであると思われるほか、添付写真のとおり。登記上、昭和48年10月5日新築の建物であり、経年相応の劣化が見受けられ、目視の限り、床や内壁クロス、建具、水回りなどに汚れや損傷が多数見受けられた。室内ではたばこ臭がしていたほか、小型犬1匹が飼われている。東側1階店舗部分では、かつてBの亡父親がクリーニング店を営んでいたとのことであるが、現在は閉められている。

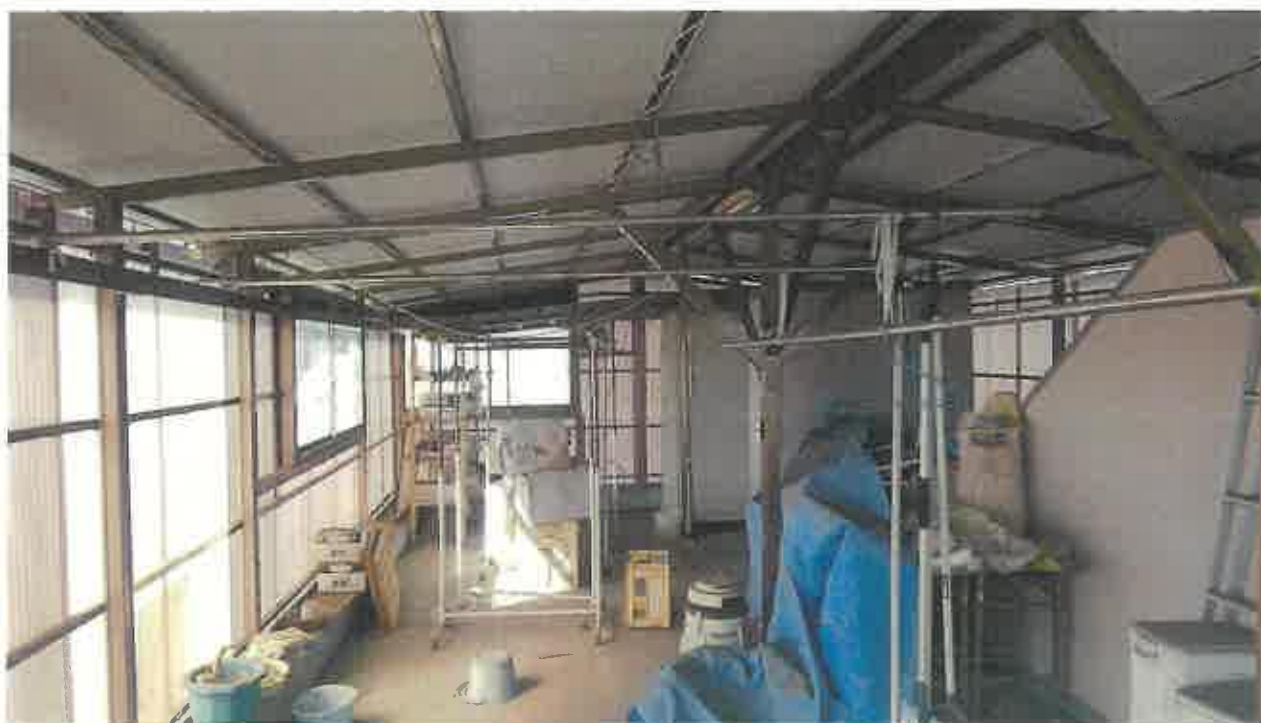
⑪

なお、本件建物の屋上部分には、周囲がビニール波板などで覆われ、屋根がポリエステル或いはビニール様のテント生地、ハト目にロープを通して金具に固定された状態の、簡易で耐久性、永続性にも欠け、建物とは認められない工作物が存在する。登記上及び固定資産評価上も当該部分は床面積に算入されていない。

本件建物の屋上を、東側から西側に向けて撮影

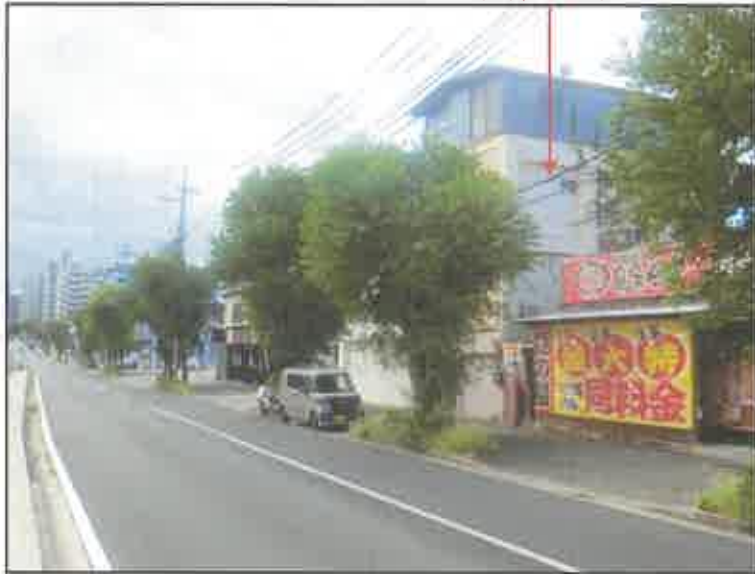
物件 2 建物

対象物件を  
北東方から撮影

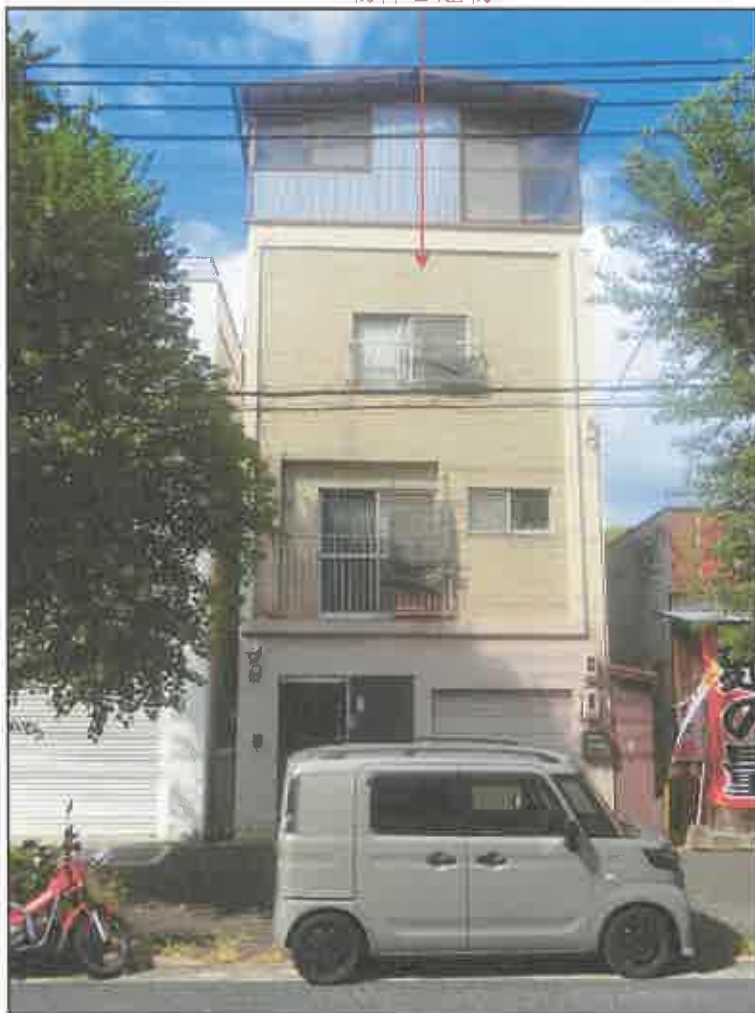
物件 2 建物

物件 2 建物を  
東方から撮影

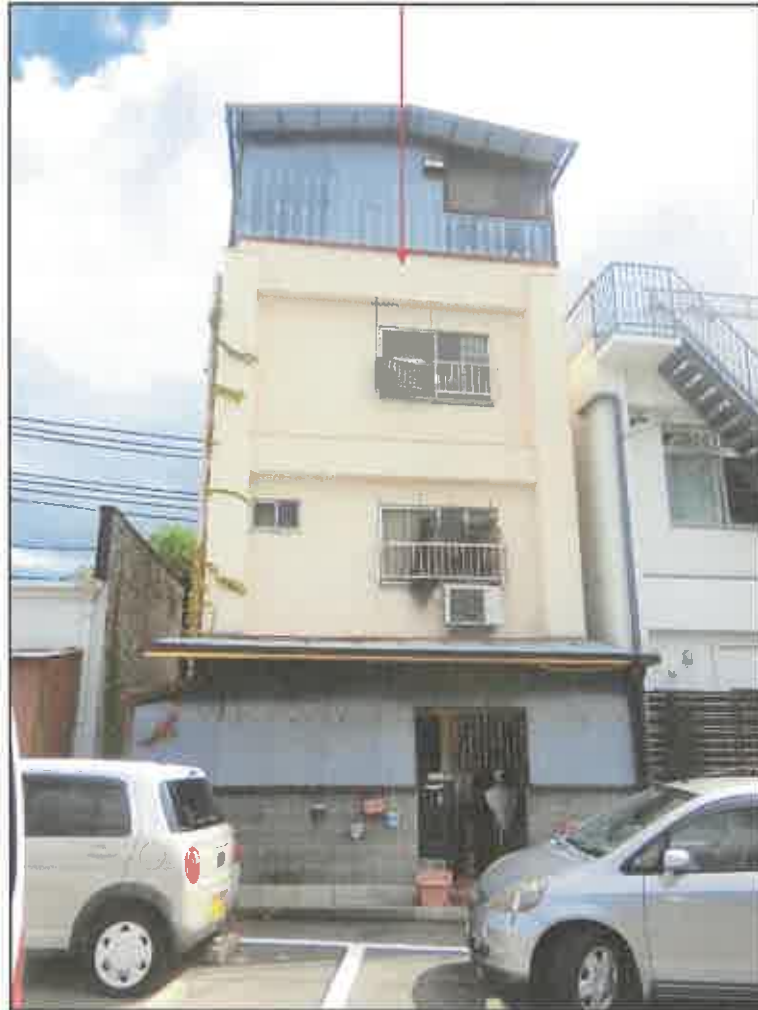
物件2 建物

Bは、通常の出入りには、主に西側の玄関を使用しているようであり、本件土地の西側にある水路上には鉄板が設置され、そこを渡って隣接地（186番 現況は駐車場）を無償で通行しているとのことであった。なお、水路上の鉄板の上には、植木鉢やエアコンの室外器などが置かれていた。また、本件建物の西側の1階に存する底部分が、同水路上にはみ出していた。

物件2 建物を  
西方から撮影
