期 間 入 札 の 公 告

現況調査報告書

令和7年(ケ)第64号

評 価 書

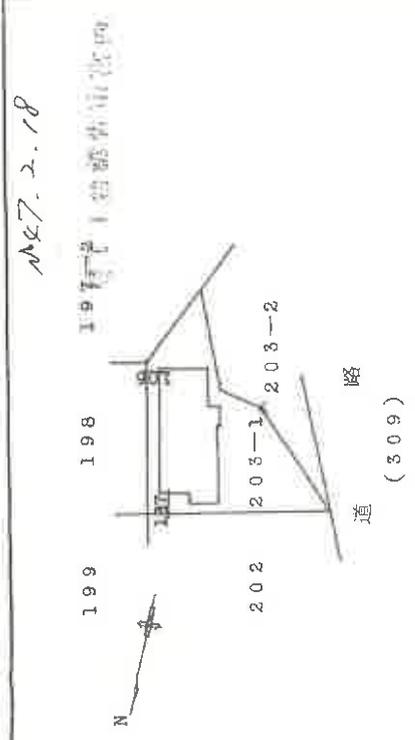
建築物各階平面図

1 階平面図

2 階平面図

1 階 求積表

0.91	X	2.73	=	2.4843
6.82	X	4.56	=	31.0792
1.82	X	5.72	=	10.4104
3.64	X	4.55	=	16.5620
				計 = 66.5359 m ²

2 階 求積表

5.46	X	5.46	=	29.8116
1.82	X	0.91	=	1.6562
1.82	X	2.08	=	3.7856
3.64	X	4.55	=	16.5620
				計 = 51.8154 m ²

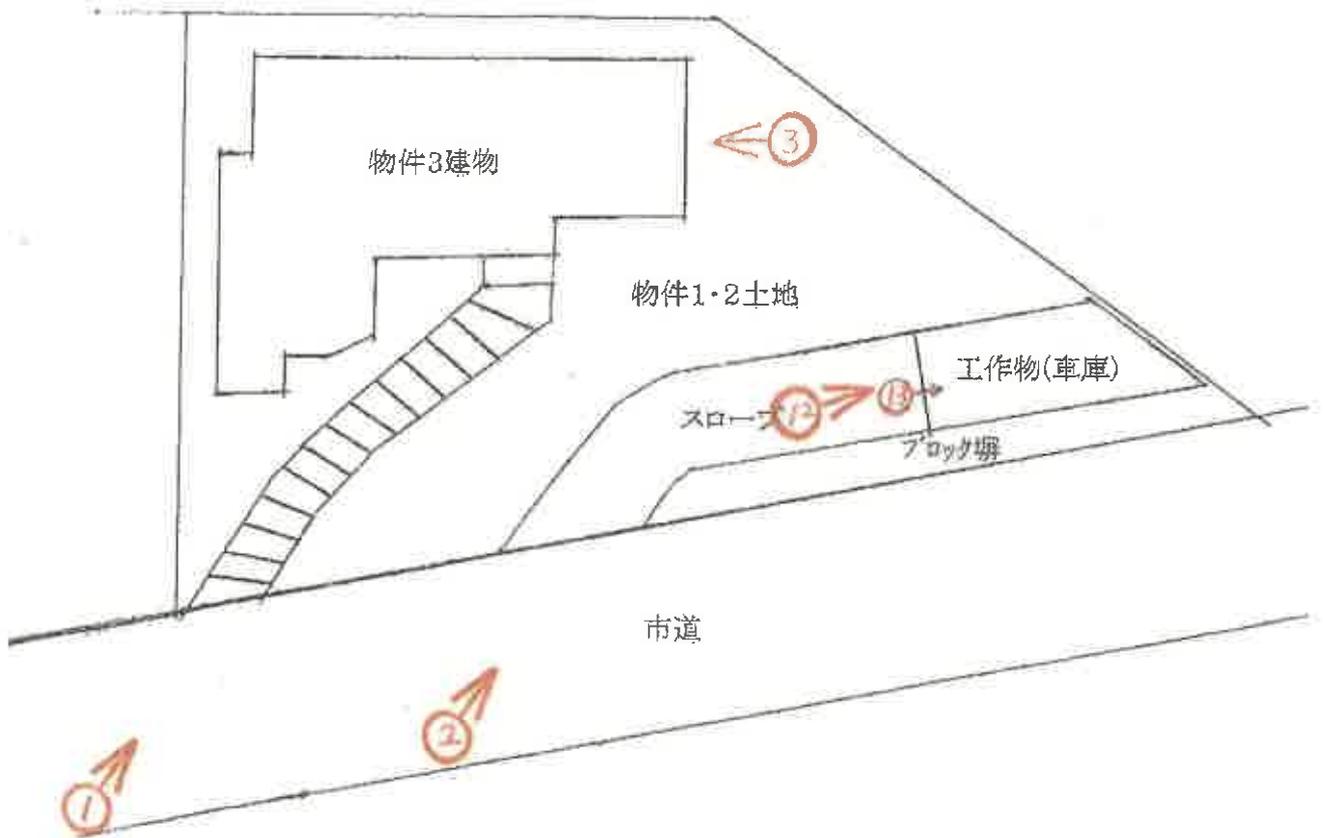
建物配置図(略図)

(+○は写真番号および撮影位置・方向)

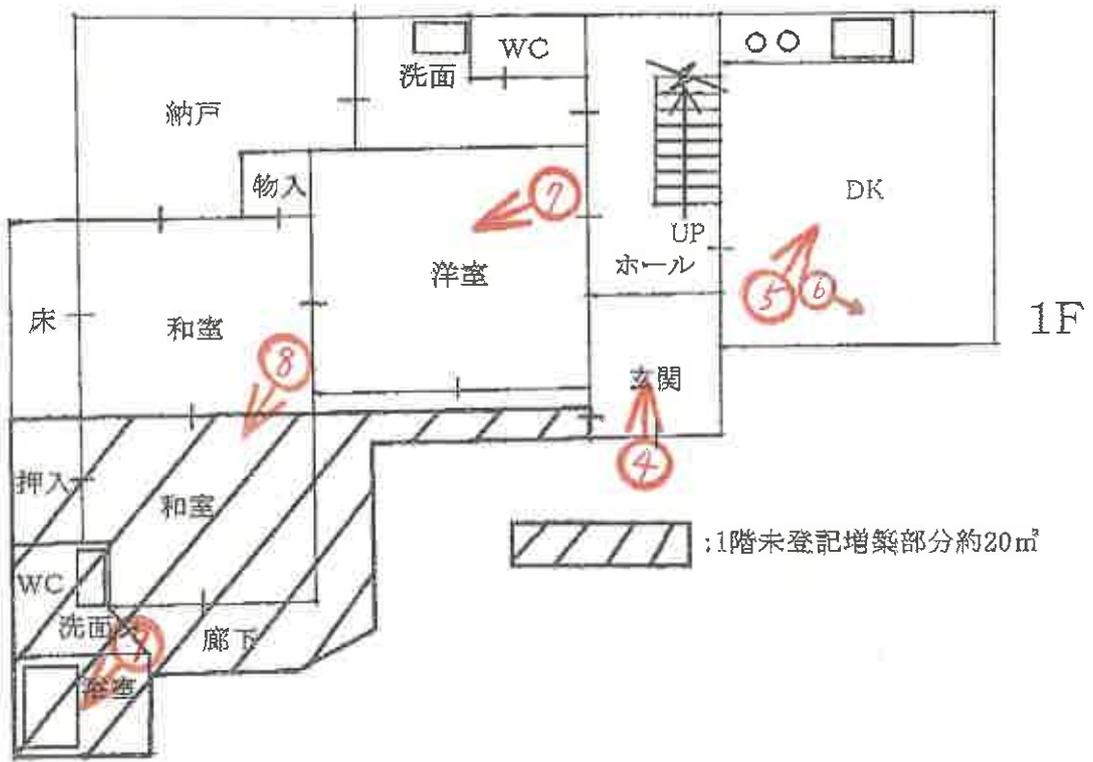
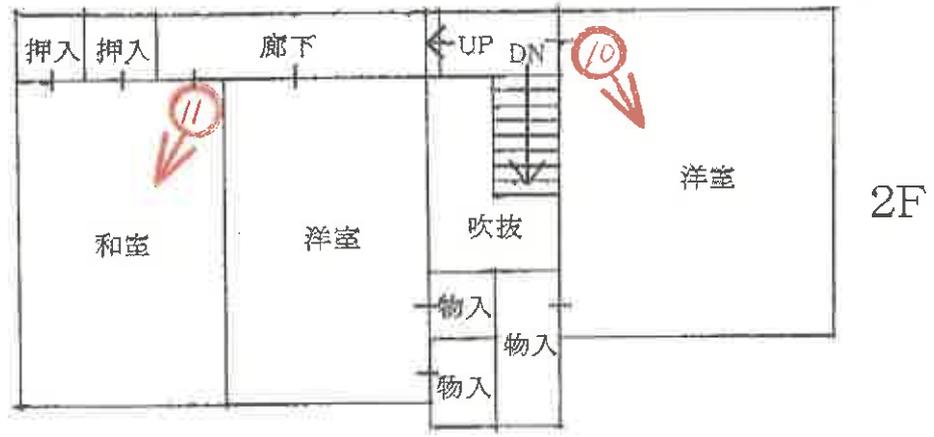
建物間取図(略図)

立入調査を実施したところ、形状等は、増築部分を除いて概ね建物図面各階平面図のとおりであるほか、添付写真のとおり。1階の西側付近の和室、浴室、廊下等部分に約20㎡の建増し部分が認められ、同部分は物件3建物と不可分一体として相互に利用されていると認められる。よって建増し部分は物件3建物と附合しているといえることから増築と認めた。物件3建物は、登記上、昭和46年11月10日新築であり、約54年経過しており、目視の限り、かなり老朽化している。全体的に、床、天井、壁、建具などにカビ、損傷、汚れが多数見受けられ、動産類も多数残置されている。1階のダイニングキッチンの天井の一部が朽ちて穴が空いているのが見受けられたほか、窓ガラスの一部に破損箇所が見られた。

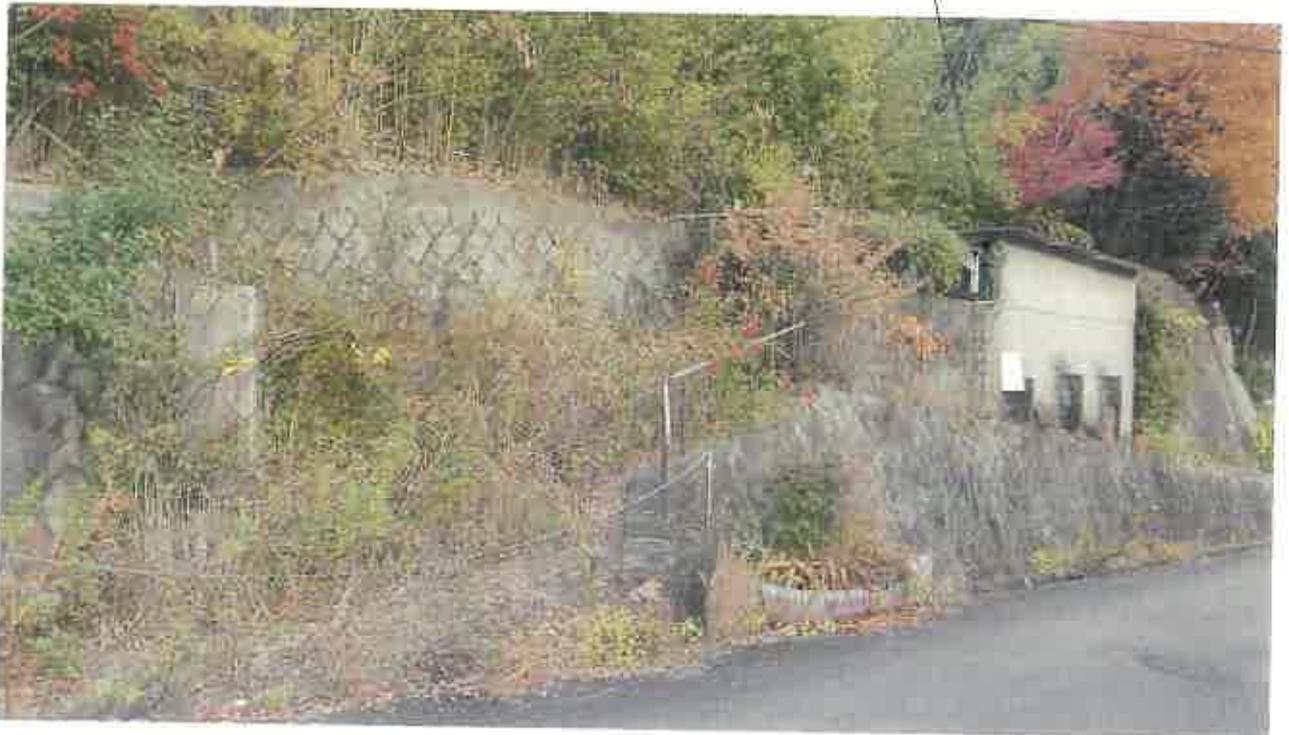
②

なお、物件2土地上に存する車庫は、開口部はシャッターで開閉でき、周壁の一部がコンクリートブロックなどで造られているものの、東側には周壁を造っておらず、隣接する石垣を壁代わりに利用して建てられている上、屋根材は簡易なトタンを使用しており、耐久性、永続性に欠けることから、建物とは認められない工作物とするのが相当である。固定資産課税台帳上も、この車庫に関する記載はなされていない。

車庫

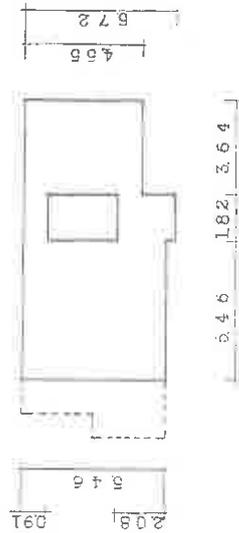
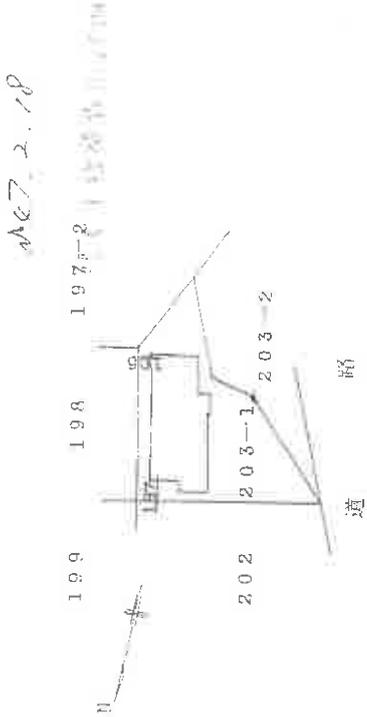
建築物各階平面図

1 階平面図

2 階平面図

1 階求積表

0.91	X	2.73	=	2.4948
6.82	X	5.46	=	3.7237.2
1.82	X	5.72	=	1.041.04
3.64	X	4.55	=	1.6562.0
			計	6.669

2 階求積表

5.46	X	5.46	=	29.8116
1.82	X	0.91	=	1.6552
1.82	X	2.08	=	3.7856
3.64	X	4.55	=	16.5620
			計	51.81

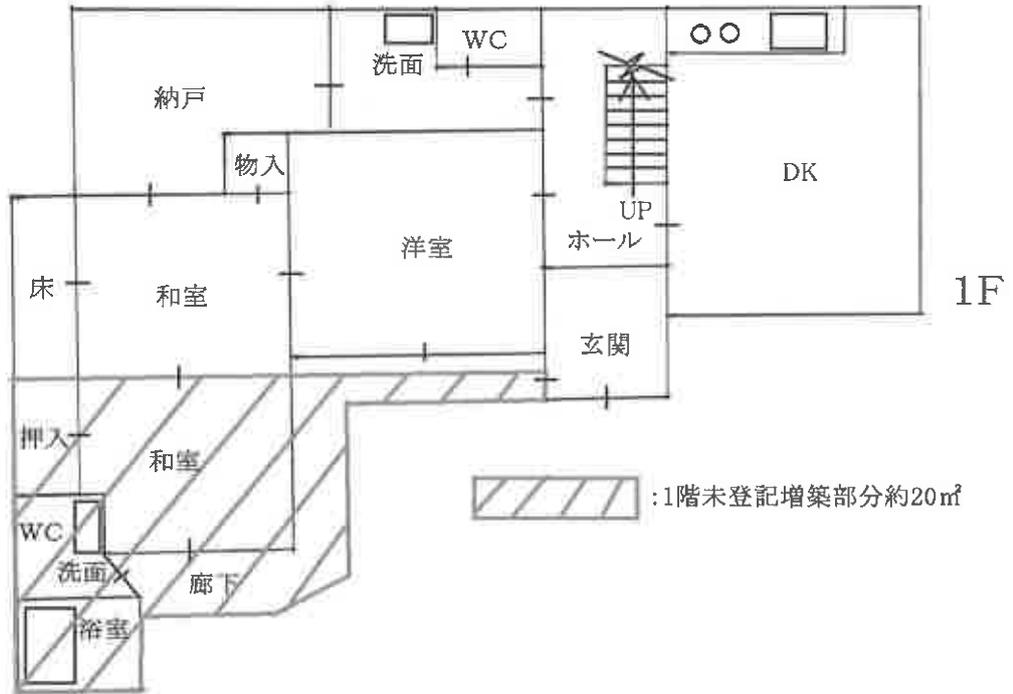
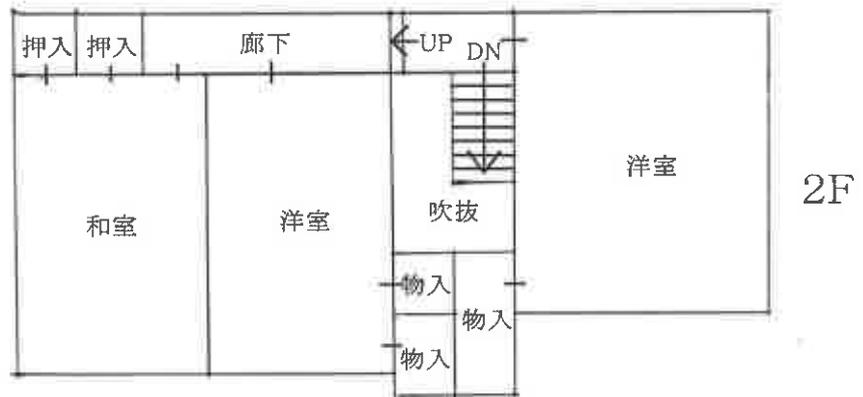
建物間取図(略図)

区 分	主である建物
建築時期及び経済的残存耐用年数	建築年月日 (登記記載) 昭和46年11月10日 新築 経過年数 54 年程度 経済的残存耐用年数 経済的耐用年数を満了している
仕 様	構 造 : 木造 屋 根 : 瓦葺 外 壁 : 吹付等 内 壁 : クロス壁等 天 井 : クロス等 床 : タタミ・フローリング等 設 備 : IHキッチン その他 : 特にない
床面積 (現況)	目的物件記載のとおり
現況用途等	現況用途 : 居宅 間取り : 附属資料建物間取図のとおり
品 等	劣る
保守管理の状態	劣る
建物の利用状況	現況調査報告書のとおり
特 記 事 項	<ul style="list-style-type: none"> ・石綿使用等の有無 対象建物について、建築時期・構造・種類等の要因を踏まえ現場調査を行った結果、アスベスト含有建材が使用されている可能性は否定できない。なお、アスベスト使用の詳細については専門調査機関の分析調査を要する。 ・室内では各種の動産類が残置されており、天井の破損箇所及び床の汚損箇所等が視認できた。 ・1階南端中央付近のガラス戸の破損箇所等が視認できた。
