期 間 入 札 の 公 告

建物の名称 ヴェルドール武庫之荘北

現況調査報告書（物件9）

評 価 書

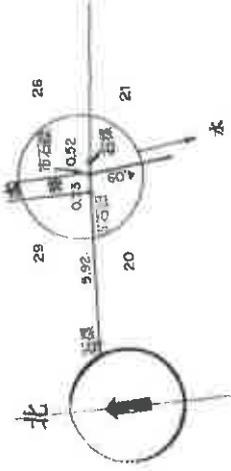
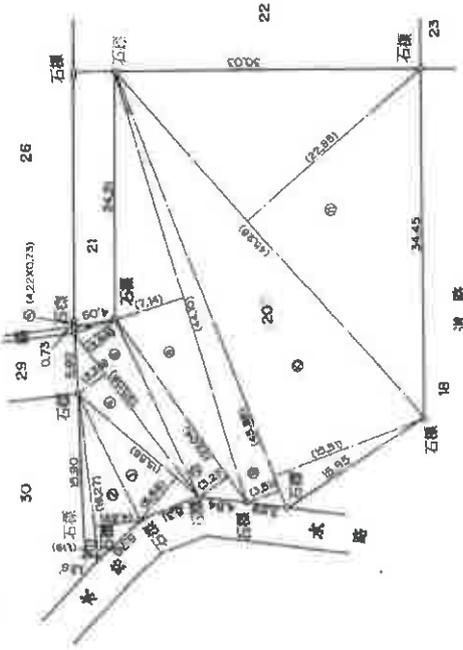
地積測量図

子番 20 番	NO	子心	分心	小代心	代心
1	16.27	1.19	19.3613		
2	16.27	4.62	75.1674		
3	15.56	5.56	86.5136		
4	20.06	3.36	67.4016		
5	4.22	0.73	3.0806		
6	20.06	3.99	80.0394		
7	22.04	3.27	72.0708		
8	44.10	7.14	314.8740		
9	45.86	3.51	160.9686		
10	45.86	15.51	711.2886		
11	45.28	22.85	1034.6480		
計			2625.4139		
1/2			1312.70695		1312.70

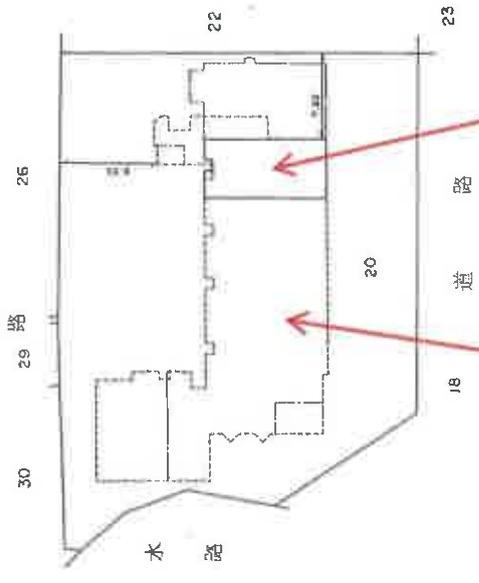
建築物各階平面図

建築物の番号 407
建築物の存する部分 4階

2.48 x 11.68 =	28.9264
1.95 x 10.85 =	21.1575
1.07 x 11.86 =	12.6902
合計	63.1850
床面積	63.15 ㎡

←○は写真番号、撮影位置・方向を示す

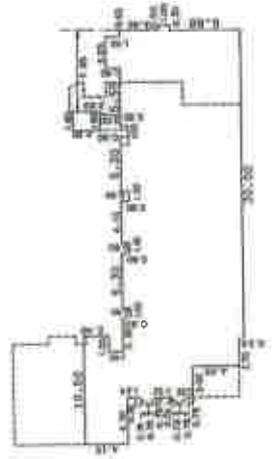
4 階

4.50 x 4.15	=	18.67500
0.78 x 1.56	/2	0.60840
0.78 x 10.52		8.20560
1.45 x 15.10		21.89500
1.52 x 12.40		18.84800
1.25 x 11.30		14.12500
2.05 x 11.80		24.19000
1.00 x 11.00		11.00000
5.30 x 11.80		62.54000
1.00 x 11.00		11.00000
4.10 x 11.80		48.38000
1.00 x 11.00		11.00000
5.30 x 11.80		62.54000
1.00 x 11.00		11.00000
5.55 x 11.80		65.49000
3.05 x 13.20		40.26000
0.65 x 11.80		7.67000
0.50 x 1.00		0.50000
1.80 x 2.80		4.68000
合計		451.53180
床面積		451.53

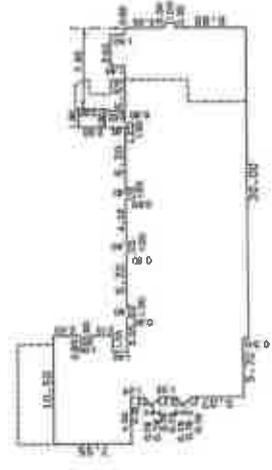
3 階

4.50 x 7.55	x	33.97500
0.78 x 1.56	/2	0.60840
0.78 x 10.52		8.20560
4.45 x 10.80		48.06000
0.75 x 10.65		7.98750
0.80 x 11.15		8.92000
1.25 x 11.30		14.12500
2.02 x 11.80		23.83600
1.00 x 11.00		11.00000
5.30 x 11.80		62.54000
1.00 x 11.00		11.00000
4.10 x 11.80		48.38000
1.00 x 11.00		11.00000
5.30 x 11.80		62.54000
1.00 x 11.00		11.00000
5.55 x 11.80		65.49000
3.05 x 13.20		40.26000
0.65 x 11.80		7.67000
0.50 x 1.00		0.50000
1.80 x 2.80		4.68000
合計		500.08180
床面積		500.08

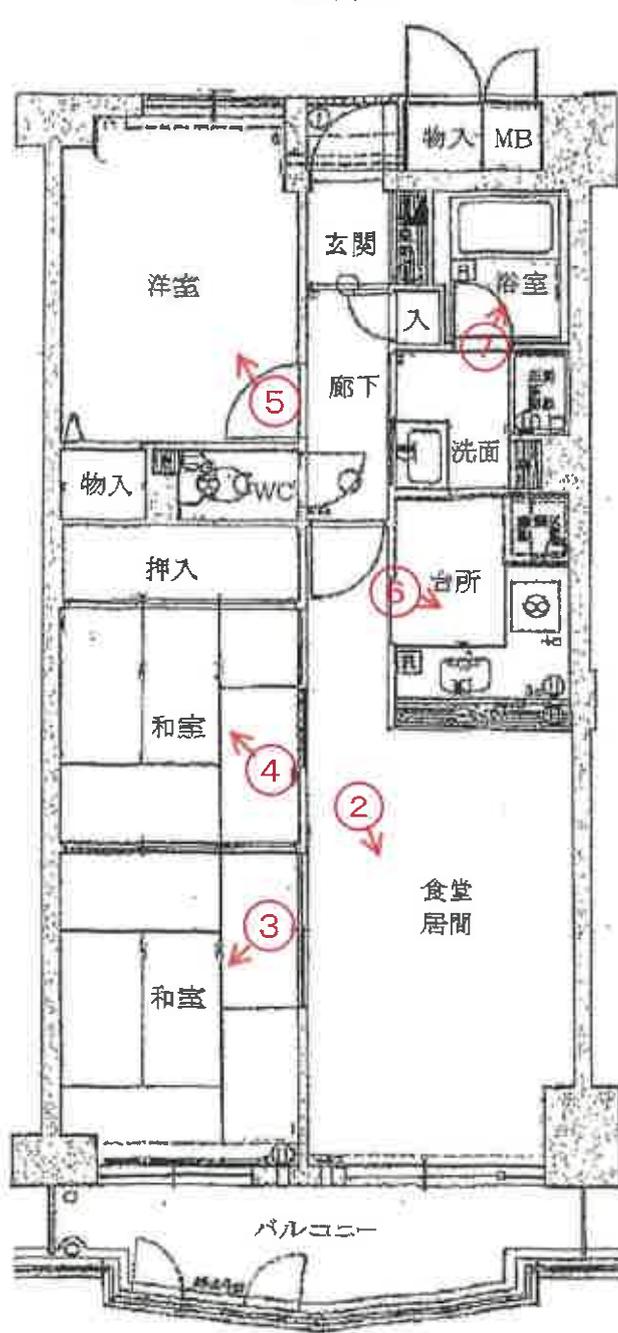
建物間取図

構 造	鉄筋コンクリート造1階建
位 置	4階 (407号室) 主要開口部の方位：南向き
床 面 積	63.15㎡ (登記記載数量)
間 取 り	3LDK バルコニー 南向き
仕 様	天井：クロス等 床：タタミ・カーペット等 内 壁：クロス壁等 設 備：特にない その他：特にない
保守管理の 状 態	劣る
管 理 費 等	管 理 費 月額 9,000円 修繕積立金 月額 9,890円 組合協力金 月額 450円 滞 納 額 なし (令和7年9月12日現在)
専有部分の 利用状況等	現況調査報告書のとおり
特 記 事 項	<ul style="list-style-type: none"> ・室内では内壁の破損箇所、畳等の損傷箇所、北西側洋室窓側上部に結露によると思われる内壁クロスの汚損・剥離箇所等が視認できた。 ・動産類が多く、床等の詳細な確認が困難であった。

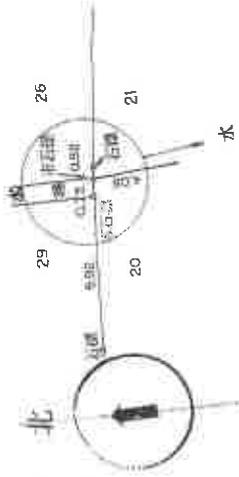
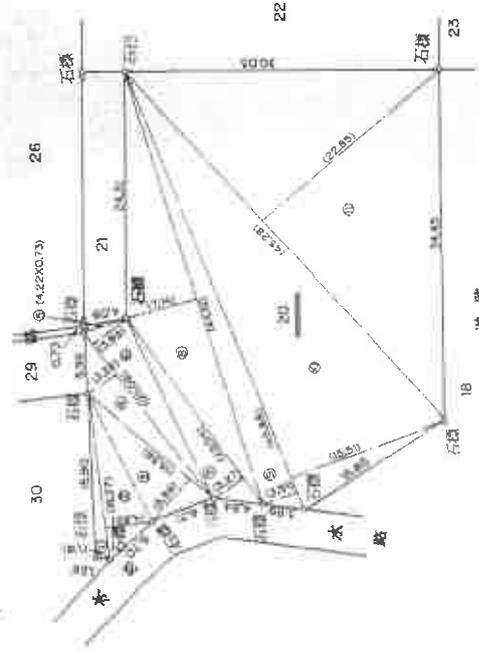
地積測量図

凡例	NO	面積	割合	坪数	坪数
20番	1	16.27	1.19	19.3613	
	2	16.27	4.62	75.1674	
	3	15.56	5.56	86.5136	
	4	20.06	3.36	67.4016	
	5	4.22	0.73	5.0806	
	6	20.06	3.99	80.0394	
	7	22.04	3.27	72.0708	
	8	44.10	7.14	314.8740	
	9	45.86	3.51	160.9686	
	10	45.86	15.51	711.2886	
	11	45.28	22.85	1034.6480	
	計			2625.4139	
			1/2	1312.70695	1312.70

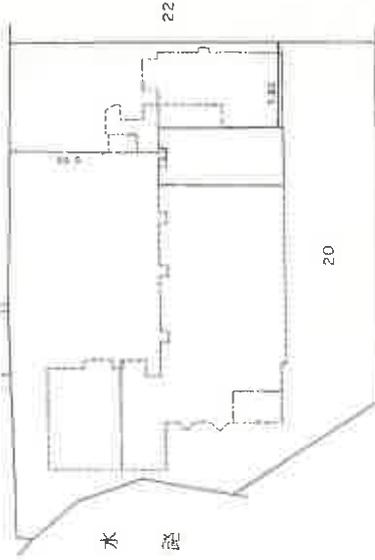
建物図面
各階平面図

建物の番号 407
建物の存する部分 4階

2.48 × 11.65 =	28.69200
1.15 × 10.65 =	12.47750
1.67 × 11.65 =	21.78550
合計	63.15500
床面積	63.15 m ²

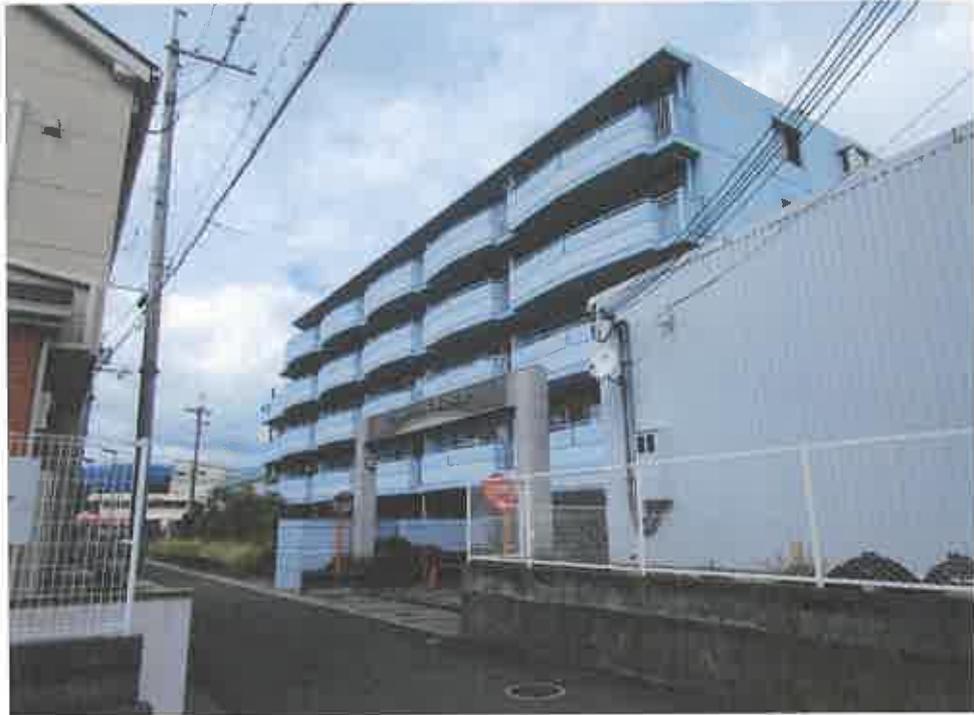
写真1

対象物件を含む一棟の建物
