期 間 入 札 の 公 告

神戸地方裁判所尼崎支部競売係

現況調査報告書

評 価 書

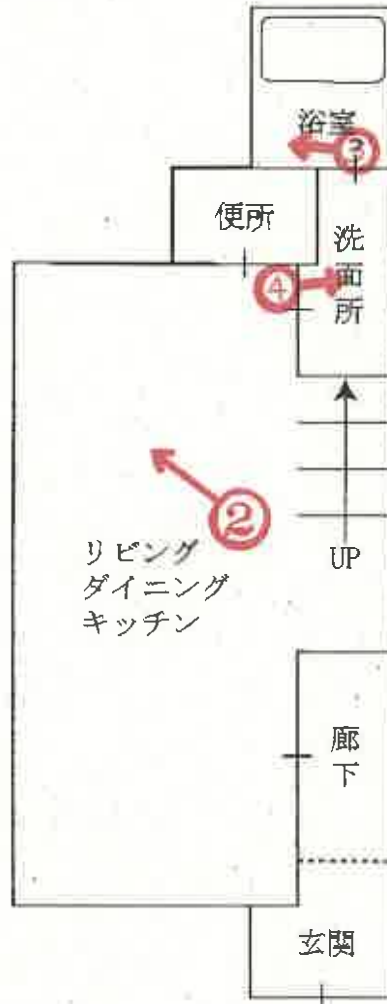
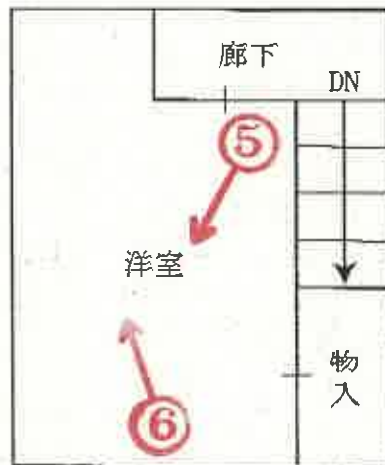
建 物 間 取 図

(←○は写真番号および撮影位置・方向)

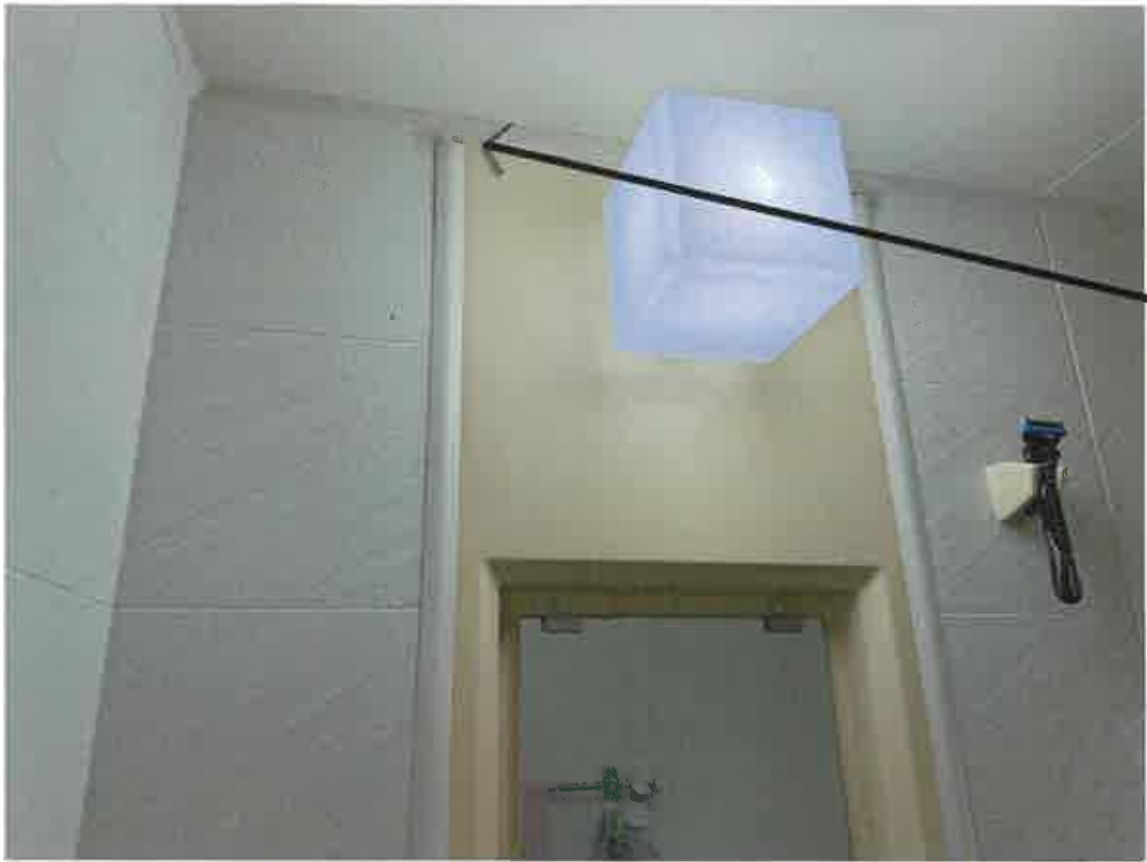
③

虫が入ってくるのでテープでふさいでいる

- 1 本件物件の占有状況について、物件2建物の入口付近に表札はなかったところ、Aの陳述、及び立入調査の結果から、3枚目のとおりと判断した。
- 2 物件1土地について
- (1) 物件1土地は南側を幅員約5.7mの市道と等高に接面する宅地である。東西の各隣接地とはコンクリートブロックで区分されており、現地にて間口を概測したところ、概ね地積測量図と整合した。
- (2) 物件1土地の北側部分については、立ち入り及び目視による確認が困難であったため、北側隣接地との境界及び物件1の形状の詳細については把握できなかった。
- 3 物件2建物について
- (1) 物件2建物は賃貸借に供されており、室内については適宜リフォームがなされているようである。賃借人からの聴取によれば、浴室内壁面の隙間から虫が入ってくるとの事であり、当該隙間にテープで塞いだ痕跡が確認されたが、その他特筆すべき損傷箇所等は見受けられなかった。
- (2) 外壁には一部汚れや損傷が見受けられた。

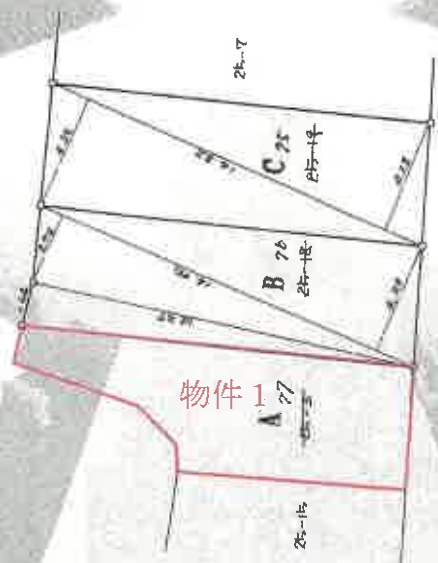
物件1

II 求積計算

14.37	×	1.64	=	23.5648
14.15	×	2.04	=	28.8660
13.94	×	4.24	=	59.1056
T.				121.5364
1%				121.5364
合計				64.33 m ²

A 77	残地計算			
121.5364	-	64.33	=	57.2064
合計				57.2064

位置・交通	阪急電鉄線 武庫之荘駅の北西方 約3.3km (道路距離) (附属資料所在図参照)	
付近の状況	小規模戸建住宅を主体とする住宅地域	
主な公法上の規制等 (道路の幅員等の個別的な規制を考慮しない一般的な規制)	都市計画区分 用途地域 建ぺい率 容積率 防火規制 その他の規制	市街化区域 第1種中高層住居専用地域 60% 200% 準防火地域 特になし
画地条件	規模 51.65㎡ の不整形地 間口×奥行 約4.5m×約8.5m～14.5m (奥行は地積測量図(残地計算図)による。)	
接面道路の状況	南側 約5.7m 市道	
土地の利用状況等	物件1は物件2建物の敷地	
供給処理施設	上水道 あり ガス配管 あり 下水道 あり (注)供給処理施設における「あり」・「なし」とは対象物件の前面道路に引込み可能な該当施設の本管が通っている・通っていない状態にあることをいう。	
土壌汚染等	土壌汚染の可能性について特段の情報は得られなかったがその有無及び内容について確実な情報を得るには専門調査機関による土壌汚染状況調査を要する。	
特記事項	<ul style="list-style-type: none"> 東西の各隣接地とはコンクリートブロックで区分されており、現地にて間口を概測したところ、概ね地積測量図(残地計算図)及び建物図面と整合したが、北側部分については、立ち入りおよび目視による確認が困難であったため、北側隣接地との境界及び物件1土地の形状の詳細については把握できなかった。

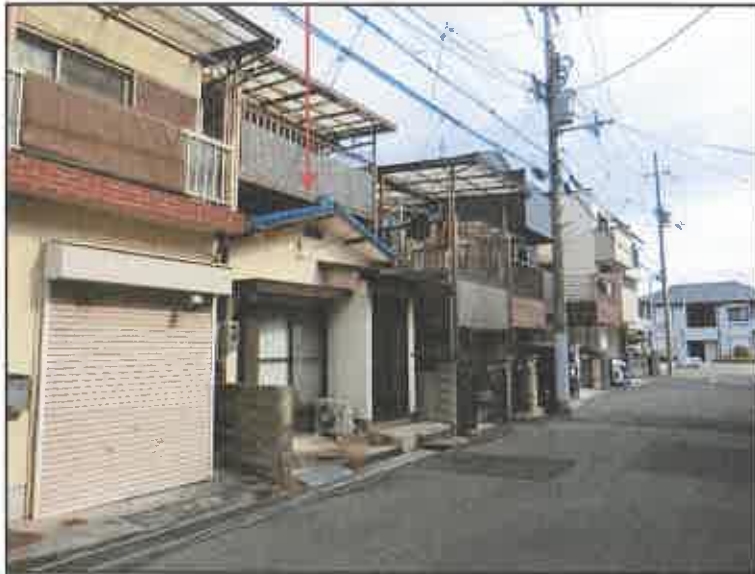
物件 2 の建物

対象物件を
南西方から撮影

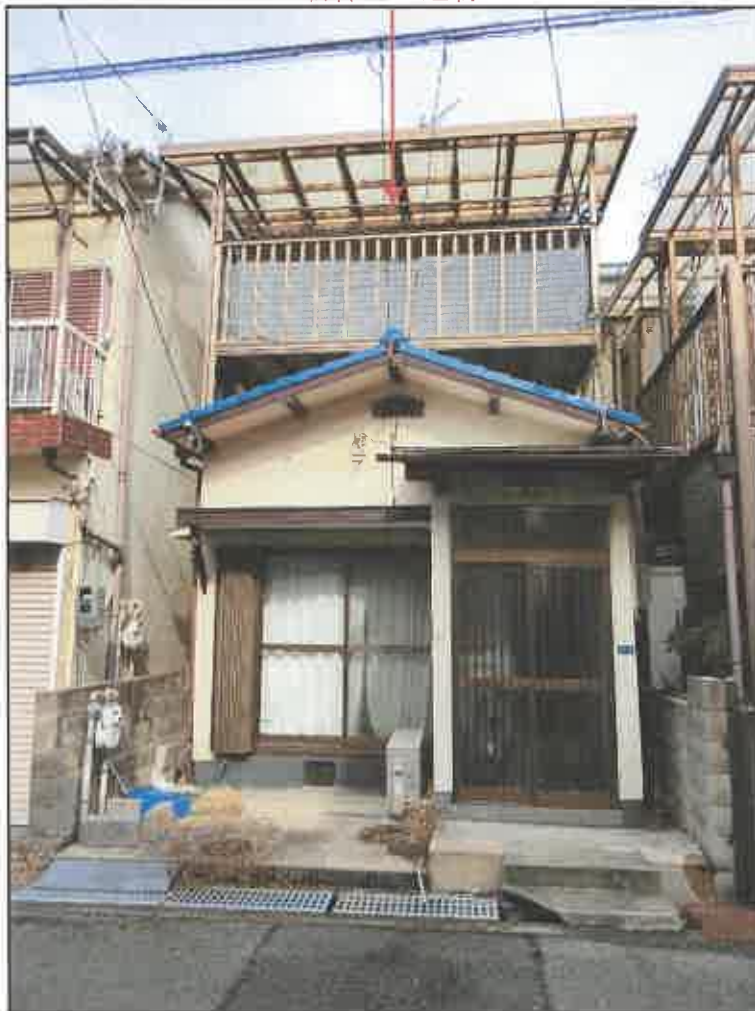
物件 2 の建物

対象物件を
南方から撮影
