期 間 入 札 の 公 告

- 1 所 在 宝塚市山本台一丁目
地 番 186番2
地 目 宅地
地 積 305.75平方メートル
- 2 所 在 宝塚市山本台一丁目 186番地2
家屋 番号 186番2
種 類 居宅
構 造 木造瓦葺2階建
床 面 積 1階 93.94平方メートル
2階 69.00平方メートル
- (現況)
- 床 面 積 1階 93.94平方メートル
2階 約78.3平方メートル

現況調査報告書

評 価 書

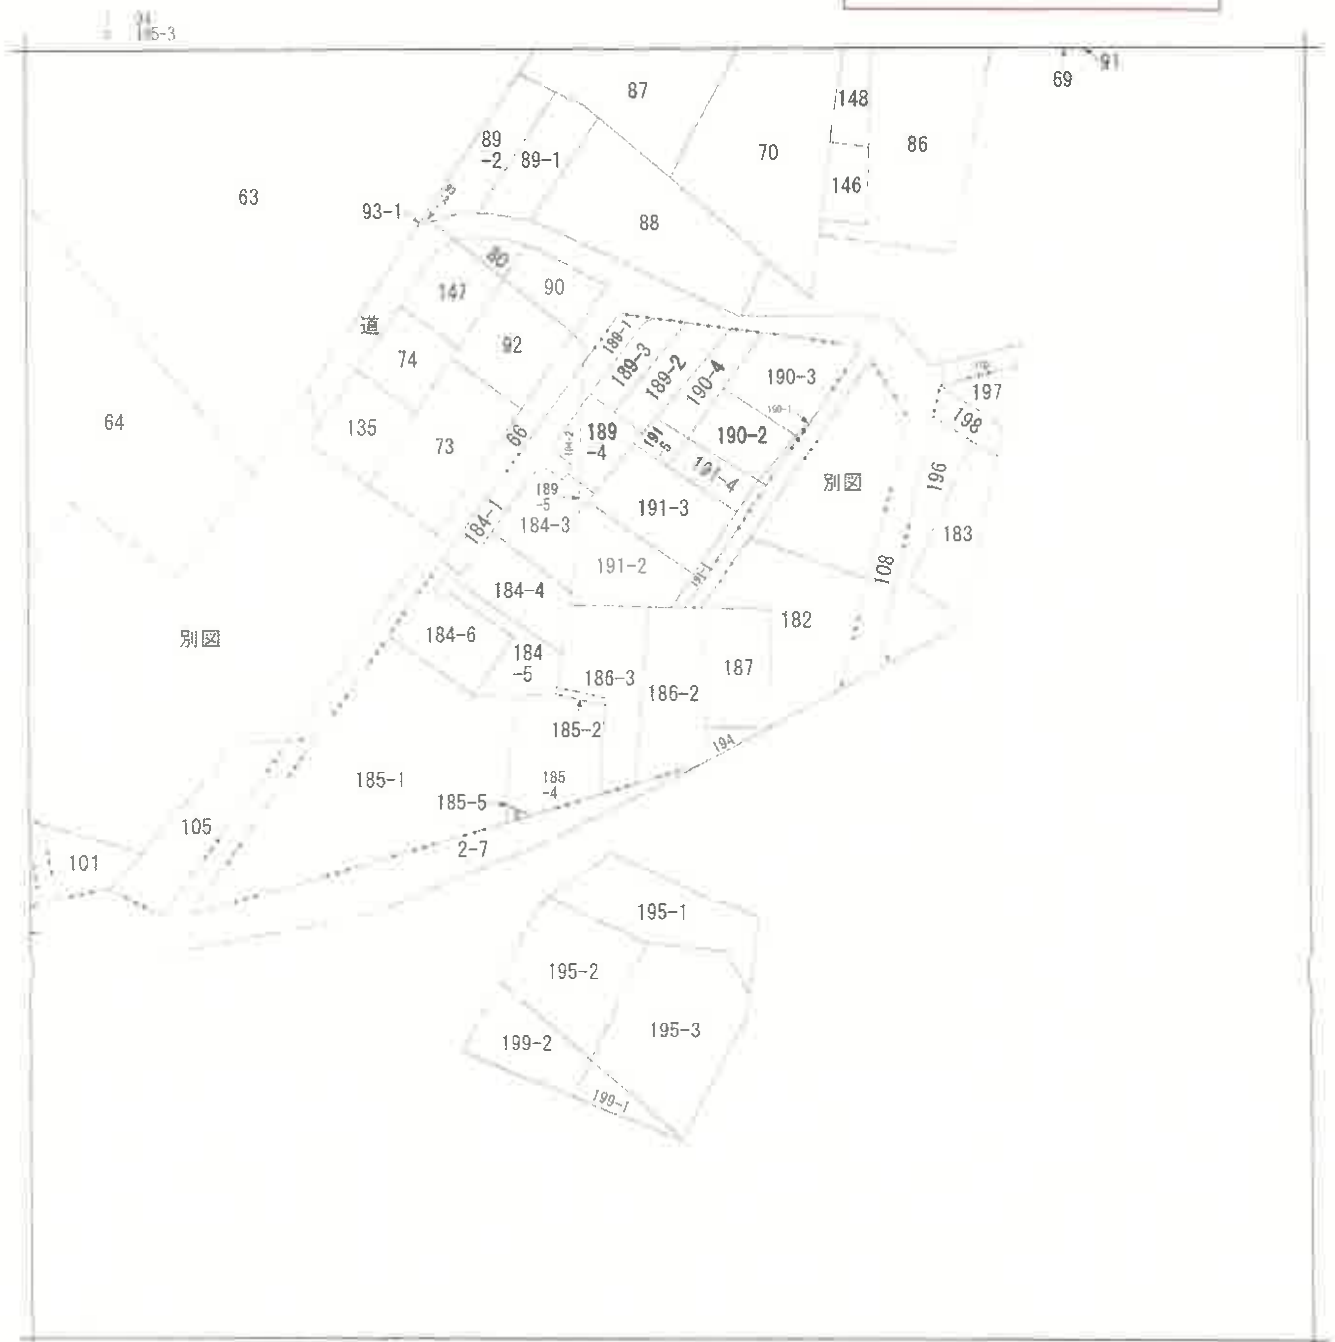
注) 地図に準ずる図面は、土地の区画を明確にした不動産登記法所定の地図が備え付けられるまでの間、これに代わるものとして備え付けられている図面で、土地の位置及び形状の概略を記載した図面です。

請求部	所在	窄塚市山本台一丁目		地番	186番2	
出納	縮尺不明	精度区	座標系 番号は記	分類	地図に準ずる図面	
作成年月日			備付年月日 (原図)	補記事項	方位不明	
				種類	旧土地台帳附属地図

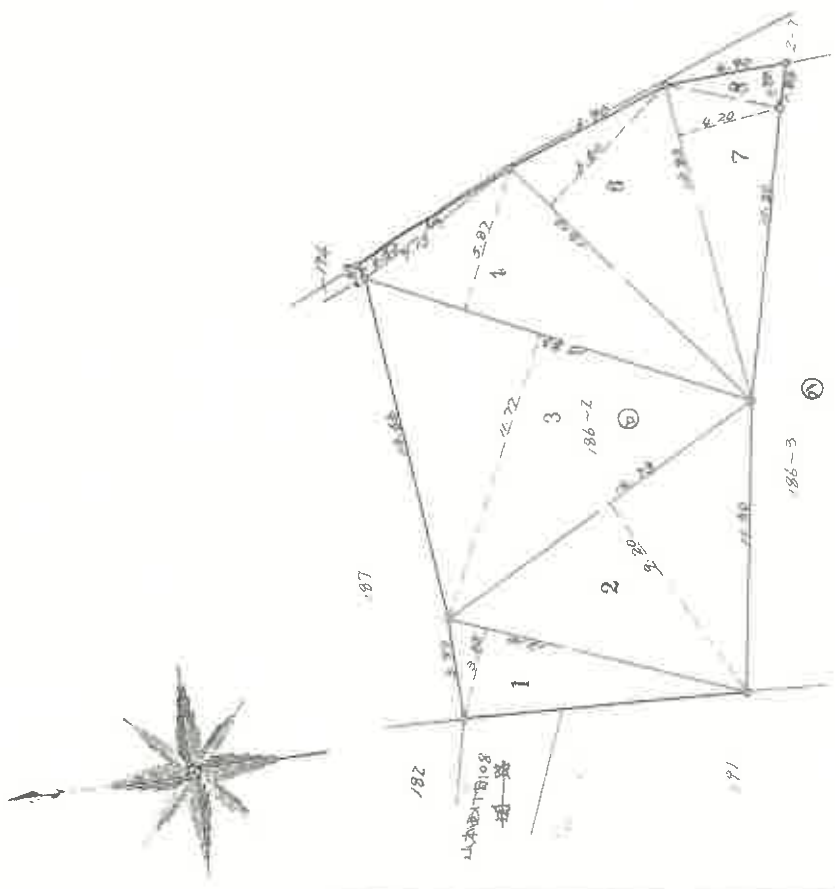
土地積地所測量

順	高さ	底辺	作面積
1	3.63	2.10	44.1650
2	9.20	14.73	135.5360
3	1.77	15.83	125.3791
4	5.87	15.83	92.9221
5	0.22	2.15	3.7780
6	6.60	13.13	86.6380
7	4.20	12.83	53.8860
8	1.70	4.10	61.5142
計			305.75

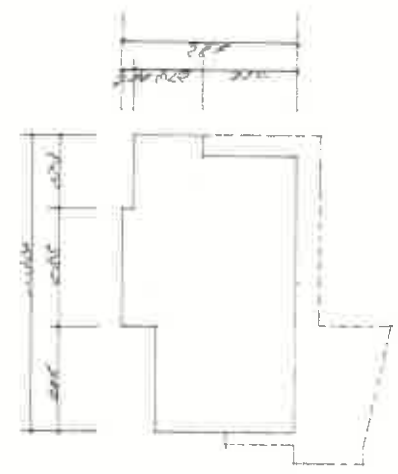
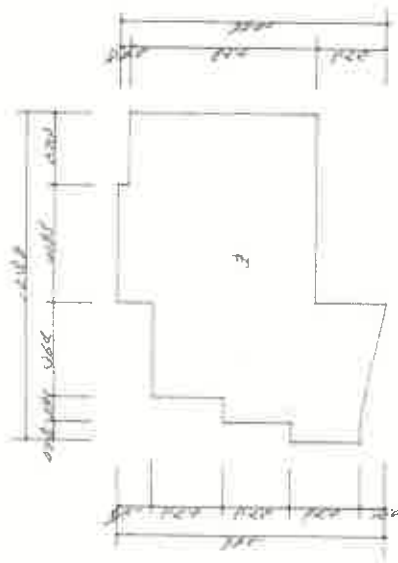
建築物各階平面図

1階

2階

$4.55 \times 5.05 = 23.00$
 $2.28 \times 2.28 = 5.20$
 $3.55 \times 5.05 = 17.94$
 $2.28 \times 2.28 = 5.19$
 $2.28 \times 2.28 = 5.19$
 $25.20 + 5.20 + 17.94 + 5.19 + 5.19 = 58.72$
 $58.72 \div 2 = 29.36$

$2.28 \times 2.28 = 5.20$
 $2.28 \times 2.28 = 5.20$
 $4.55 \times 5.05 = 23.00$
 $4.55 \times 5.05 = 23.00$
 $25.20 + 5.20 + 5.20 + 23.00 + 23.00 = 81.60$
 $81.60 \div 2 = 40.80$

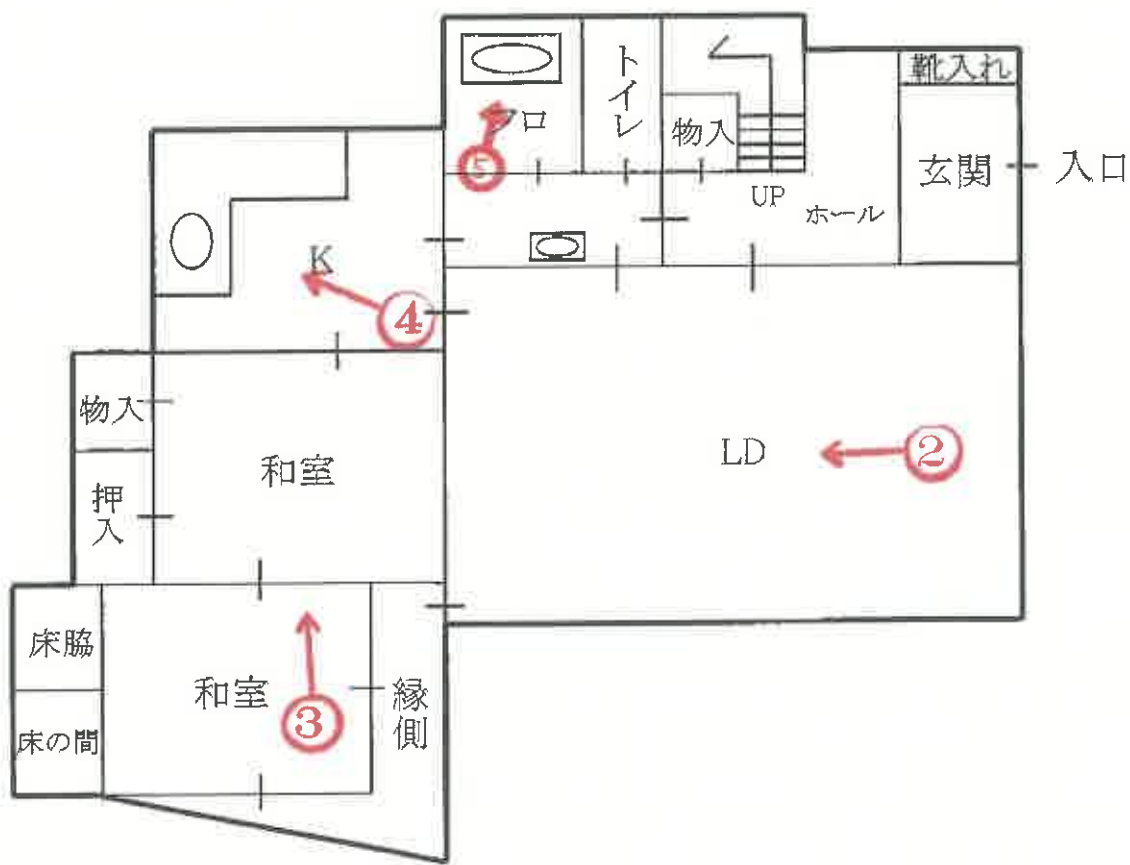
間取概略図

1階

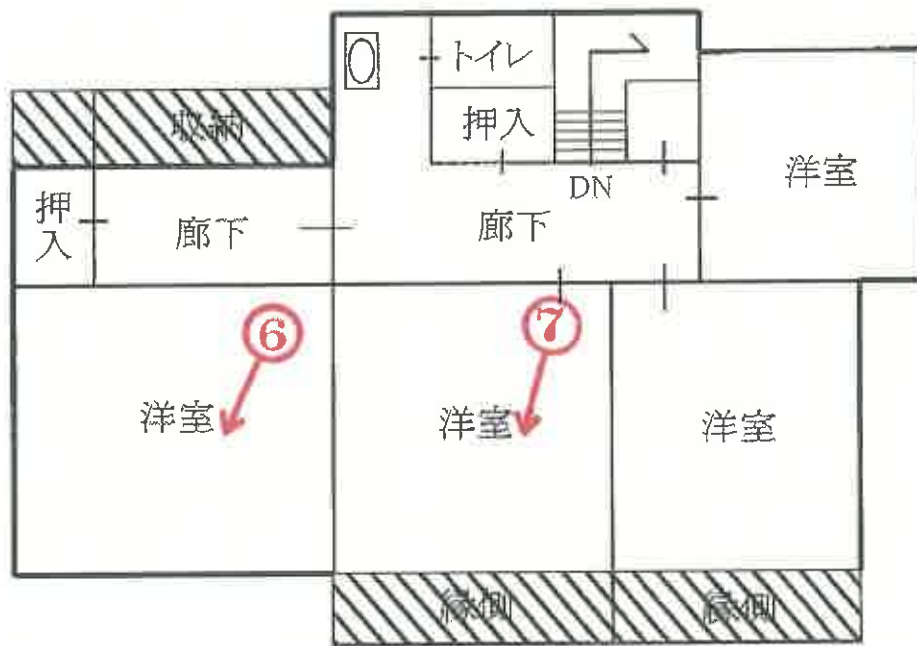
間取概略図

2階

登記に反映されていない部分 約 9.3 m²

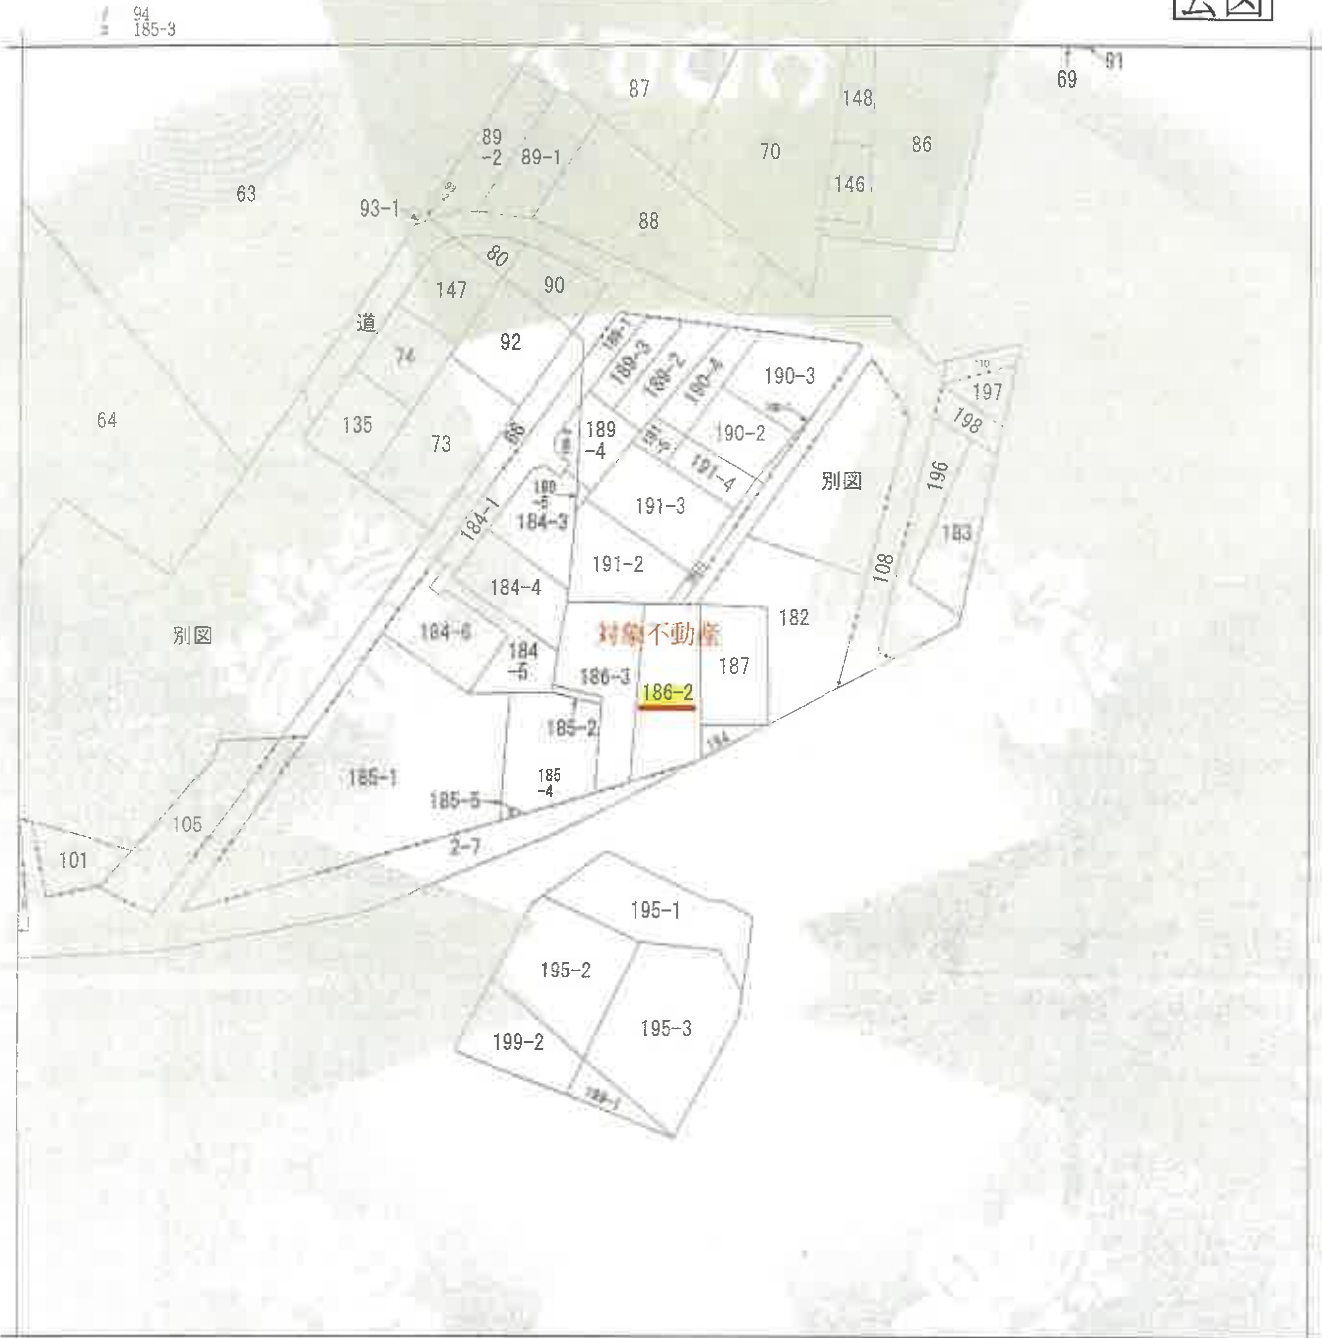
公図

(注) 地図に準ずる図面は、土地の区画を明確にした不動産登記法所定の地図が備え付けられるまでの間、これに代わるものとして備え付けられている図面で、土地の位置及び形状の概略を記載した図面です。

請求部分	所在	宝塚市山本台一丁目			地番	186番2		
出力縮尺	縮尺不明	精度区分		座標系番号又は記号	分類	地図に準ずる図面	種類	旧土地台帳附属地図
作成年月日				備考			補記事項	方位不明

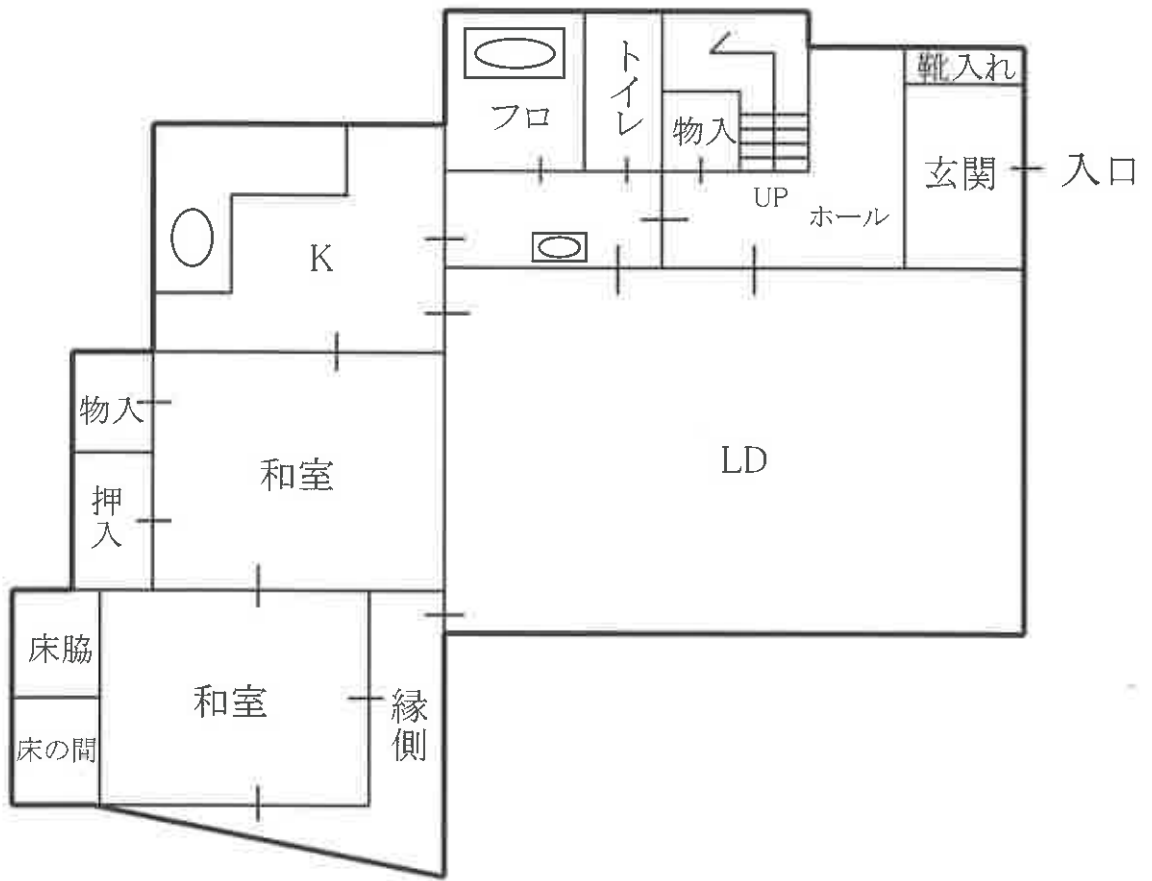
間取概略図

1階

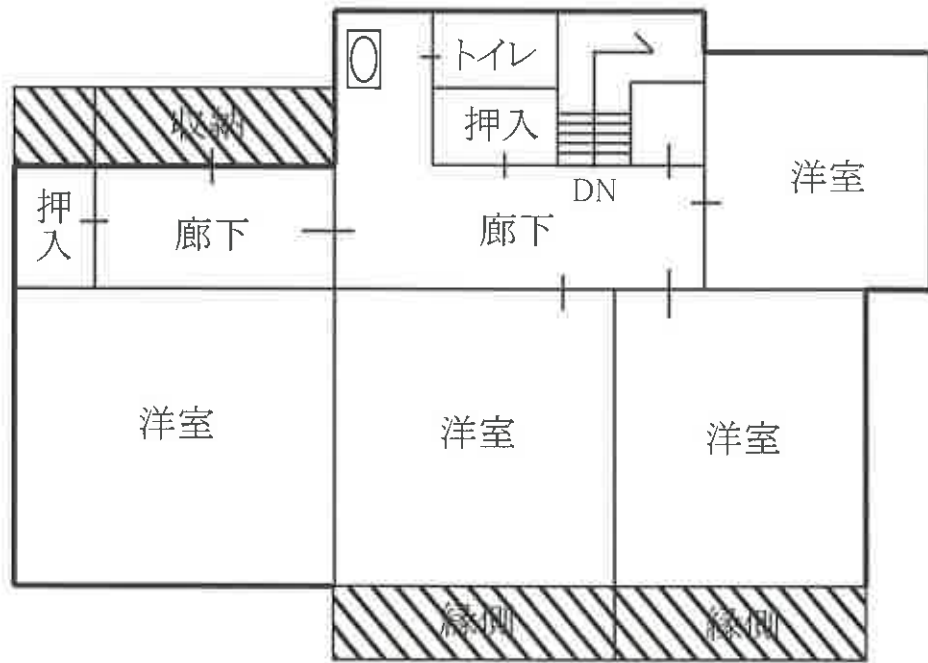
間取概略図

2階

登記に反映されていない部分 約 9.3 m²
