建物の名称 労金昆陽コーポD棟

建物の名称 D-805号

## 現況調査報告書

# 評 価 書

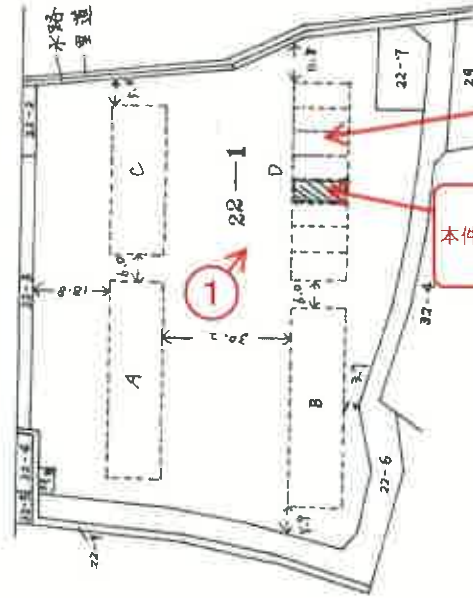
建築物平面図

区分した建物  
8階部分

| ① | 11.96 × 5.58 = 66.7368 m <sup>2</sup> |
| ② | 0.87 × 0.24 = 0.2088 m <sup>2</sup> |
| ③ | ① - ② = 66.5280 m <sup>2</sup> |

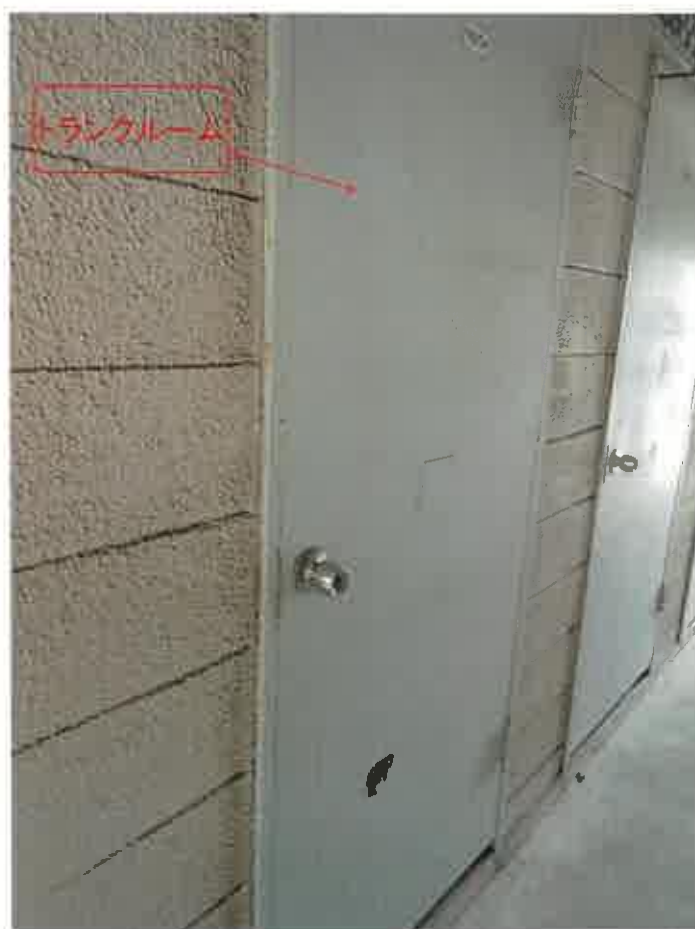
⑧

1階にトランクルームがある。トランクルームの扉には部屋番号が付されており、各専有部分と紐づいている（写真⑧、⑨）。トランクルームは、共用部分にある専用使用部分と思われるが、専用使用料は発生していないようである。トランクルームの扉に打突痕があった。

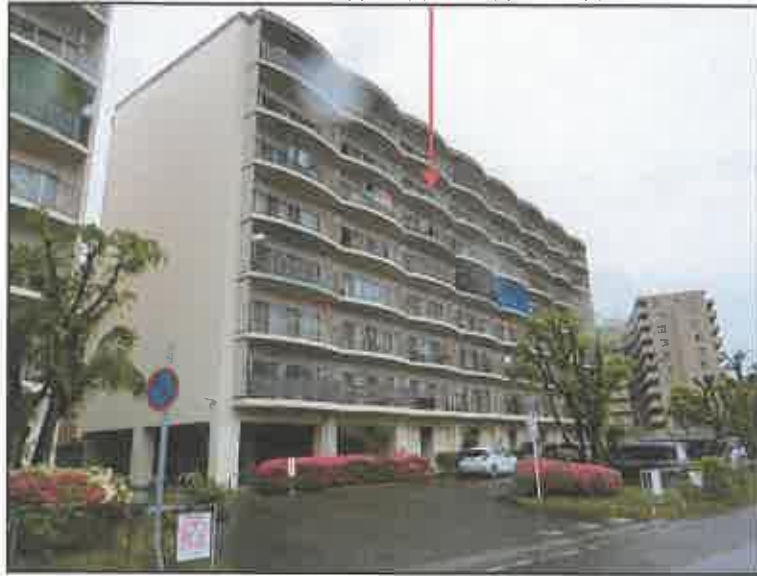
対象物件を含む一棟の建物

対象物件を  
南西方から撮影

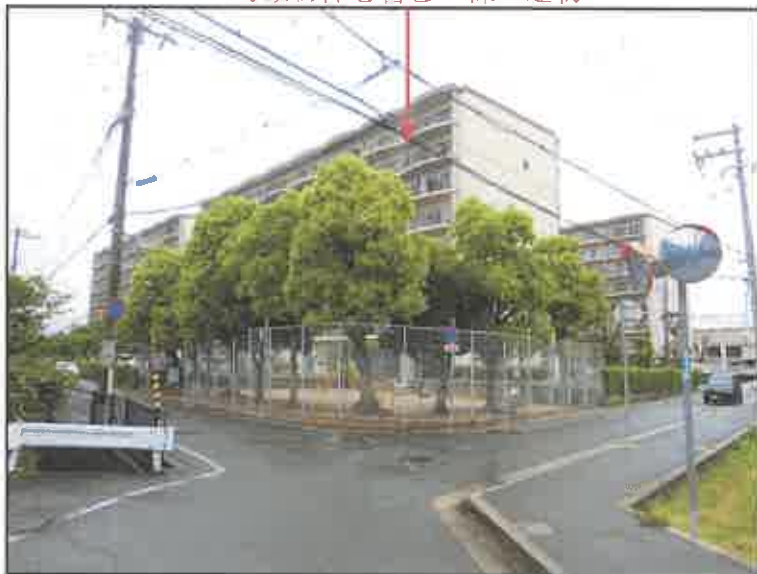
対象物件を含む一棟の建物

対象物件を  
南東方から撮影

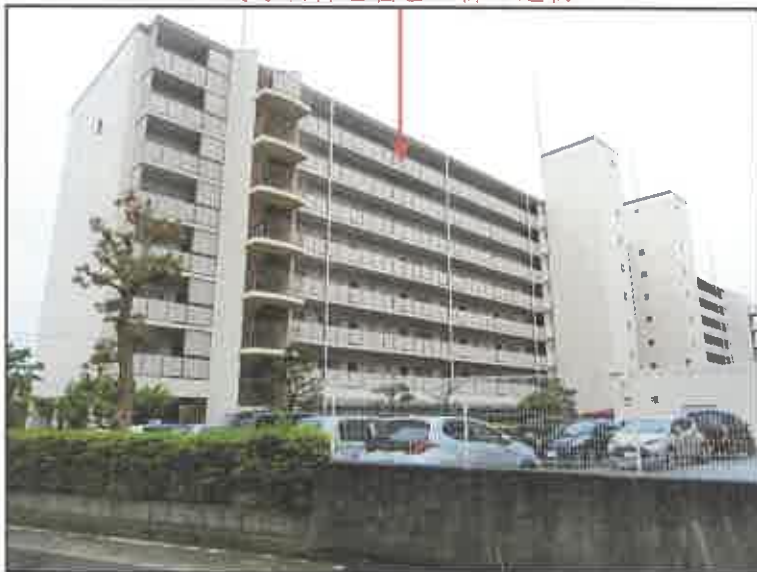
対象物件を含む一棟の建物

対象物件を  
北東方から撮影
