## 期 間 入 札 の 公 告

別紙物件目録記載の不動産を下記のとおり期間入札に付します。

## 現況調査報告書

# 評 価 書

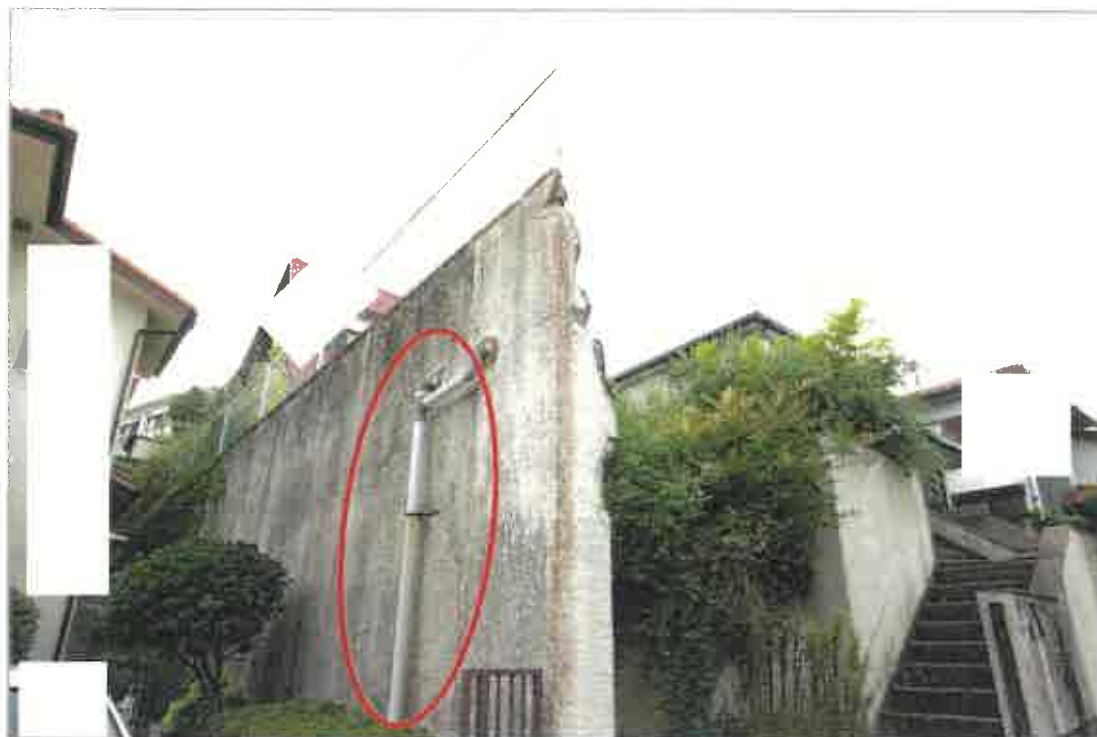
④

- 1 簡易レーザー測定器等で本件土地を概測したところ、概ね公簿面積と一致したが、土地内は草木が生い茂っており、分け入ったものの中央付近までしか進むことができなかったので目視できない部分が多かった。
- 2 建物は取り壊されていてなかったが、擁壁や駐車場部分の基礎が目に見える形で残っていた。
- 3 南側の擁壁の南東付近に排水用と思われる塩ビ管が残っていた（写真④）。塩ビ管は南側隣地にはみ出ていると思われる（写真⑤）。
- 4 土地の中央付近が大きく抉れていた。滅失している建物の建物図面の建物の位置から推測すると基礎を取り除いた痕跡とは断定できず、建物の基礎がそのまま地中に残っている可能性は否定できない。
- 5 写真⑦は、西側隣地所有者の協力得て、同地から撮影した写真である。同地から確認した限りでは、土地の形状や境界の状況は、土地位置関係図のとおりである。
- 6 北側隣地所有者は不在だったため、事情を聴取できなかった。
- 7 債務者兼所有者からは、照会書に対して「更地にて所有。」との回答があったが、架電しても繋がらなかったため、地中の基礎の撤去の有無について確認することができなかった。

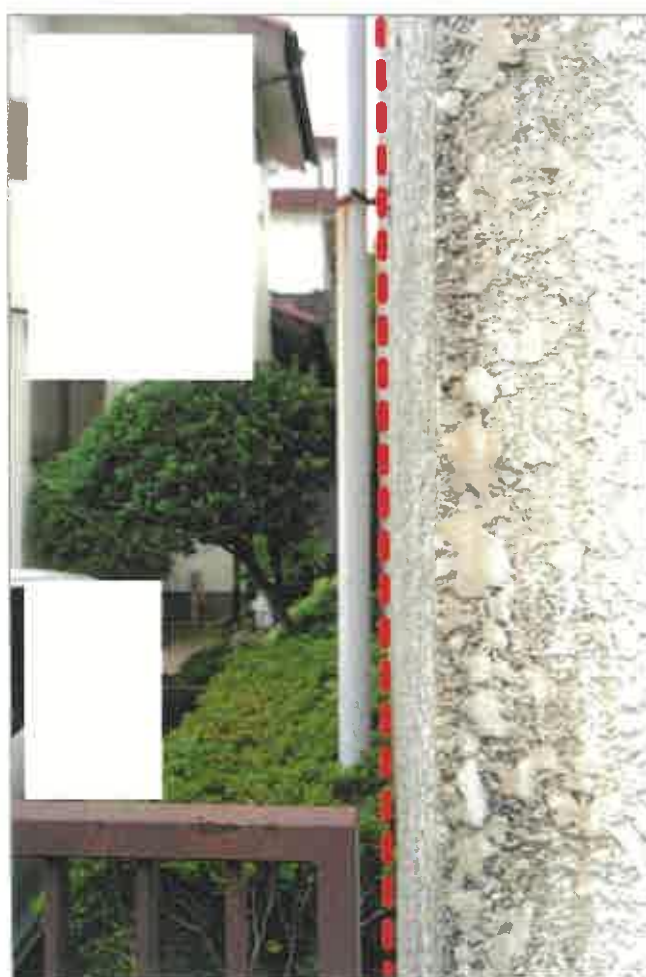
⑤

| 関係人の陳述等 | |
|---|---|
| ■ 南側隣地所有者 | 1 境界に争いはありませんが、擁壁の排水管は私の土地に越境していると思います。<br>2 現時点で擁壁に不安はありませんが、土地の手入れがされていないので害虫が多く発生して困っています。<br>3 建物は10年位前に取り壊していたように思います。 |

赤色波線は境界の目安線

| 番号 | 所 在 等 | 登 記 | 現 況 |
|---|---|---|---|
| | <ul style="list-style-type: none"> <li>・ 物件1の敷地内は草木が生い茂り目視できない部分も多いが、間口等を概測した結果、地積測量図記載辺長と概ね近似する値が得られた。</li> <li>・ 南側の擁壁の南東付近に排水用と思われる塩ビ管が存するが、当該部分は南側隣接地に越境しているものと思われる。</li> </ul> | | |
