## 期 間 入 札 の 公 告

## 現況調査報告書

本件土地を適宜概測、概観したところ、形状は概ね地積測量図と一致していると推測される。東側で接する市道は、南側から北側に向けて僅かに下り傾斜になっており、本件土地は同道路とは等高なほぼ平坦地である。周囲は、コンクリートブロック等で区画されていたが、境界標は見当たらず、隣地との境界線は不分明である。本件土地内には、着脱式コンテナ等の動産類が複数残置されていたほか、布団、プラスチック管、金属類などの廃材が山積みされている。その他、本件土地の状況は添付写真のとおり。

# 評 価 書

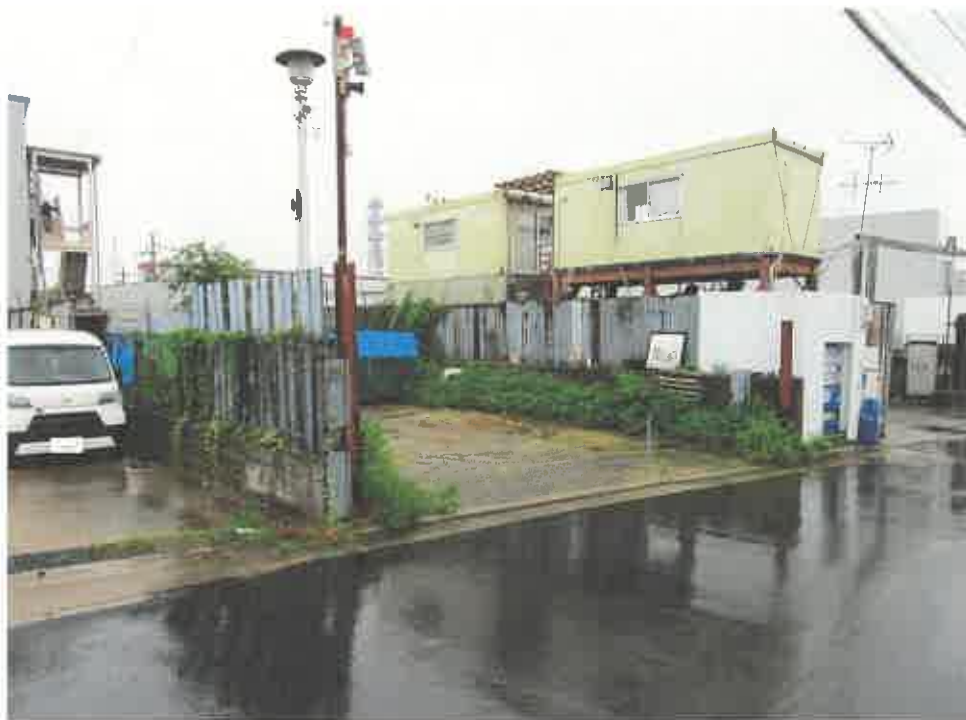
写真1

| 番号 | 所 在 等 | 登 記 | 現 況 |
|---|---|---|---|
| <ul style="list-style-type: none"> <li>・ 物件1土地の一部はコンクリート舗装されており、地上には複数のバックン（脱着式コンテナ）、コンテナ及び産業廃棄物等が存する。</li> <li>・ 周囲には境界標識は見あたらず、隣接地との境界についての詳細は不明。</li> </ul> | | | |

| 土 地 の<br>利 用 状 況 等 | 複数の脱着式コンテナ及びコンテナ等が存するほか、西側には生活廃材（布団等）等が積み上げられた状態にある。 | |
