## 期 間 入 札 の 公 告

| 1 | 所 在 | 川西市大和東二丁目 |

## 現況調査報告書

# 評 価 書

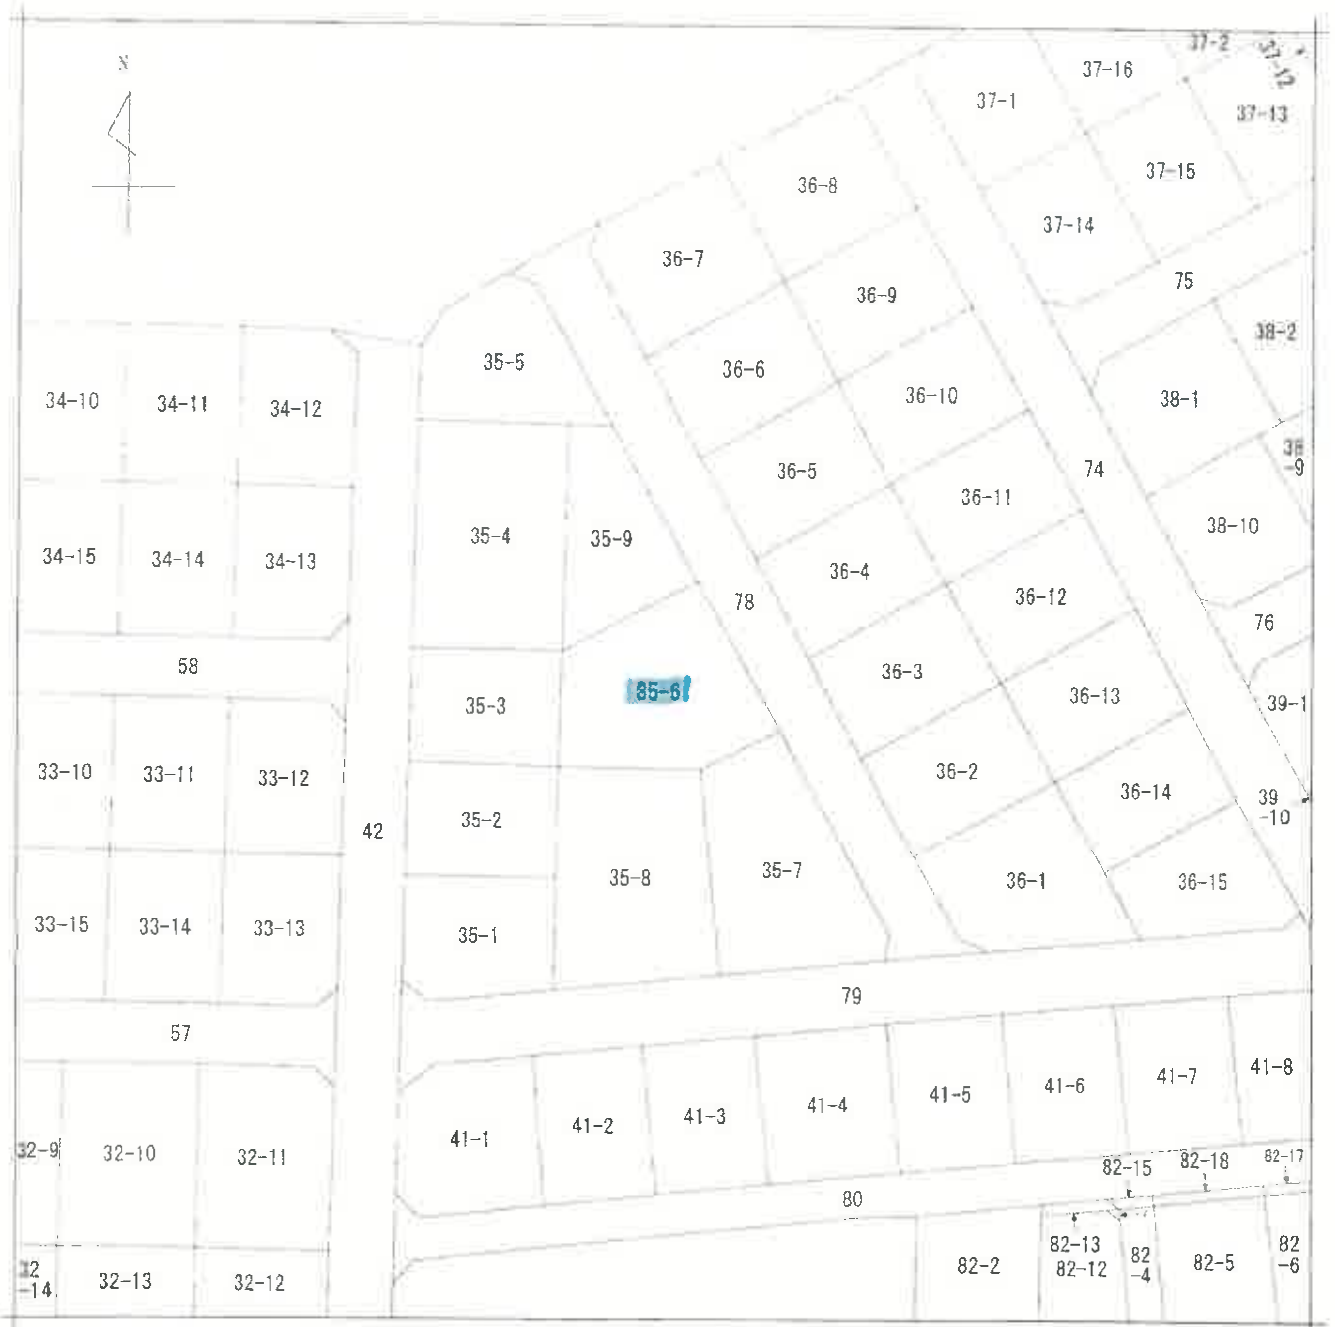
地番区域見出  
大和東2丁目

| 請求部 | 所 在 川西市大和東二丁目 | | | | | 地 番 | 35番6 | | | | |
| 出 力 縮 尺 | 1/500 | 精 度 区 分 | 座 標 系 番 号 又 は 記 号 | 分 類 | 地図に準ずる図面 | | | 種 類 | 土地区画整理所在図 | | |

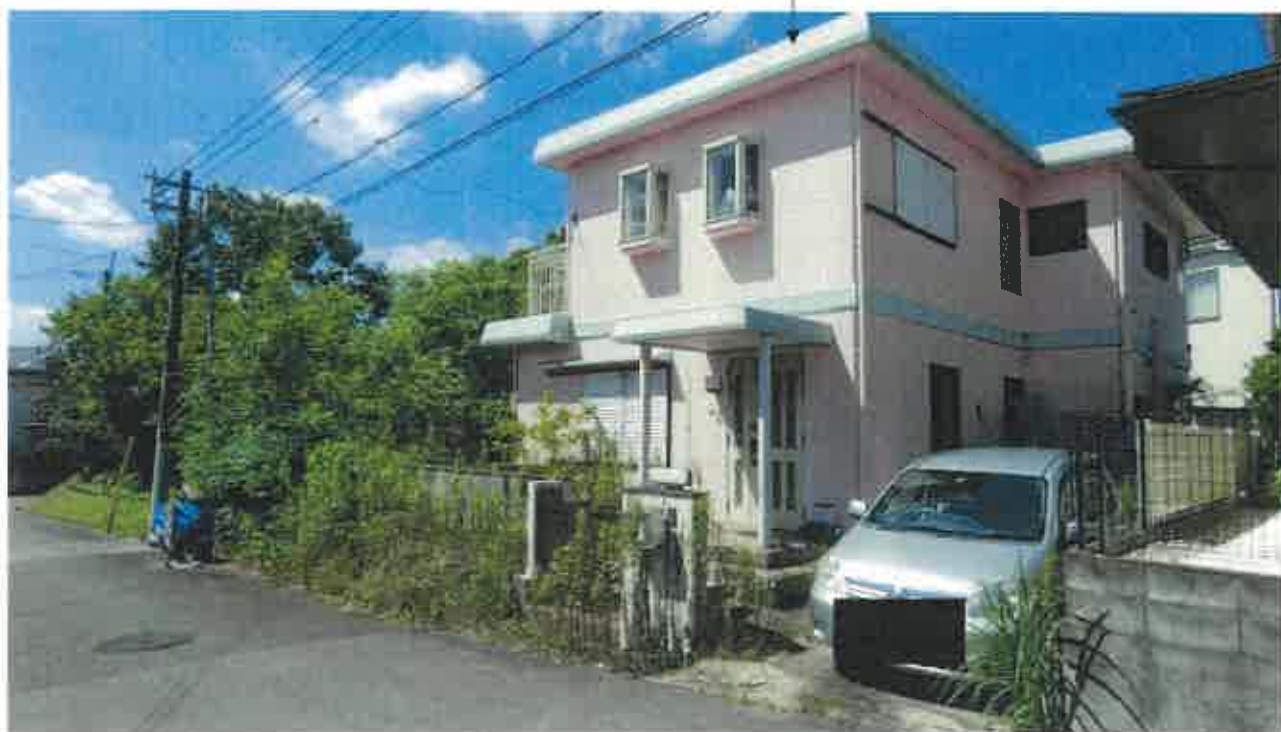
①

所有者立会いの上、物件2建物の立入調査を実施したところ、形状等は、概ね建物図面各階平面図のとおりであるほか、添付写真のとおり。屋根の構造に関しては、登記上は亜鉛メッキ鋼板葺であるところ、目視できる範囲では陸屋根状と思われたが、明確に視認はできなかった。

室内では、目視の限り、主に1階LDK全体に多数の動産類が散乱、たい積していたほか、建具の損傷、水回り付近の汚れなどが見受けられた。

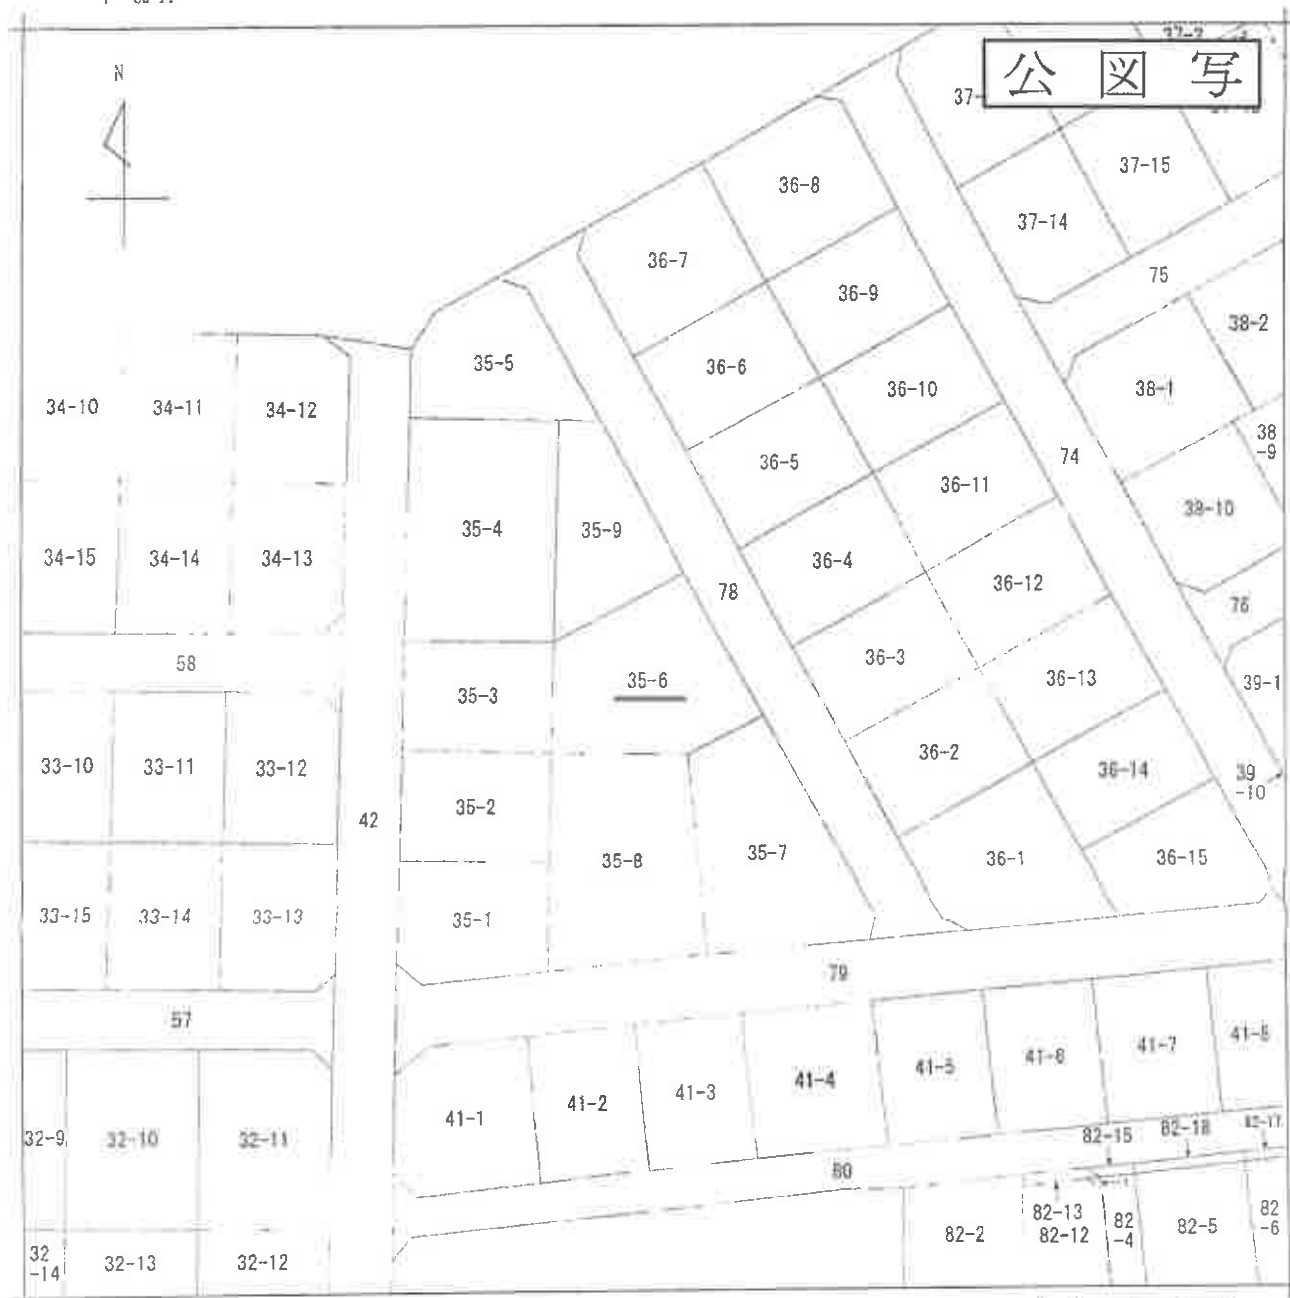
地番区域見出し

(注) 地図に準ずる図面は、土地の区画を明確にした不動産登記法所定の地図が備え付けられるまでの間、これに代わるものとして備え付けられている図面で、土地の位置及び形状の概略を記載した図面です。

| 請求部 | 所在 | 川西市大和東二丁目 | | | | 地番 | 35番6 | | | |
