## 期 間 入 札 の 公 告

- 2 所 在 姫路市飾東町豊国字西畑ヶ433番地2  
 家屋 番号 433番2  
 種 類 居宅  
 構 造 木造かわらぶき2階建  
 床 面 積 1階 142.61平方メートル  
           2階 63.52平方メートル  
 (現況)  
 床 面 積 1階 約143.11平方メートル  
           2階 63.52平方メートル  
 (附属建物)  
 符 号 1  
 種 類 物置  
 構 造 木造かわらぶき平家建  
 床 面 積 35.15平方メートル  
 符 号 2  
 種 類 物置  
 構 造 木造かわらぶき平家建  
 床 面 積 42.20平方メートル

# 現 況 調 査 報 告 書

# 評 価 書

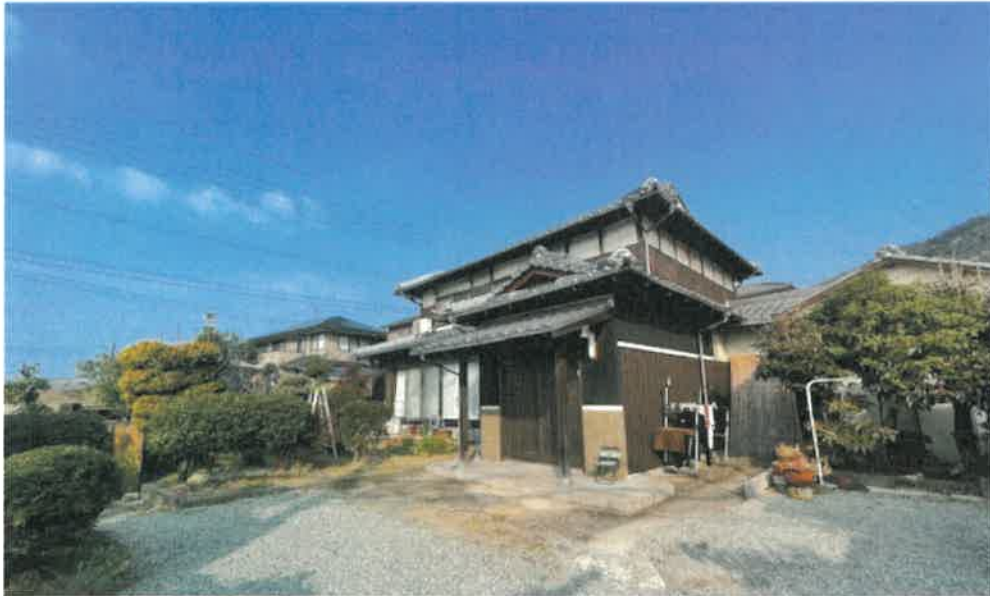
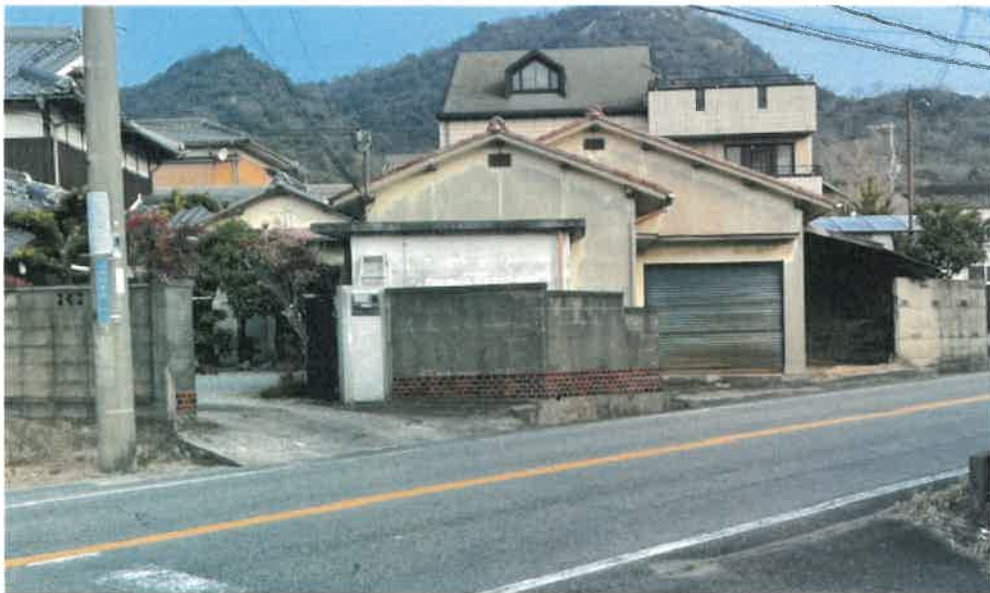
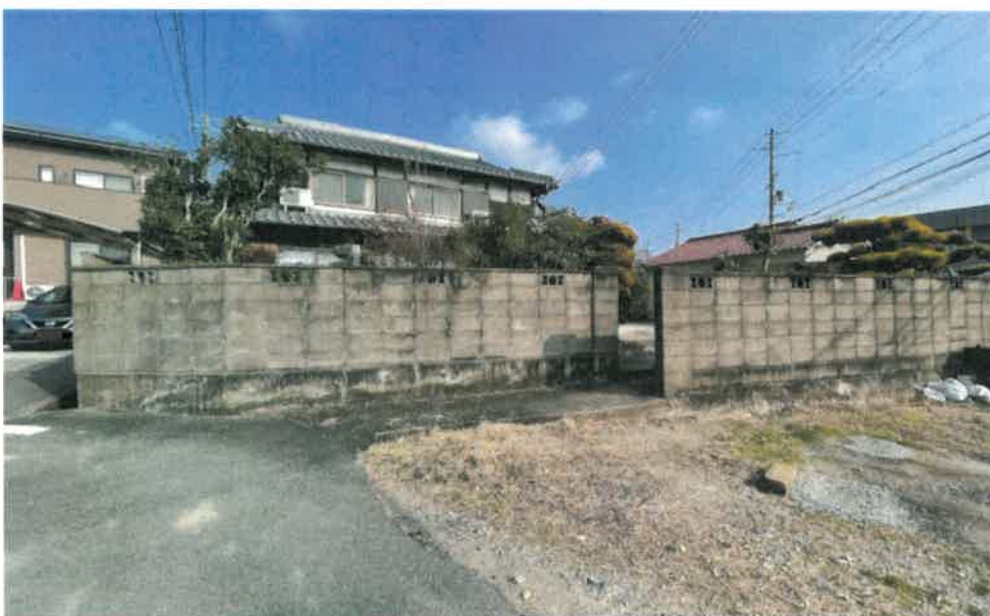
- 1 本件各物件の状況は、建物図面（各階平面図）及び添付した写真のとおりである。
- 2 本件土地は、以下のとおり公図と現況での相違が認められる。なお、債務者兼所有者に確認したが経緯については不明のままであった。
  - ① 公図上本件土地の北側に通路はないが、目的外土地445番4の公衆用道路につながるように本件土地の北側にも通路が存在する。
  - ② 公図上本件土地と東側の目的外土地433番3との境界は北東角まで直線となっているが、北側で一部えぐれるように同433番3の塀が建てられている。
  - ③ 公図上本件土地の東側に債務者兼所有者が所有する目的外土地427番3があるが、その位置が不明なため本件敷地に含まれている可能性がある。
  - ④ 公図上本件土地は南西角で通路には面していないが、現況では約3m面している。
- 3 本件建物の内部は、雨漏りの跡はないが畳や床の凹み、廊下のきしみなど数多く感じられた。また、外壁については一部リフォームしたと思われる箇所もあるが、クラックや2階の壁に外の光が見えるほどの隙間がある箇所があった。

| 区 分 | 主である建物<br>(附属建物は「特記事項」に記載) |
|---|---|
| 特 記 事 項 | <ul style="list-style-type: none"> <li>・石綿使用等の有無<br/>対象建物について、建築時期・構造・種類等の要因を踏まえ現場調査を行った結果、アスベスト含有建材が使用されている可能性は否定できない。なお、アスベスト使用の詳細については専門調査機関の分析調査を要する。</li> <li>・本件建物は築後84年程度経過し、内部では経年・使用相応の劣化が見受けられ、外壁の一部は修繕しているようであるが、2階和室などは、大きなクラックにより、外の光が漏れるような箇所があり、内部の床は沈み込みが感じられた。継続使用には相当の修繕を要する。</li> <li>・本件建物は建築確認及び検査済証の確認ができなかった。登記簿記載の新築年月から、線引前に建築された模様。</li> <li>・附属建物符号1は、外壁、内壁ともに土壁、天井は板貼り、床は土間コンクリートで、外壁はクラックがあり、保守管理状態はやや劣る。新築年月は不詳であるが、現況から経済的耐用年数を満了していると判断した。</li> <li>・附属建物符号2は、昭和45年9月30日新築で、外壁は吹付、内壁は塗り壁、天井は板貼り、床は土間コンクリート等。外壁はクラック、内部にも損傷がみられた。保守管理状態はやや劣る。</li> </ul> |

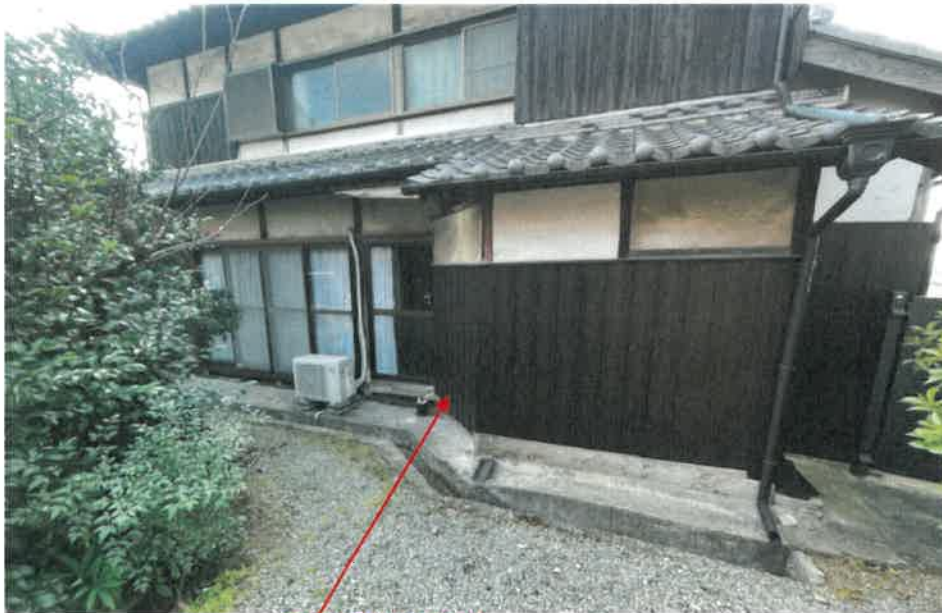
未登記増築部分

| 番号 | 所 在 等 | 登 記 | 現 況 |
|---|---|---|---|
| <p>・ 本件土地は以下の通り、法務局備付の公図、建物図面と現況が異なる。<br/> ①北東端部と隣接地433番3の境界付近の塀によって囲われた部分の形状が異なる。<br/> ②南東端部で隣接する目的外土地の427番3は、本件土地の所有者と同一の所有者であるが、現況本件土地と一体利用されているか否か、位置が確認できず、不明である。<br/> ③南西端部も公図では里道と接していないが、現況は南側隣接地431番1と里道の境界が判然とせず、本件土地が同里道に約3m前後接面していると思われる。</p> <p>以上のことから、現況の境界と思われるところからの概測では、面積は登記面積とほぼ同程度と推定されるものの、正確な面積、形状、境界は専門家の測量を要する。</p> <p>・ 物件2の主たる建物について、約0.5㎡の未登記増築部分が存した。<br/> よって、現況床面積は1階：約143.11㎡、2階：63.52㎡、計 約206.63㎡。</p> | | | |
