期間入札の公告

1 所 在 加古川市平荘町池尻字中曾根

現況調査報告書

評 價 書

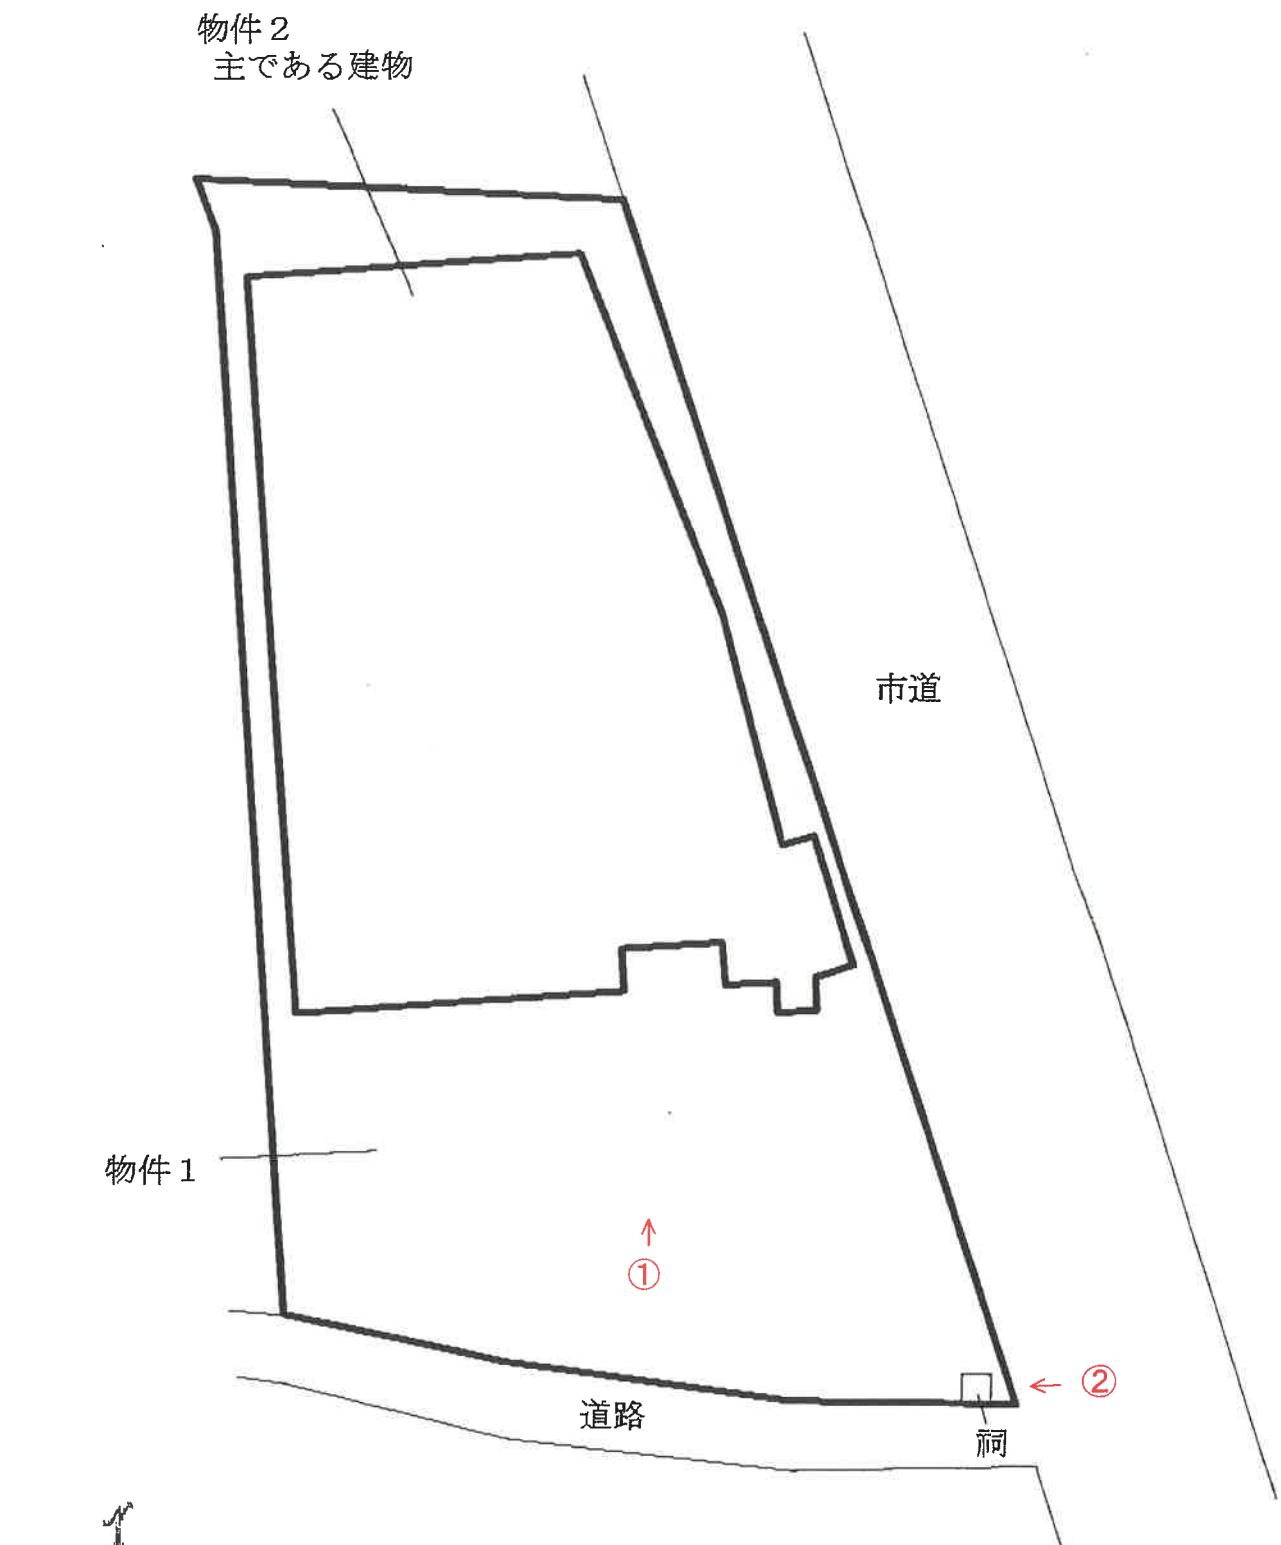
土地建物位置関係概略図 (境界不明)

当図面は公図や建築計画概要書等を参考に、土地と建物の
おおよその位置関係を表した概略参考図であり、土地の
境界を確定的に示すものではない。

| 関係人の陳述等 | |
|--|---|
| <p>1 本件土地の形状等は、現地調査の結果から、2枚目記載のとおりと認められる。</p> <p>本件土地は、公図と異なり南側・西側において水路（又は溝用のもの）が確認できたが、法務局に地積測量図の備え付けがない上、土地の周辺には境界標識と思われる金属プレートなどが確認できなかった。そのため、これらの部分が本件土地に含まれるのかが判然としなかったので、隣地（地番373-1+373-2。南側は道）との境界は不明瞭であると思料する。</p> <p>本件土地上には、祠と思しきものが確認できたほか、電柱が設置されている。</p> <p>2 本件建物の占有状況等について</p> <p>(1) 立入調査結果等に基づく状況</p> <ul style="list-style-type: none"> ① 本件建物には表札が掲げられていなかつたが、本件建物の外壁に取り付けられていた「し尿汲取表示標」には、本件建物所在地の表示とAの氏名が表示されていた。 ② Aを含む世帯全員の住民登録を調査したところ、本件建物所在地にはA及びBの住民登録が確認でき、その時期は平成28年であった。 ③ 本件建物内には、A及びB宛の郵便物等が多数確認できた上、カレンダーは本年3月の表示がされており、生鮮食品がテーブル等に置かれ、立入調査日に発行された新聞紙がテーブルに置かれている状況が確認できた。 ④ 債務者に対し、本件建物の占有状況等について書面照会をしたもの、期限までに回答はなかつた上、本件建物の占有者についても不在のため立入調査時に聴取調査ができなかつた。 <p>(2) 占有者及び占有状況</p> <p>(1)の調査結果によれば、平成28年頃から、A及びBが本件建物を住居として使用していることが認められ、AとBの関係性から一方が占有補助者であることが推認されるため、本件建物の占有者は、A、又はBであると判断した。</p> <p>しかし、その占有権原については、関係人の陳述が得られないことや立入調査によっても判然としなかつたため不明である。</p> <p>なお、関係人の陳述のとおり、今後、占有関係が変動する可能性がある。</p> <p>3 建物の状態は、雨どいがずれている箇所があつたこと、瓦が一部外れかけていたこと、畳の劣化が確認できた。また、2階部分は埃が滞留していたため長期間使用していないことが窺えた。</p> <p>本件建物は、法務局に建物図面の備え付けがなかつたので、立入調査時に、各室内を相当時間かけて調査した結果、大幅な増築が確認でき、その結果は、2枚目記載のとおりであるが、増築部分は特定できなかつた。また、本件建物以外に附属建物と思しき建物は確認できなかつたので附属建物は不存在と判断した。</p> | |

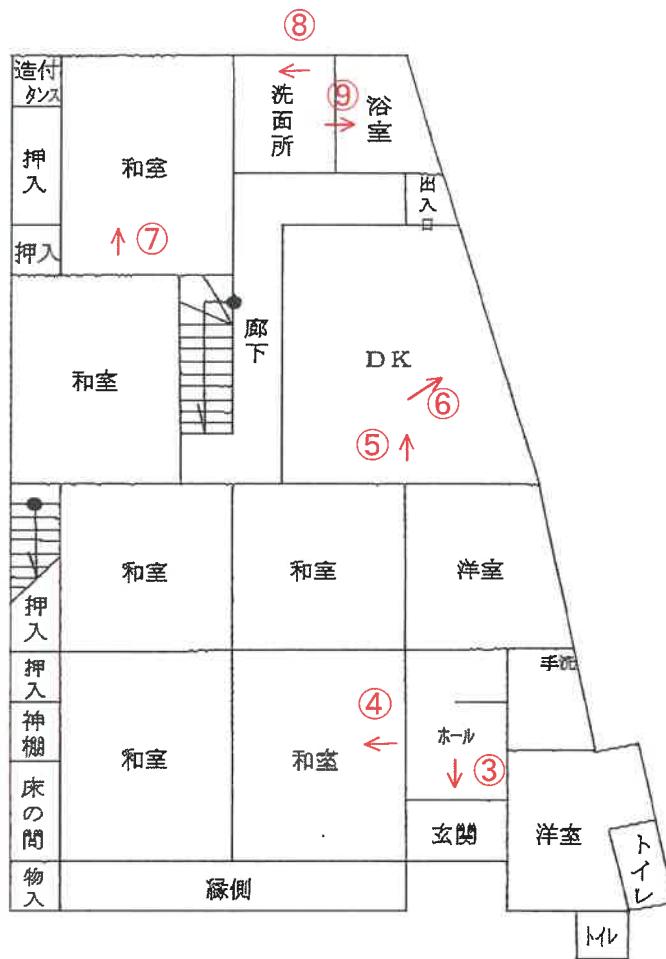
1階

間取図

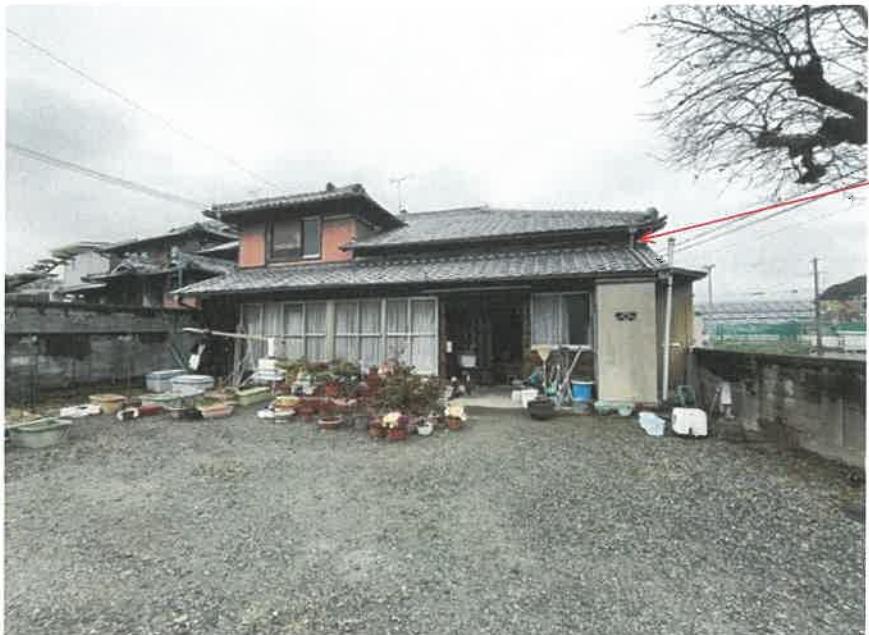
No. 1

本件建物と敷地

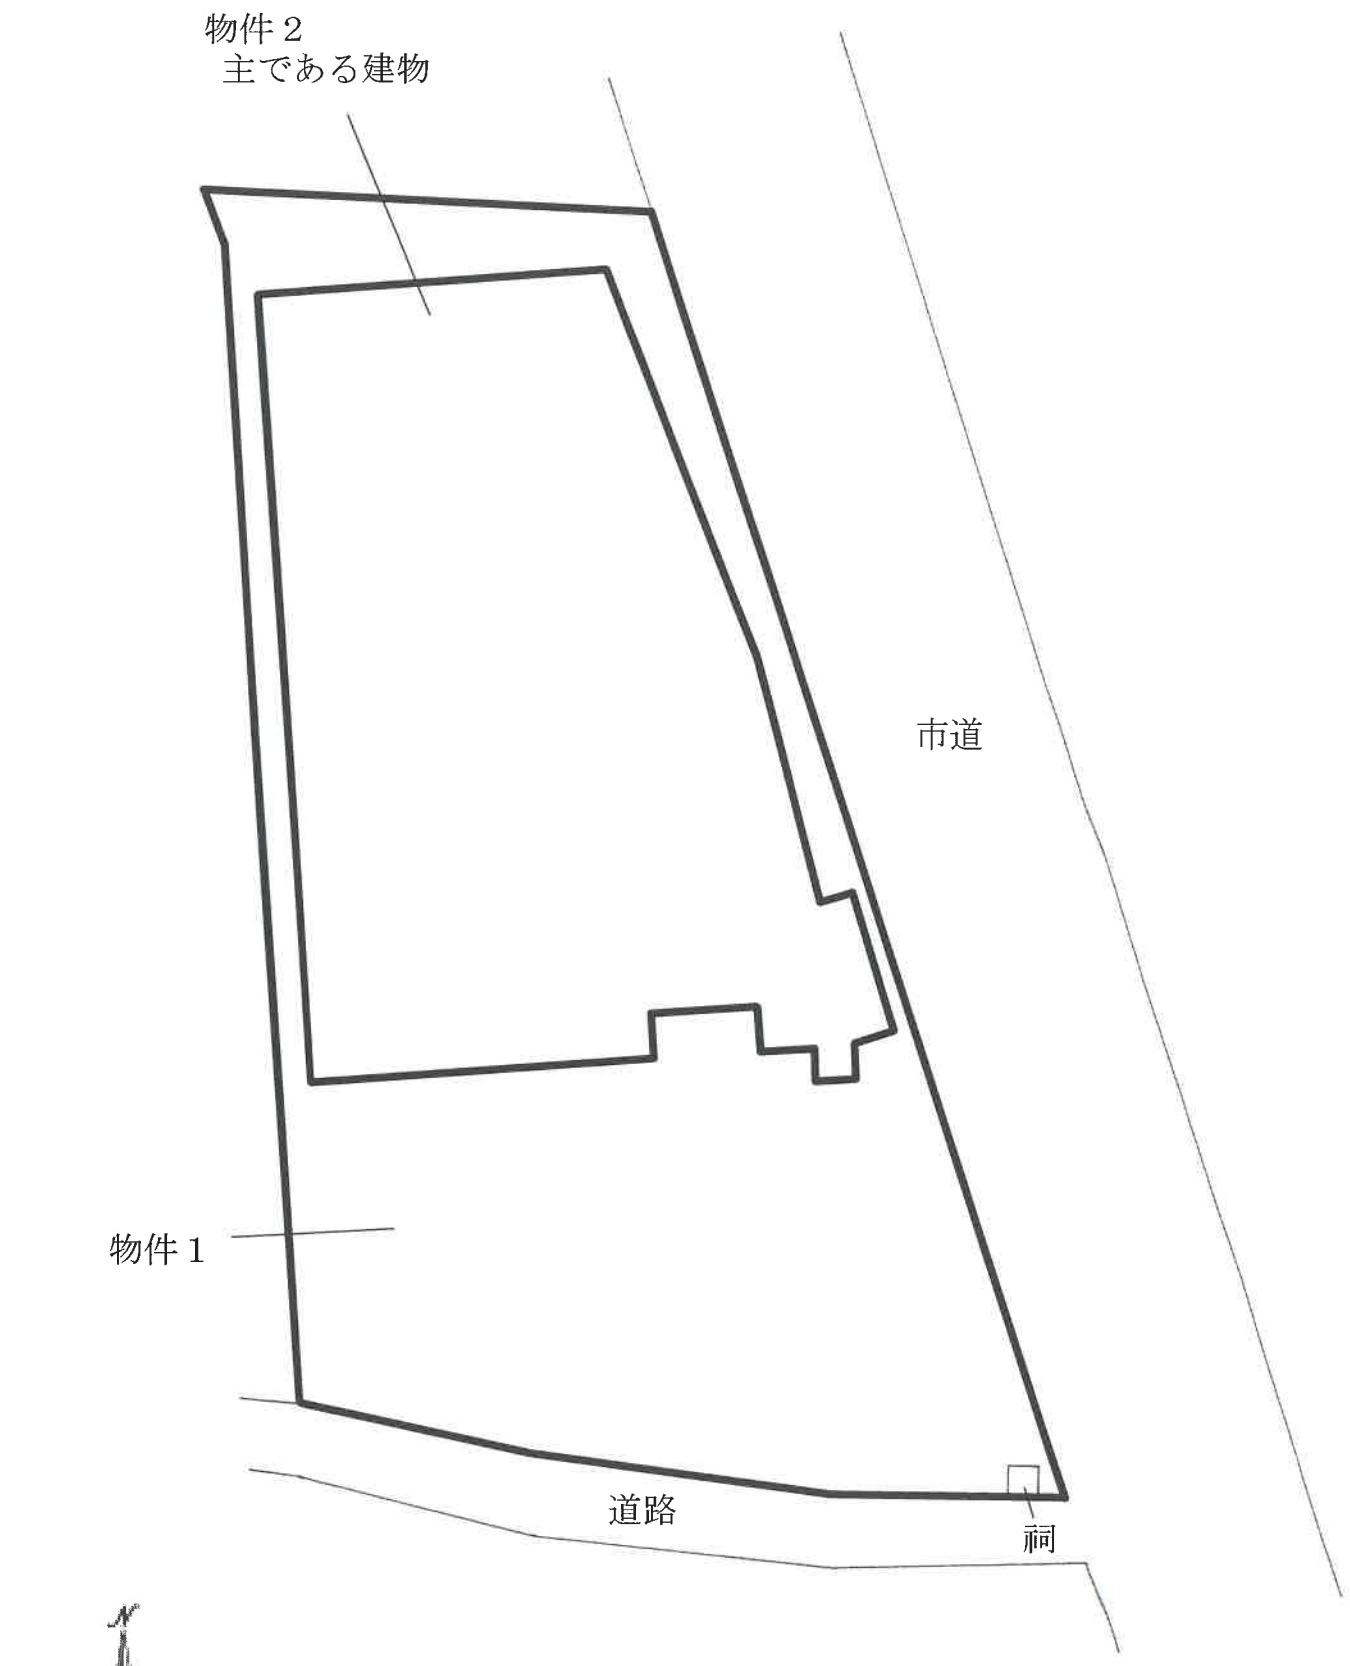
土地建物位置関係概略図 (境界不明)

当図面は公図や建築計画概要書等を参考に、土地と建物のおおよその位置関係を表した概略参考図であり、土地の境界を確定的に示すものではない。

◎物件1 土地は法務局に地積測量図の備付がなく、現地においても境界を明示する標識等は見当たらなかったため、土地の境界及び実測数量は不分明な状況にある。そのため、物件1の南側及び西側に存する溝が、本件土地内に含まれるかどうかは不明である。

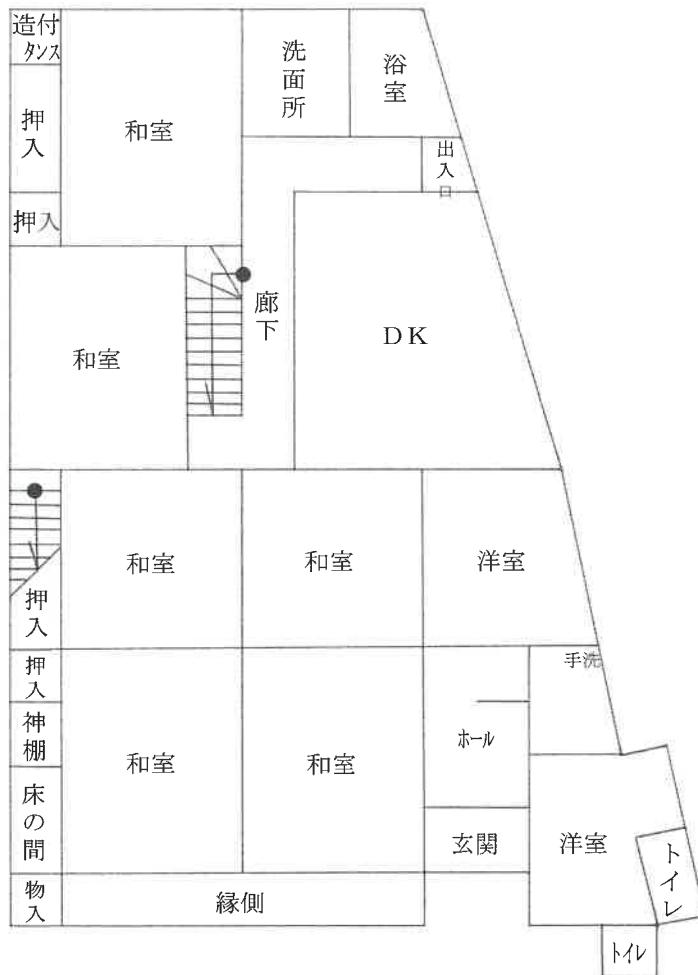
1階

間取図

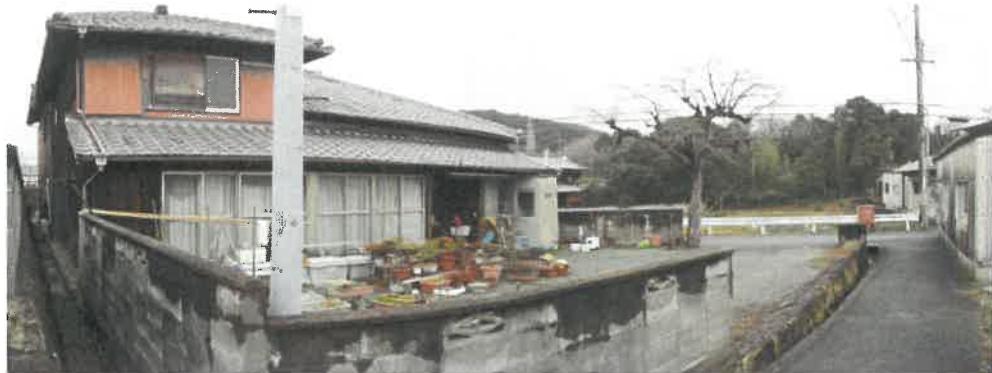
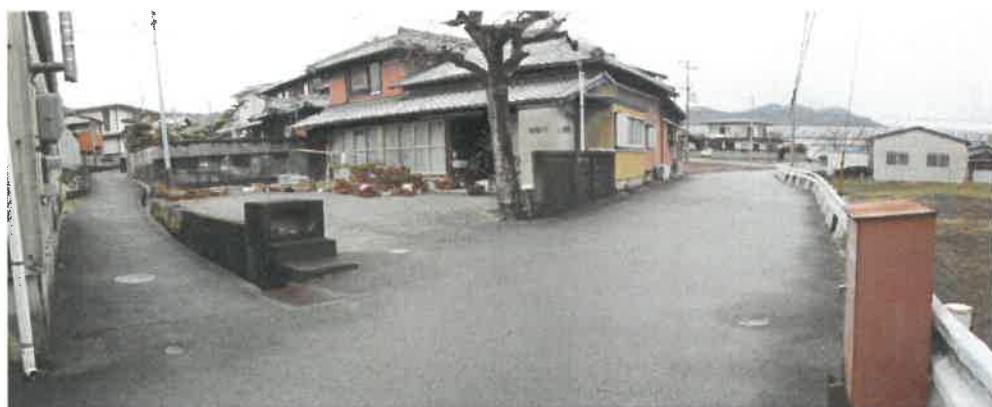
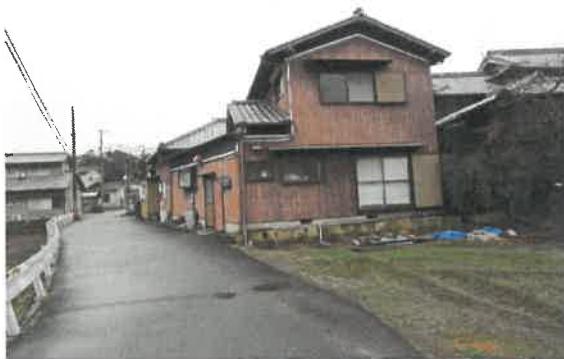
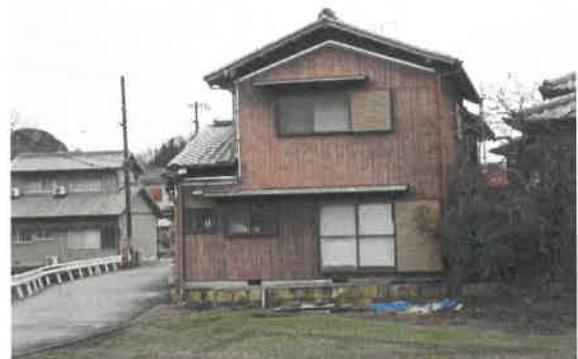
現況写真

| 特記事項 | <ul style="list-style-type: none"> ・石綿使用等の有無 対象建物について、建築時期・構造・種類等の要因を踏まえ現場調査を行った結果、アスベスト含有建材が使用されている可能性は否定できない。なお、アスベスト使用の詳細については専門調査機関の分析調査をする。 ・本件建物は昭和59年9月に増築の建築確認を受けているが、同建築確認について検査済証を受けた記録は見当たらなかった。 ・建物は老朽化が進行しており、雨樋がずれている箇所や、瓦が一部外れかけている箇所等が見られた。 ・室内は畳の劣化が確認出来た。また、2階は長期間使用していない模様で、埃が滞留していた。 ・建物の占有状況については現況調査報告書を参照のこと。 |
