別紙物件目録記載の不動産を下記のとおり期間入札に付します。

2 所 在 加西市北条町西高室字村中361番地1、366番地  
家屋 番号 361番1  
種 類 作業所  
構 造 鉄骨造スレート葺2階建  
床 面 積 1階 117.88平方メートル  
2階 51.51平方メートル

# 現 況 調 査 報 告 書

# 評 価 書

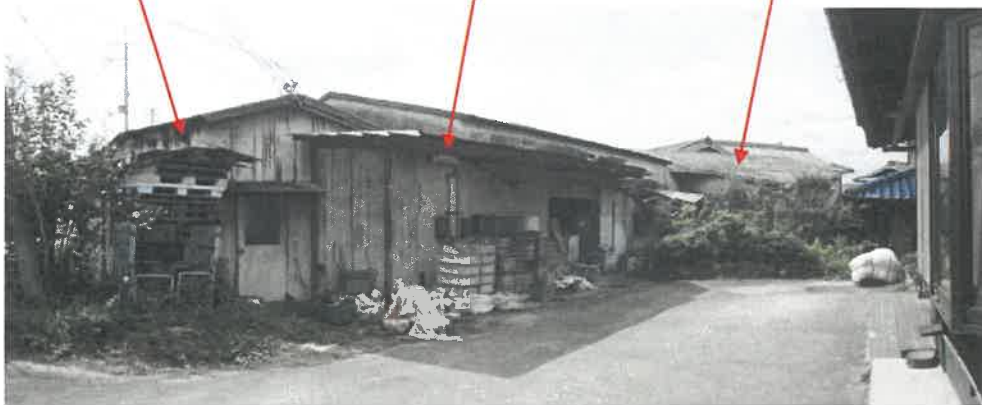
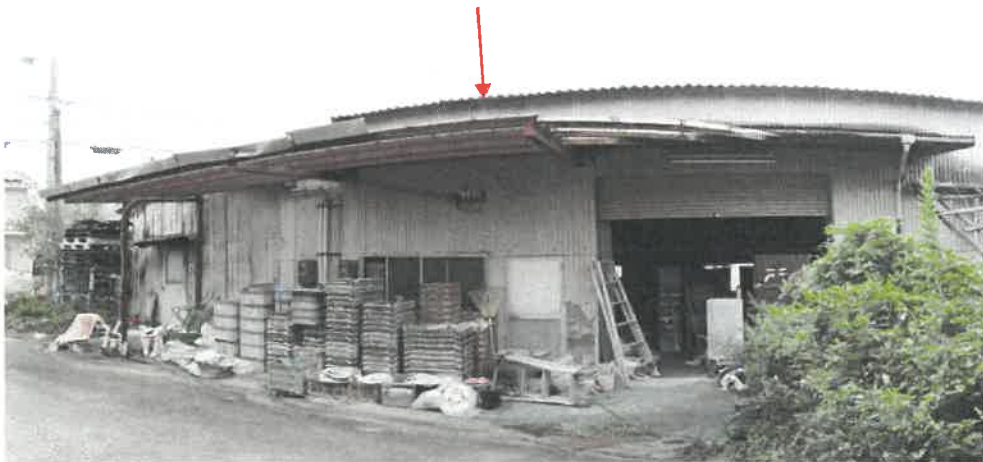
主である建物

| 保守管理の状態 | 壁などに傷みが認められ、保守管理の状況は劣る。 |
| 特 記 事 項 | <ul style="list-style-type: none"> <li>・石綿使用等の有無<br/>対象建物について、建築時期・構造・種類等の要因を踏まえ現場調査を行った結果、アスベスト含有建材が使用されている可能性は否定できない。なお、アスベスト使用の有無及びその飛散リスクの程度等の詳細については専門調査機関の分析調査によらないと、現時点では確定出来ない。</li> <li>・4頁に記載の如く、本件建物はスポット溶接の作業場として使用していたとのことで、主である建物内には事務所が造られている。</li> <li>・北東側に隣接する附属建物符号1は、昭和45年月日不詳新築の鉄骨造スレート葺平家建の作業所である。なお、主である建物と附属建物符号1は合棟されているようにも見受けられるが、その接合部分の状況は判然としない。</li> <li>・主である建物と附属建物符号1の内部には、簡単な工具、部品、ダンボール箱、コンテナ、パレット、冷蔵庫等が残置されている。</li> <li>・主である建物及び附属建物符号1の合計建築面積は、物件1の公簿地積に対して建ぺい率を超過しているが、物件1の実測数量が不分明であるため実際に超過しているかどうか等の詳細については地積を確定しないと現時点では不明である。</li> </ul> |

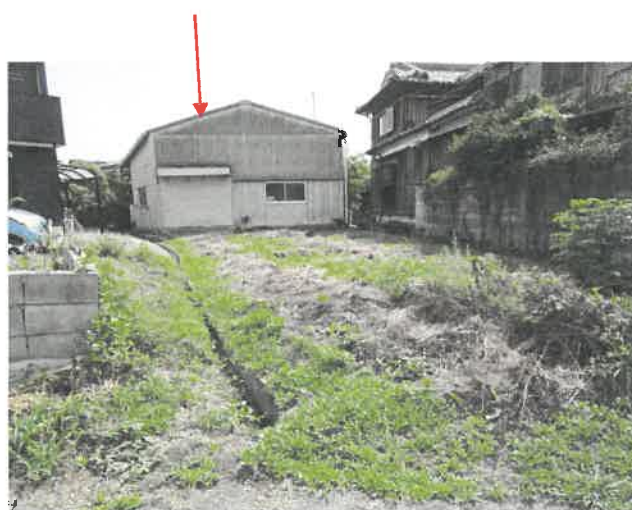
附属建物符号 2

| 保守管理の状態 | 壁などに傷みが認められ、保守管理の状況は劣る。 |
| 特 記 事 項 | <ul style="list-style-type: none"> <li>・石綿使用等の有無<br/>対象建物について、建築時期・構造・種類等の要因を踏まえ現場調査を行った結果、アスベスト含有建材が使用されている可能性は否定できない。なお、アスベスト使用の有無及びその飛散リスクの程度等の詳細については専門調査機関の分析調査によらないと、現時点では確定出来ない。</li> <li>・建物内には枯草やダンボール箱、コンテナ、パレット、廃材等が放置されている。</li> <li>・出入り口への通路上に設置されている雨除けの底が倒壊している。</li> </ul> |
