期 間 入 札 の 公 告

2 所 在 加古郡稲美町国岡一丁目7番地
家屋 番号 7番の5
種 類 居宅
構 造 軽量鉄骨造陸屋根2階建
床 面 積 1階 73.79平方メートル
2階 58.52平方メートル

現況調査報告書

評 価 書

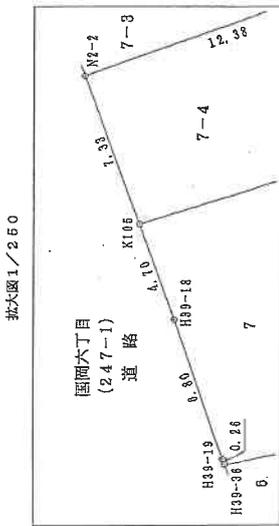
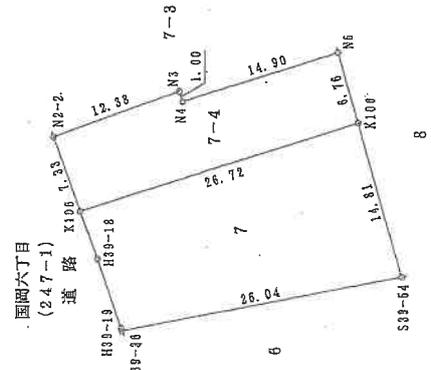
地積測量図

地番	7	X座標	Y座標	X座標	Y座標	X座標	Y座標	X座標	Y座標	X座標	Y座標
測量点											
S39-54		-138516.657	63110.413	21.668	1146876.49584						
H39-36		-138591.081	63114.498	26.666	1343336.44908						
H39-19		-138590.991	63114.741	3.283	1217650.683703						
K105		-138588.798	63121.188	2028608.81972							
K106		-138587.172	63125.605	-23.461	-1297098.804855						
併面積			63133.679	-23.465	-1666946.525315						
面積					949.30545615						
地積					340.30 m ²

地番	7-4	X座標	Y座標	X座標	Y座標	X座標	Y座標	X座標	Y座標	X座標	Y座標
測量点											
K105		-138687.172	63126.605	22.012	1488154.447280						
N2-2		-138684.637	63132.485	-9.134	-486312.117990						
N3		-138596.308	63136.646	-11.970	-436945.640850						
N4		-138596.607	63135.601	-14.616	-771284.654985						
N5		-138610.821	63140.188	-16.042	-662474.866896						
K100		-138612.649	63133.679	23.640	1266656.374971						
併面積					-384.387470						
面積					192.1937560						
地積					192.19 m ²

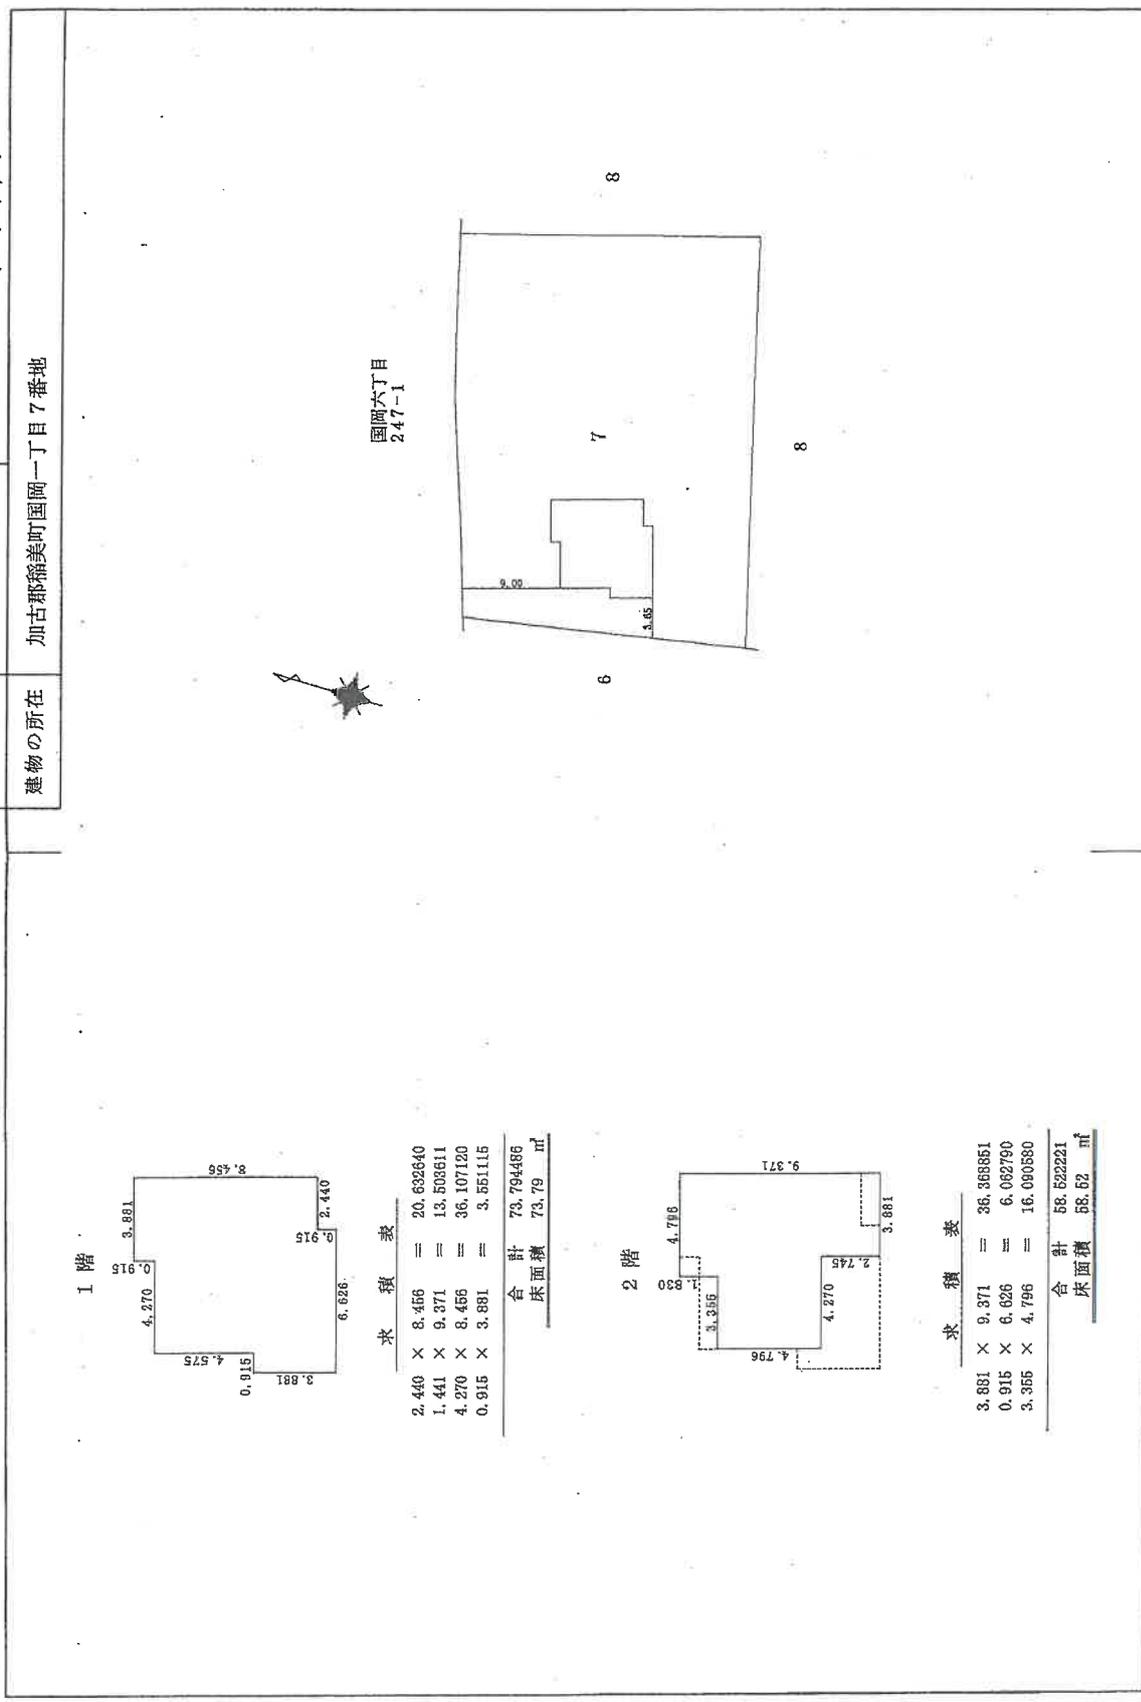
各階平面図

2.440 × 8.456	=	20.632640
1.441 × 9.371	=	13.508611
4.270 × 8.456	=	36.107120
0.915 × 3.881	=	3.551115
合計		73.794486
床面積		73.79 m ²

3.881 × 9.371	=	36.368851
0.915 × 6.826	=	6.082790
3.355 × 4.796	=	16.090580
合計		58.522221
床面積		58.52 m ²

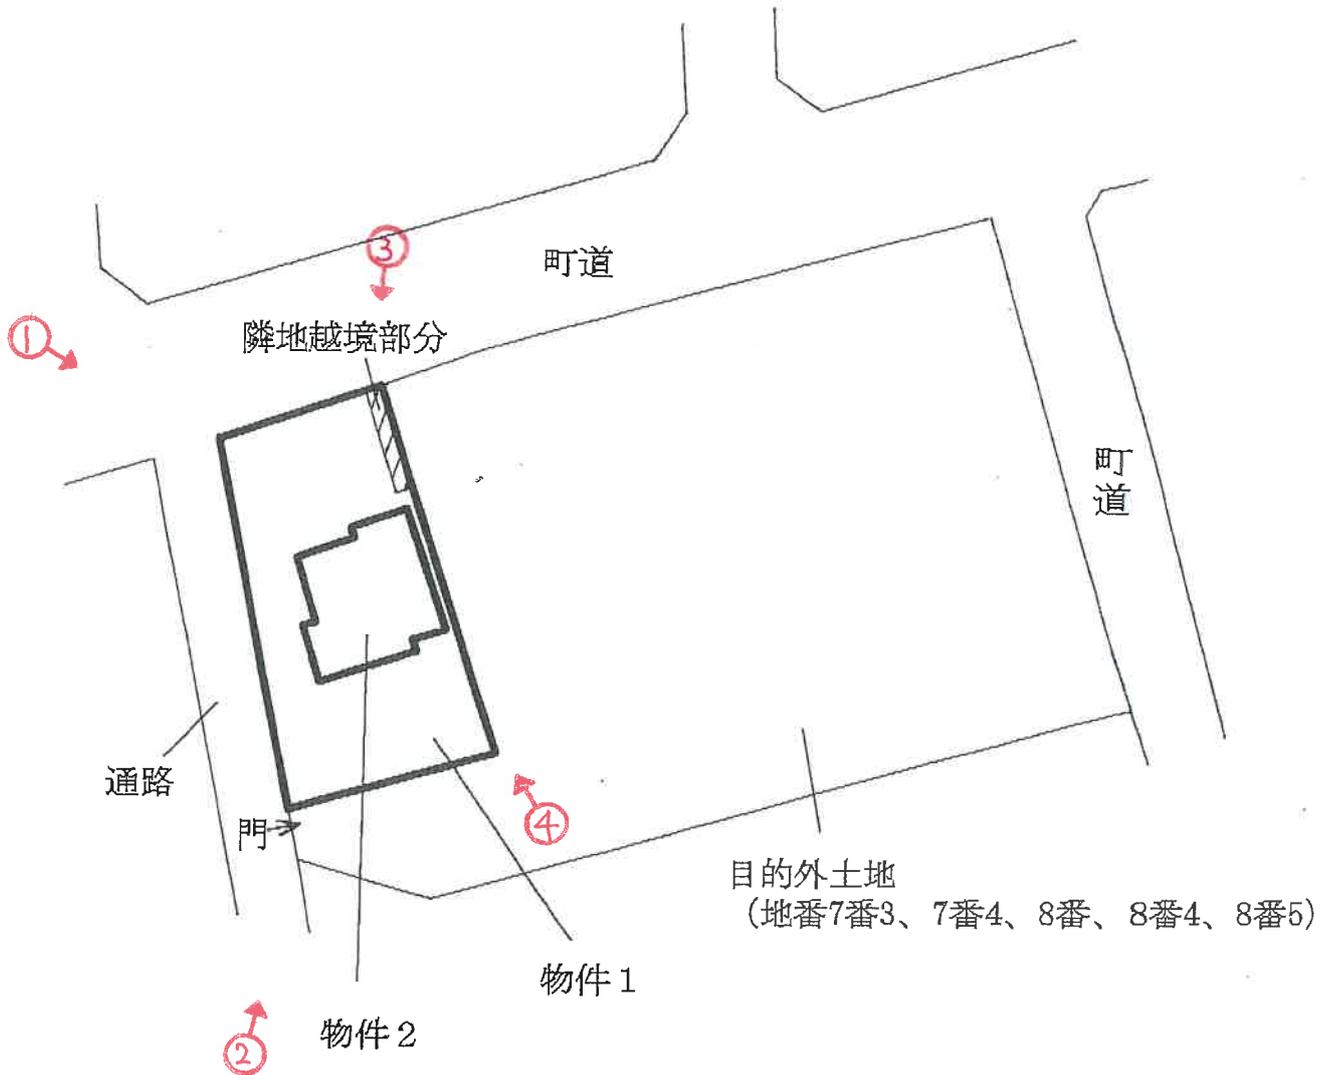
土地建物位置関係概略図

(←○は写真番号および撮影位置・方向)

当図面は土地と建物とのおおよその位置関係を示す概略参考図である。

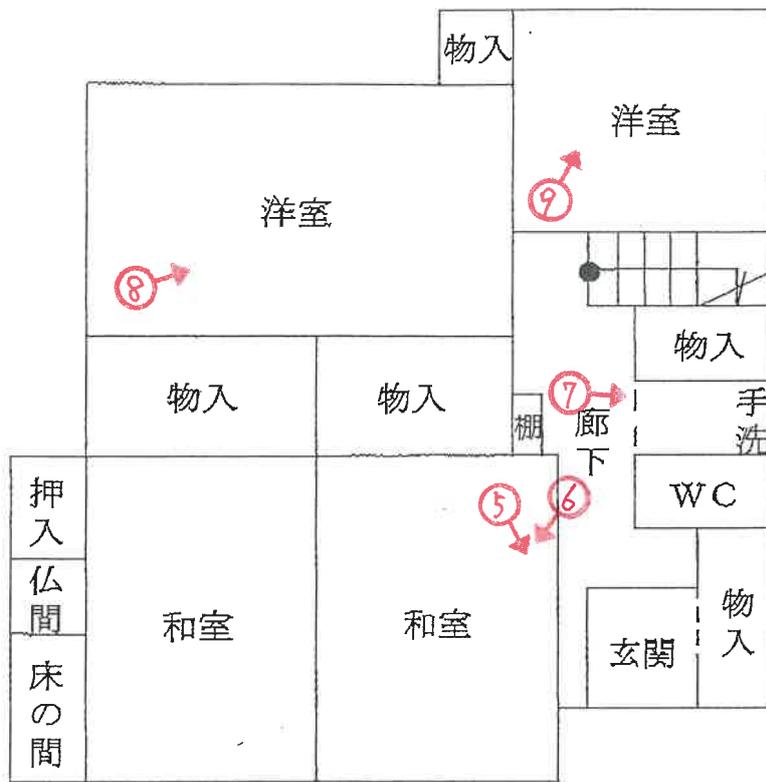
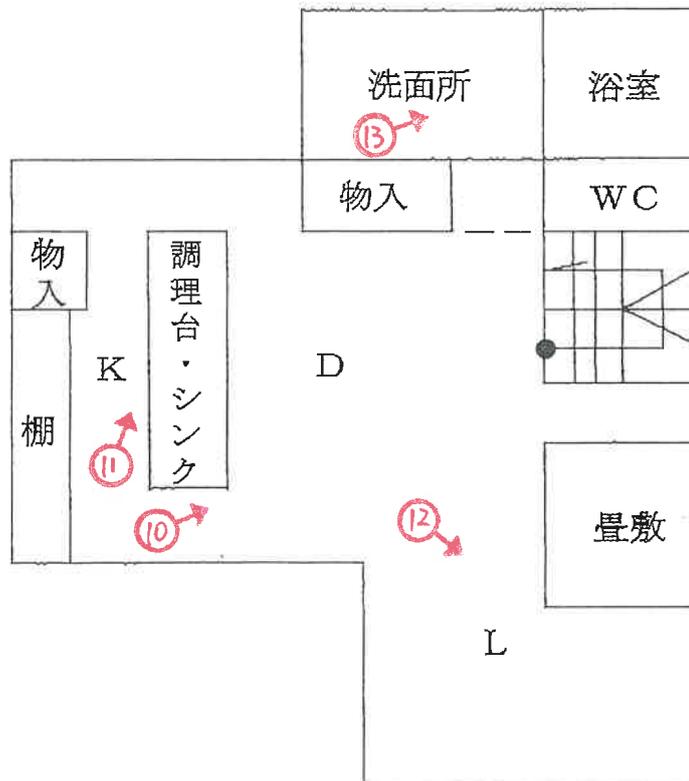
間 取 図

1階

2階

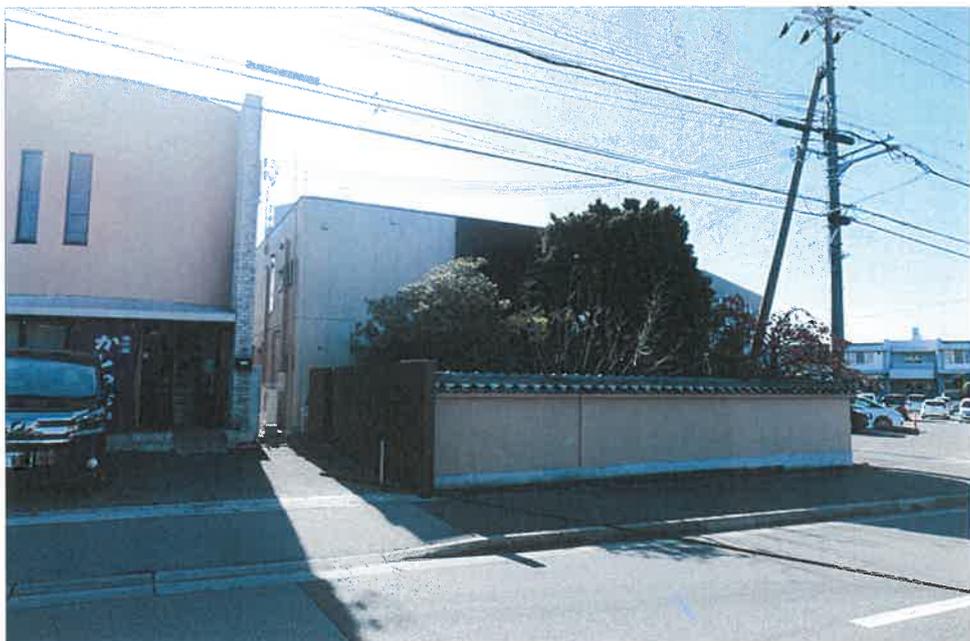
越境部分

- 1 本件各物件の状況は、公図、地積測量図、建物図面（各階平面図）及び添付した写真のとおりである。
- 2 本件土地は、所有者が目的外土地地番8を共有、または同地番7番3、7番4、8番4、8番5を共有していた関係からこれらの土地を通過して公道に出られるようになっていて、本件土地の道路に接面する北側と西側境界にある塀を取り除かない限り、出入りするためには上記目的外土地を通行する必要がある。
- 3 本件土地の北東部分の一部（約8㎡）が隣地7番4の敷地に取り込まれた状態で塀が建てられ、さらに同土地の建物へのプロパンガスが塀の本件土地側内部に設置されている。
- 4 本件建物内部は以下のとおり
 - ① 2階リビング畳敷付近の壁クロスに傷が見られた。
 - ② 2階リビング及びダイニングの床に経年程度の小さな傷が見られた。上記以外で日常生活上支障となるものは見当たらなかった。

位置・交通	J R線 土山駅の北東方 約4.3km (道路距離) (附属資料位置図参照)	
付近の状況	一般住宅、店舗等が混在する役場に近接する地域	
主な公法上の規制等 (道路の幅員等の個別的な規制を考慮しない一般的な規制)	都市計画区分 用途地域 建ぺい率 容積率 防火規制 その他の規制	市街化区域 第2種住居地域 60% 200% 防火指定なし 宅地造成等工事規制区域
画地条件	登記数量 349.30 m ² の やや台形地	
接面道路の状況	北側 約9.3m町道 西側 約4.6m通路 (町道認定なし) ※西側通路は建築基準法上の道路ではない。	
土地の利用状況等	物件1は物件2建物の敷地、及び下記特記事項記載の如く、北東側の一部が隣地建物の敷地内に取り込まれている。	
供給処理施設	上水道 あり ガス配管 あり 下水道 あり (注)供給処理施設における「あり」・「なし」とは対象物件の前面道路に引込み可能な該当施設の本管が通っている・通っていない状態にあることをいう。	
土壌汚染等	土壌汚染の可能性について特段の情報は得られなかったが、その有無及び内容について確実な情報を得るには専門調査機関による土壌汚染状況調査を要する。	
特記事項	・物件1の北東部分の一部(約8m ²)が、隣接する目的外の地番7番4土地の敷地に取り込まれている状態で塀が設置されている。さらに地番7番4土地上の建物へのプロパンガスが、塀の本件土地側内部に設置されている。

エ 市場性修正： 道路への出入りのために目的外土地を通行しないといけないこと、北東側の一部が隣地の建物敷地に取り込まれていること、隣地の建物のプロパンガスが本件土地内に設置されていること等の市場性減退要因を総合勘案(▲20%)

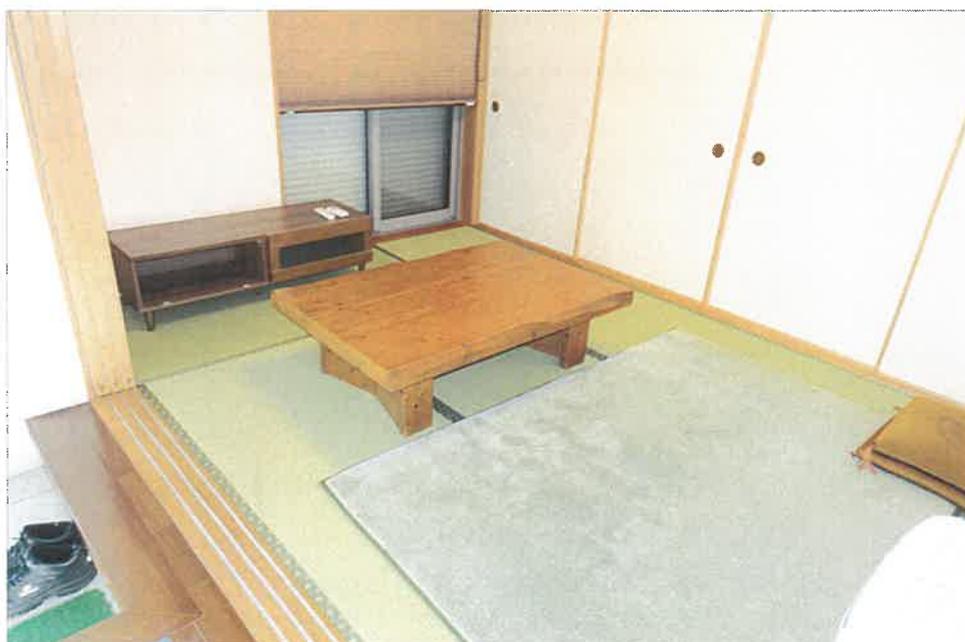
6

ふすまの先に和室あり
