# 現況調査報告書

神戸地方裁判所姫路支部

不動産の表示	「物件目録」のとおり
住居表示	加古川市尾上町養田1318番地の11
土地	物件1
現況地目	<input checked="" type="checkbox"/> 宅地(物件1) <input type="checkbox"/> 公衆用道路(物件 ) <input type="checkbox"/> (物件 )
形状	<input checked="" type="checkbox"/> 公図のとおり <input type="checkbox"/> 地積測量図のとおり <input type="checkbox"/> 建物図面(各階平面図)のとおり <input type="checkbox"/> 土地建物位置関係図のとおり <input type="checkbox"/>
占有者及び占有状況	<input checked="" type="checkbox"/> 土地所有者 <input type="checkbox"/> その他の者 上記の者が本件土地上に下記建物を所有し、占有している <input type="checkbox"/> 「占有者及び占有権原」のとおり
下記以外の建物(目的外建物)	<input checked="" type="checkbox"/> ない <input type="checkbox"/> ある(詳細は「目的外建物の概況」のとおり)
その他の事項	
建物	物件2
種類、構造及び床面積の概略	<input checked="" type="checkbox"/> 公簿上の記載とほぼ同一である <input type="checkbox"/> 公簿上の記載と次の点異なる( <input type="checkbox"/> 主たる建物 <input type="checkbox"/> 附属建物) <input type="checkbox"/> 種類: <input type="checkbox"/> 構造: <input type="checkbox"/> 床面積:
物件目録にない附属建物	<input checked="" type="checkbox"/> ない <input type="checkbox"/> 種類: <input type="checkbox"/> ある <input type="checkbox"/> 構造: <input type="checkbox"/> 床面積:

# 評 価 書

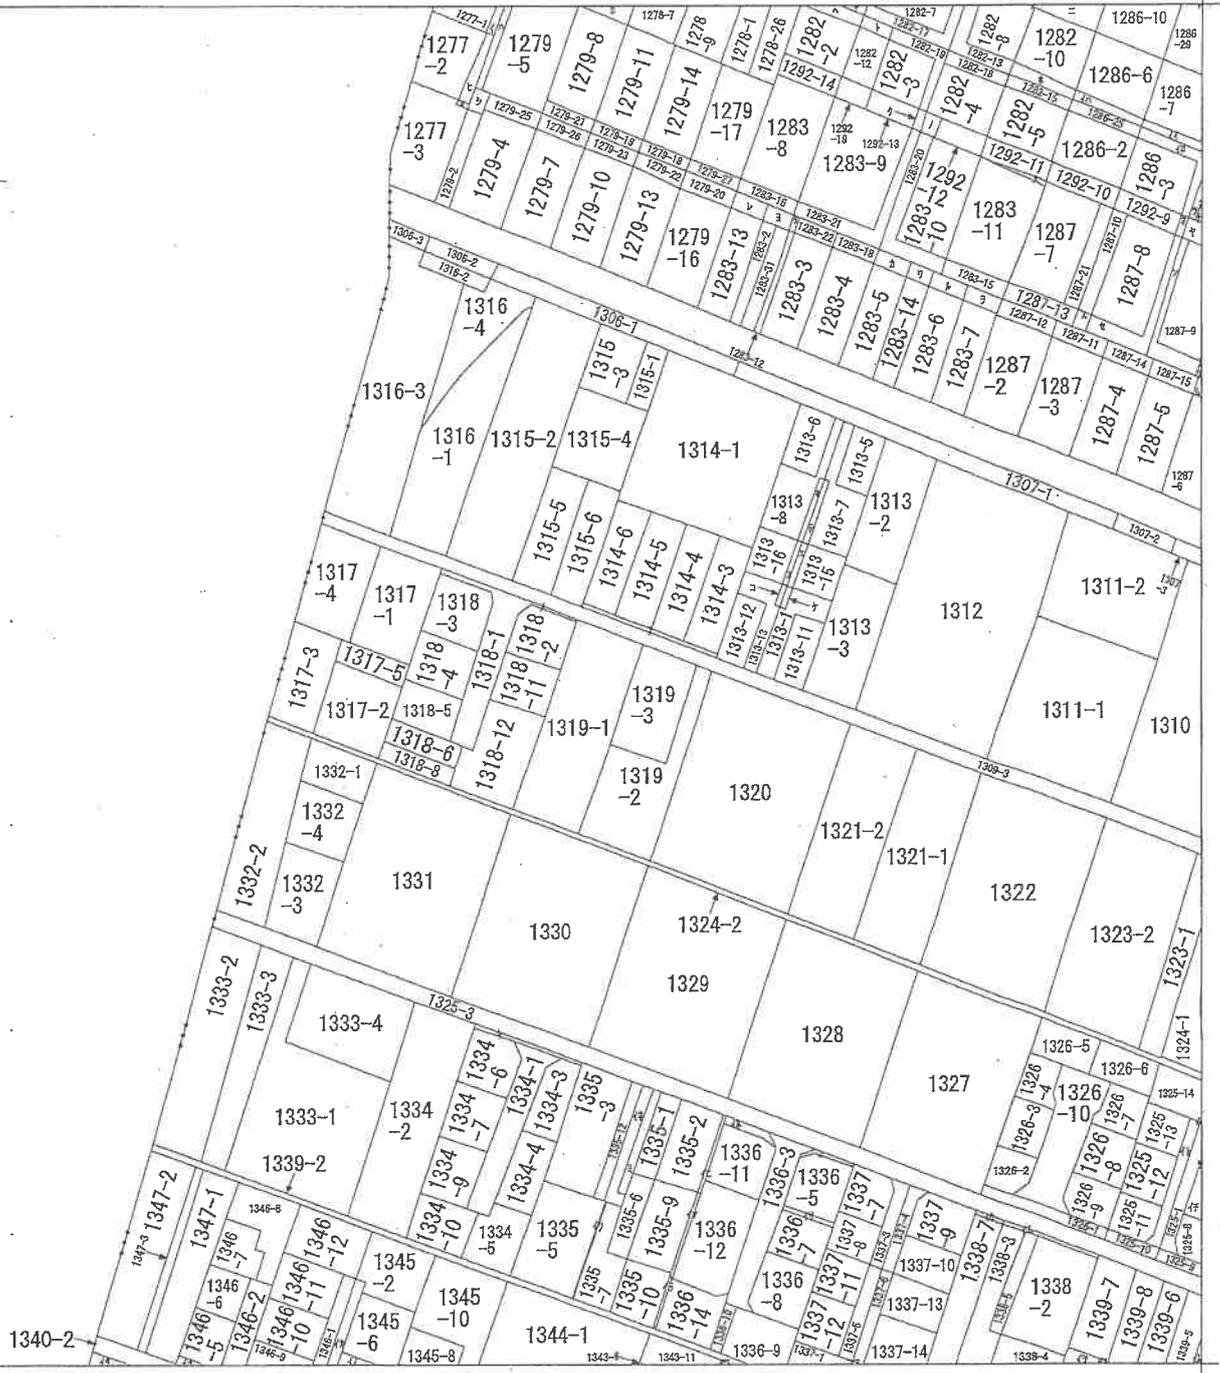
請求部	所在	加古川市尾上町養田字養田開拓			地番	1318番11		
出力縮	縮尺不明	精度区分	座標系又番号は記号	分類	地図に準ずる図面		種類	旧土地台帳附属地図
作成年月日	備付年月日(原図)			補記事項

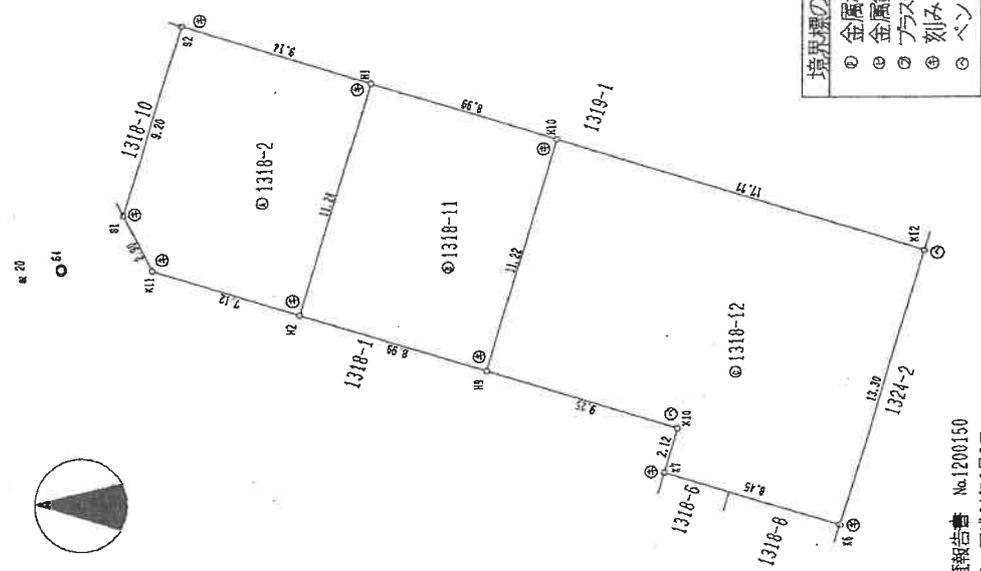
図面所在地積測量図

地番 1318-2-11,-12  
土地の所在 加古川市尾上町養田字養田開拓

地番	①1318-2		$(X_{n+1} - X_n - 1) Y_n$	
測点	X <sub>n</sub>	Y <sub>n</sub>	X <sub>n+1</sub>	Y <sub>n</sub>
H1	494.746	483.687	2687.538257	
S2	503.496	486.339	5559.788040	
S1	505.176	477.529	633.325872	
K11	504.803	474.969	-3892.299957	
H2	497.963	472.919	-4756.333011	
		背面積	202.020001	
		面積	101.0100005	
		北積	101.01	m <sup>2</sup>

地番	①1318-11		$(X_{n+1} - X_n - 1) Y_n$	
測点	X <sub>n</sub>	Y <sub>n</sub>	X <sub>n+1</sub>	Y <sub>n</sub>
H10	486.141	481.080	2585.065884	
H1	494.746	483.687	5727.608705	
H2	497.993	472.919	-2541.213002	
H9	488.372	470.330	-5569.639342	
		背面積	202.022245	
		面積	101.011225	
		北積	101.01	m <sup>2</sup>

地番	①1318-12		$(X_{n+1} - X_n - 1) Y_n$	
測点	X <sub>n</sub>	Y <sub>n</sub>	X <sub>n+1</sub>	Y <sub>n</sub>
H9	489.372	470.330	-2649.985772	
K10	480.506	467.655	-3857.794952	
K7	481.102	485.622	-3495.230190	
S6	473.000	463.200	-5546.217656	
K12	469.126	475.925	6254.091261	
H10	486.141	481.080	9739.041846	
		背面積	433.888227	
		面積	216.949135	
		北積	216.94	m <sup>2</sup>

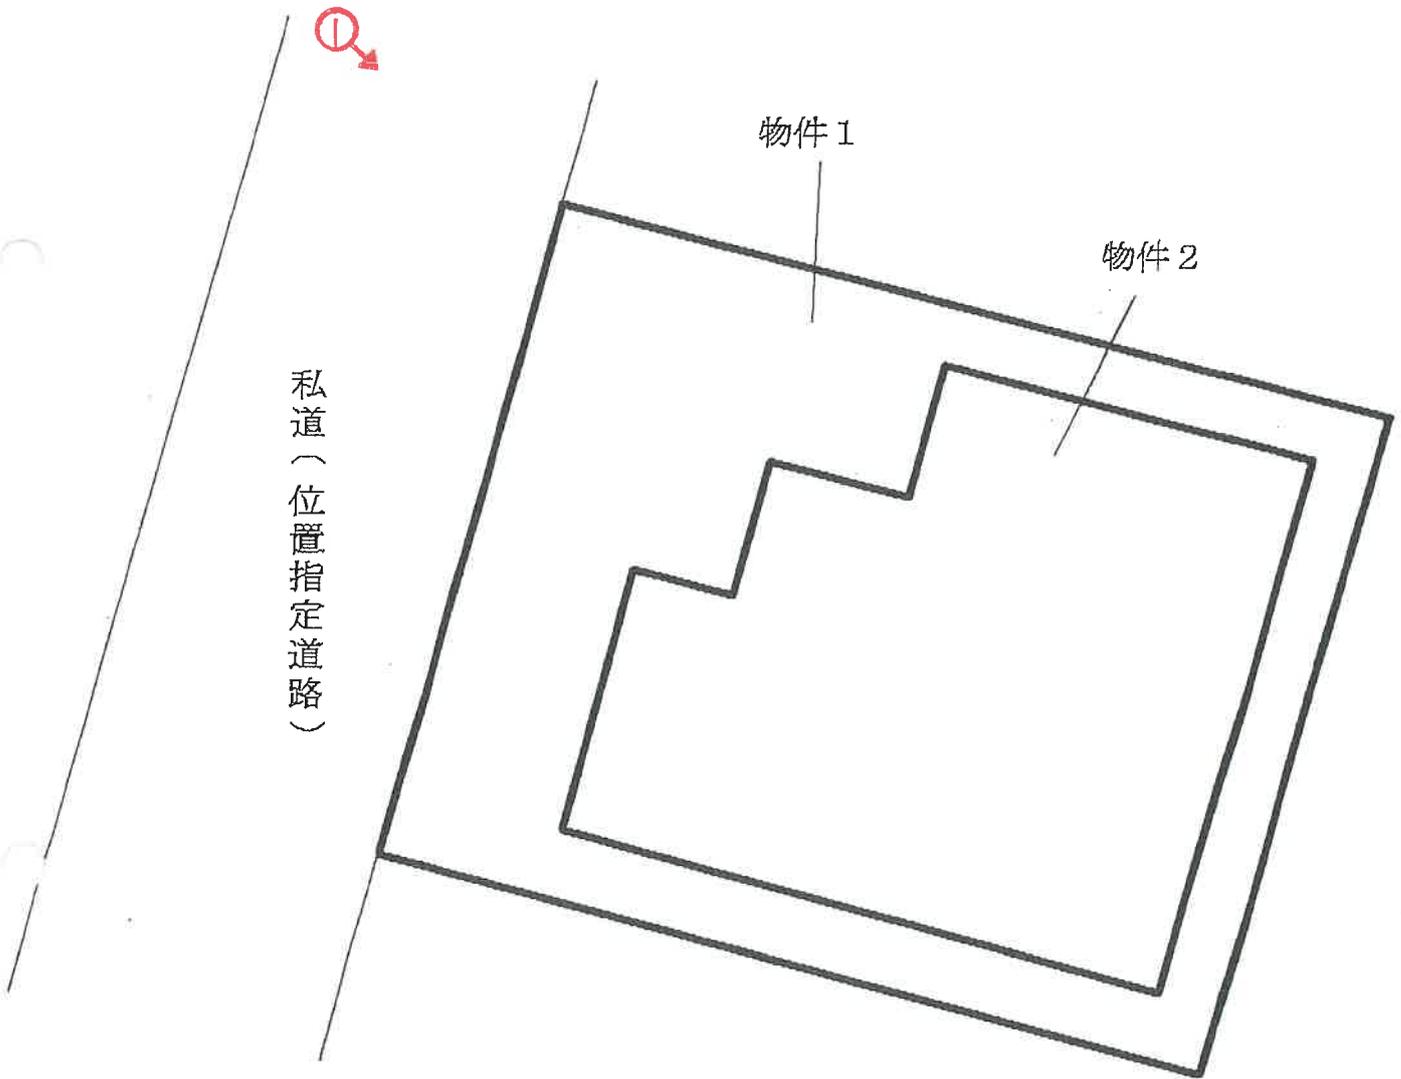
# 土地建物位置関係図

(←○は写真番号および撮影位置・方向)

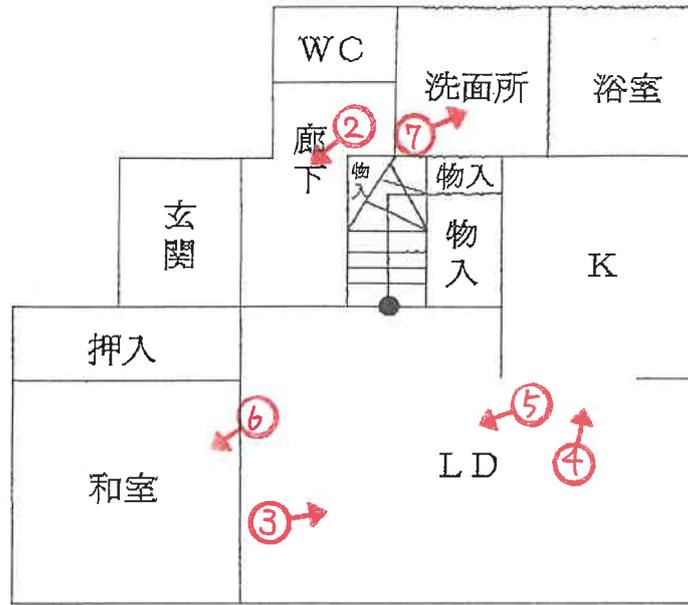
1 階

(→○は写真番号および撮影位置・方向)

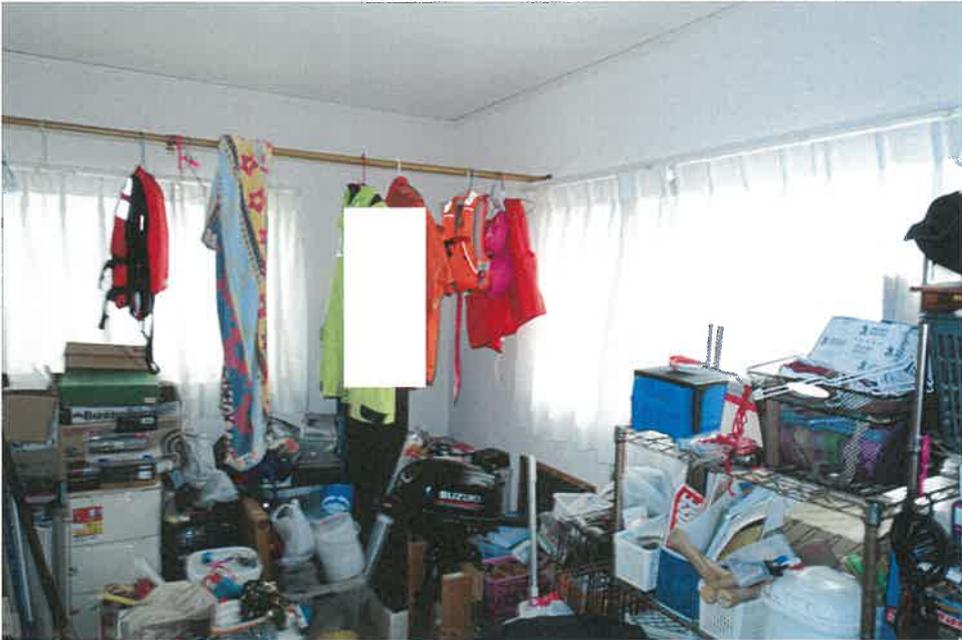
11

- 1 本件各物件の状況は、公図、地積測量図、建物図面（各階平面図）及び添付した写真のとおりである。
- 2 本件建物の屋根の一部がソーラーパネルになっている。
- 3 2階の南東の洋室は、子供部屋として利用され、壁クロスに落書きや汚れ、剥がれた跡が複数見られた。
- 4 2階の北東の洋室はほとんど物置となっているが、天井クロスにヒビが見られ、壁の角部分にも裂けた状態が見られた。
- 5 上記及び関係人の陳述以外に日常生活上支障となるものは見当たらなかった。

クロスの割れ、ヒビ

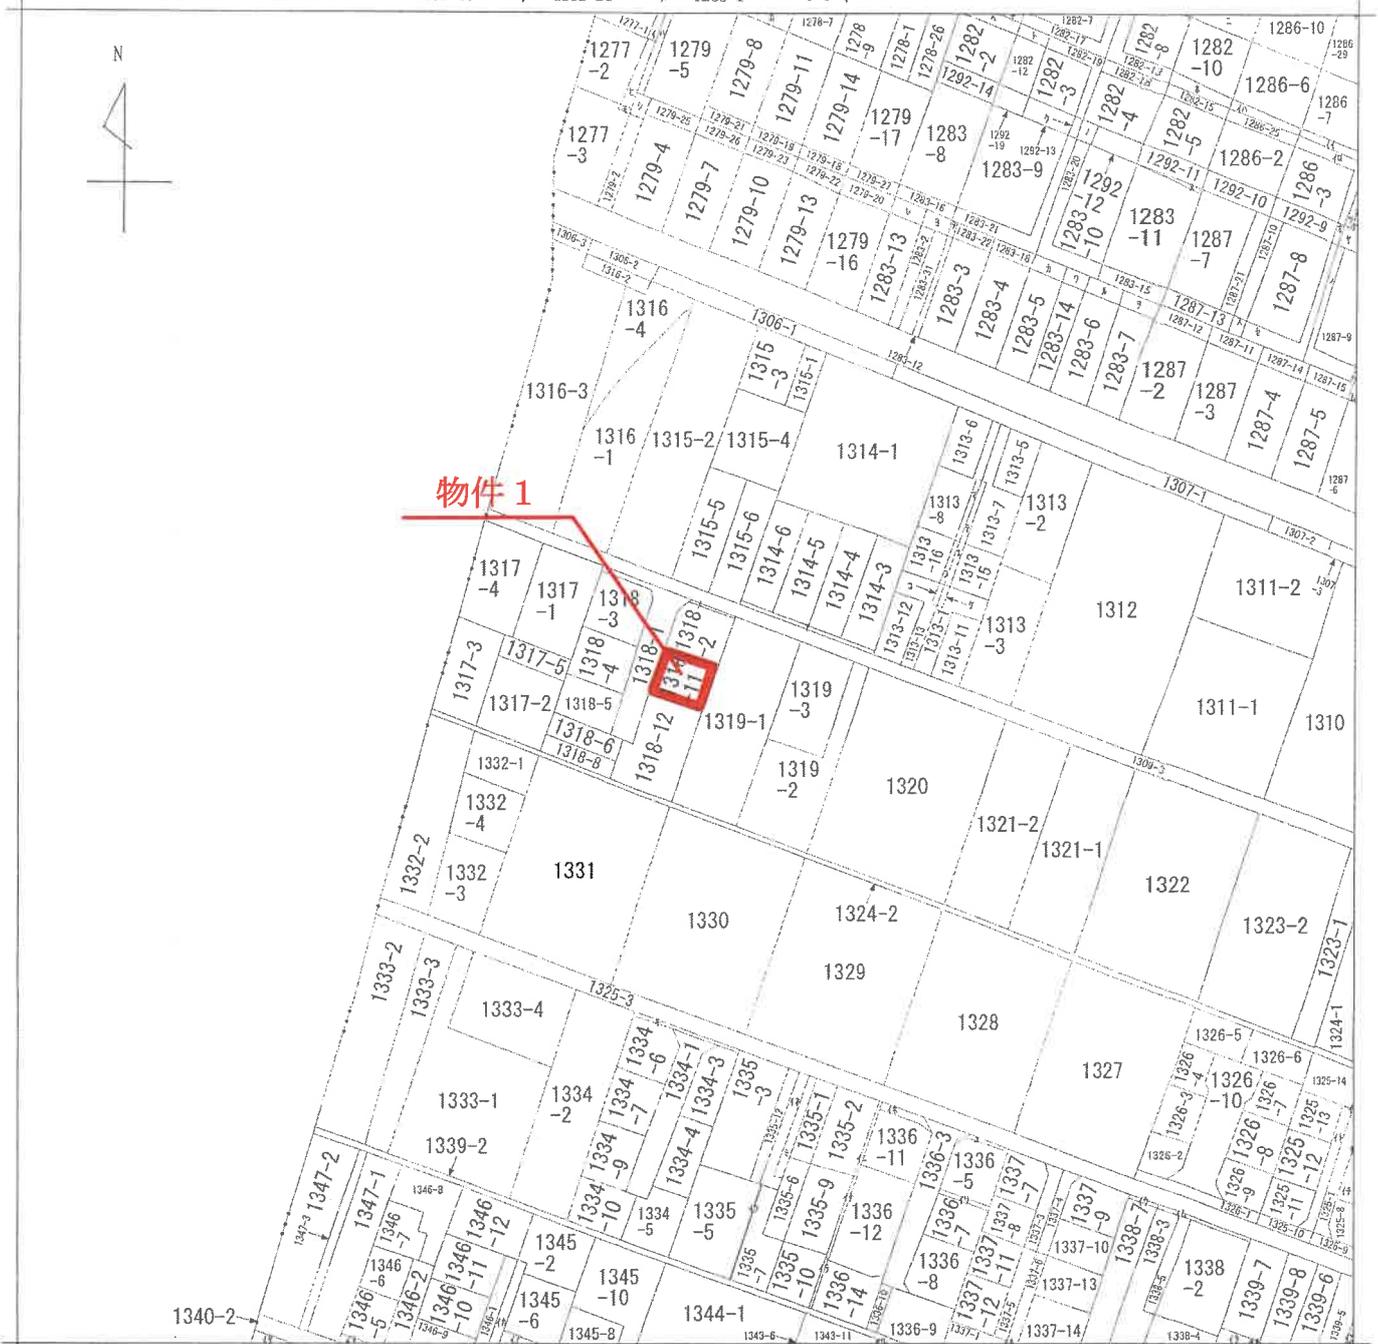
(注) 地図に準ずる図面は、土地の区画を明確にした不動産登記法所定の地図が備え付けられるまでの間、これに代わるものとして備え付けられている図面で、土地の位置及び形状の概略を記載した図面です。

請求部	所在	加古川市尾上町養田字養田開拓			地番	1318番11		
出力縮尺	縮尺不明	精度区分	座標系番号又は記号	分類	地図に準ずる図面		種類	旧土地台帳附属地図
作成年月日	備付年月日(原図)			補記事項

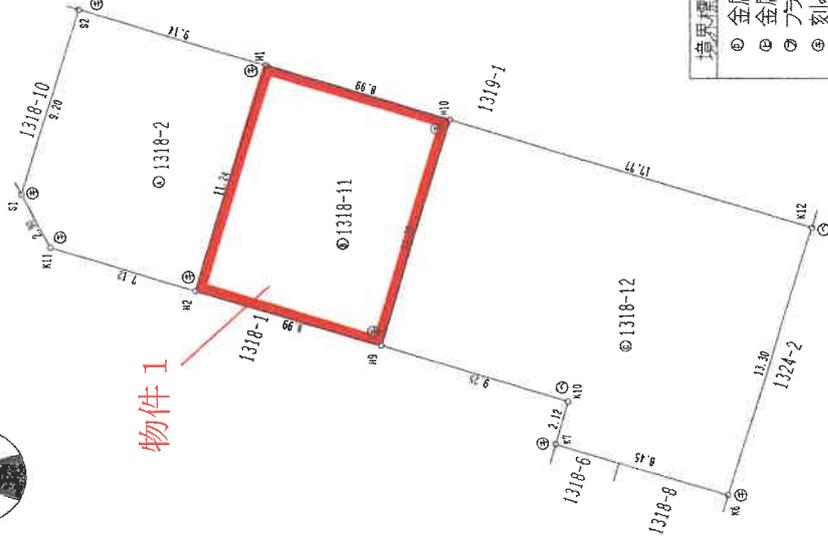
土地積測量図

地番 1318-2-11-12  
土地の所在 加古川市尾上町養田字養田開拓

①1318-2			
地番測点	X n	Y n	(Xn+1 - Xn-1)Yn
H1	494.746	483.687	2667.538257
S2	503.498	486.339	5559.788840
S1	506.178	477.529	623.328872
K11	504.803	474.969	-3892.299957
H2	497.963	472.919	-4756.333011
四面積			202.020001
四面積			101.0100005
四面積			101.01

②1318-11			
地番測点	X n	Y n	(Xn+1 - Xn-1)Yn
H10	486.141	481.060	2585.065884
H1	494.746	483.687	5722.808705
H2	497.963	472.919	-2541.213002
H9	469.372	470.330	-5569.639342
四面積			202.022245
四面積			101.0111225
四面積			101.01

③1318-12			
地番測点	X n	Y n	(Xn+1 - Xn-1)Yn
H9	469.372	470.330	-2649.996772
K10	480.506	467.665	-3867.794952
K7	481.102	465.622	-3485.230190
K6	473.000	463.200	-5546.212766
K12	469.128	475.925	6254.091261
H10	486.141	481.060	9739.041646
四面積			433.898227
四面積			216.9491135
四面積			216.94

境界線の種類	
①	金属標
②	金属釘
③	プラスチック杭
④	刻み
⑤	ペンキ
