期間入札の公告

- 1 所 在 姫路市保城字大岩ノ下
地 番 370番8
地 目 宅地
地 積 102.79平方メートル
(現況)
地 目 宅地一部公衆用道路
- 2 所 在 姫路市保城字大岩ノ下370番地8
家屋 番号 370番8
種 類 居宅
構 造 木造瓦葺2階建
床 面 積 1階 69.40平方メートル
2階 49.68平方メートル
(現況)
床 面 積 1階 約64平方メートル
2階 49.68平方メートル

現況調査報告書

評 価 書

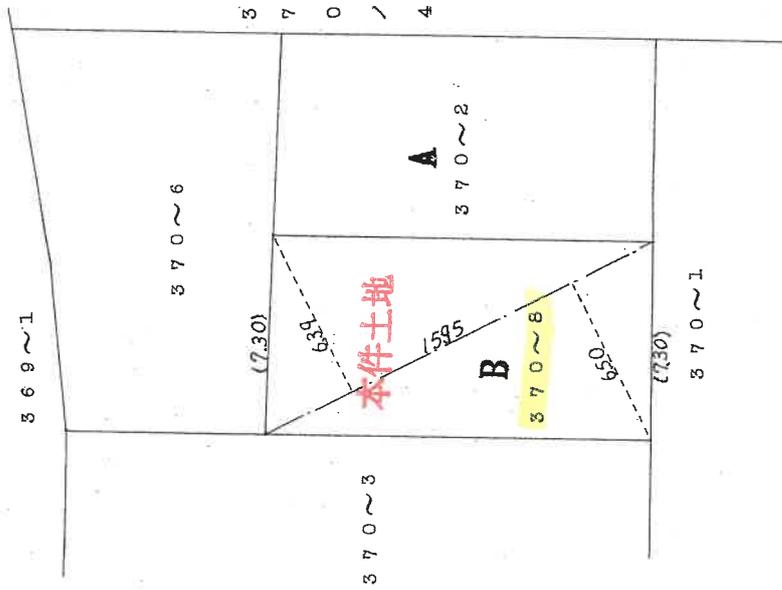
主地積測量図

(2) 土地の周辺には境界標識等は見受けられず隣接地との境界は不明である。地積測量図、建物図面、土地の状況に基づき一部を概測したところによれば、土地の形状はおよそ地積測量図、建物図面のとおりであり、地積についてはおよそ公簿のとおりであるものと推測されるが、周辺隣接地との境界については、隣接土地所有者の立会の下、専門家による測量等により確認する必要があると思われる。

15.95 X 6.39	=	101.9205
15.95 X 6.50	=	103.6750
		205.5955
1/2		102.79775m ²
		31.09坪

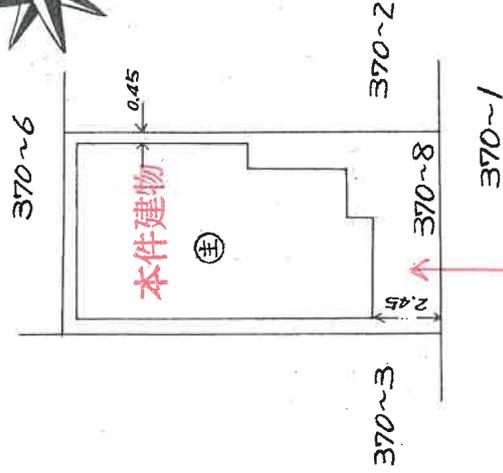
280321 建物各階平面図

(4) 評価人の概測によれば、建物図面各階平面図の1階部分の寸法（建物間取図の玄関、階段の東側の寸法）の数値が間違っており、1階部分の床面積は2枚目記載のとおり約64平方メートルである。

$6.37 \times 6.37 = 40.5769$
 $5.46 \times 4.68 = 25.5528$
 $3.64 \times 0.90 = 3.2760$
 合計 69.4057 m^2

$5.46 \times 9.10 = 49.6860 \text{ m}^2$

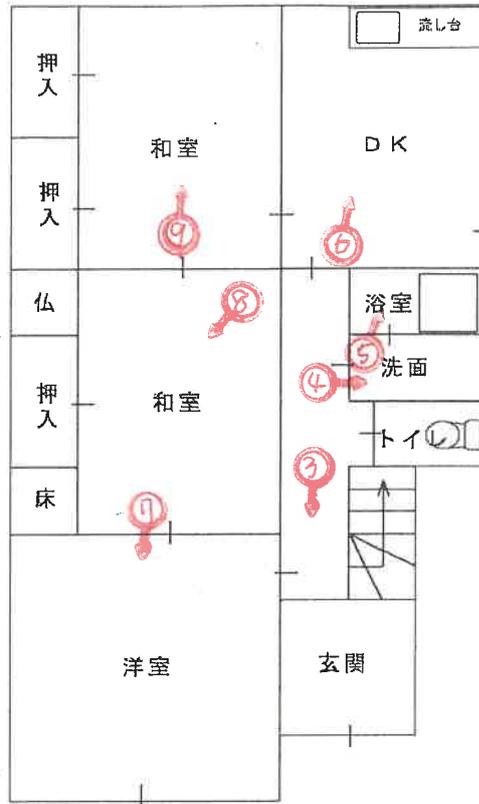
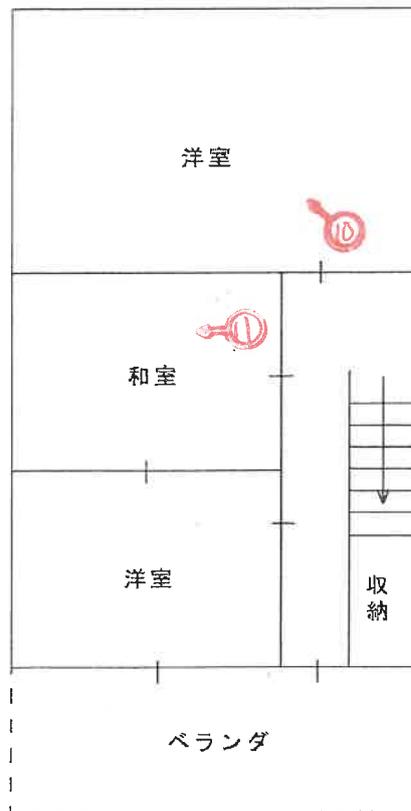
建物間取図

1階

2階

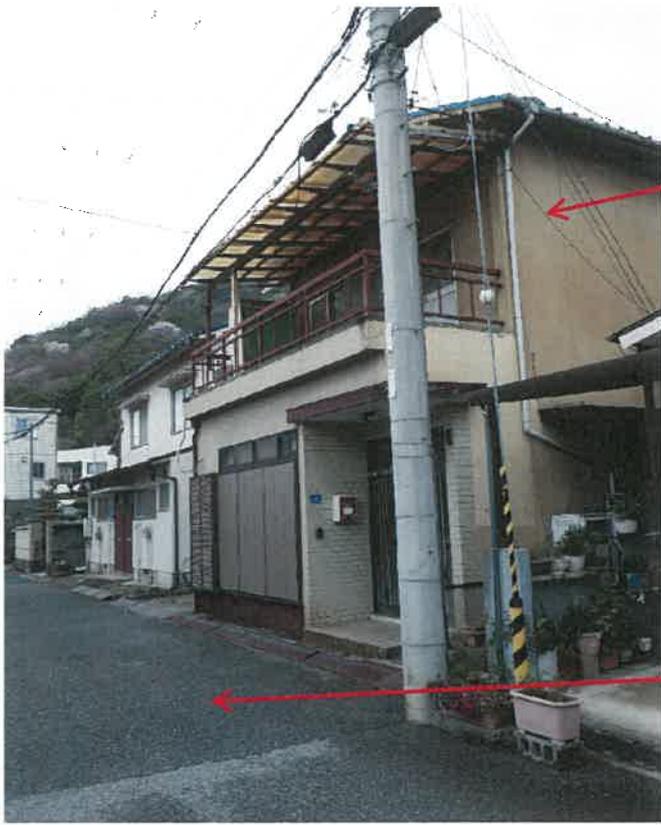
写真 ①

(1) 本件土地の状況は、以下に記載の状況のほか関係人の陳述、添付図面及び添付写真のとおり、本件建物の敷地として利用されているほか、本件建物のおよそ南西側に約18平方メートル程度の私道負担がある。

本件建物

本件土地
私道負担部分

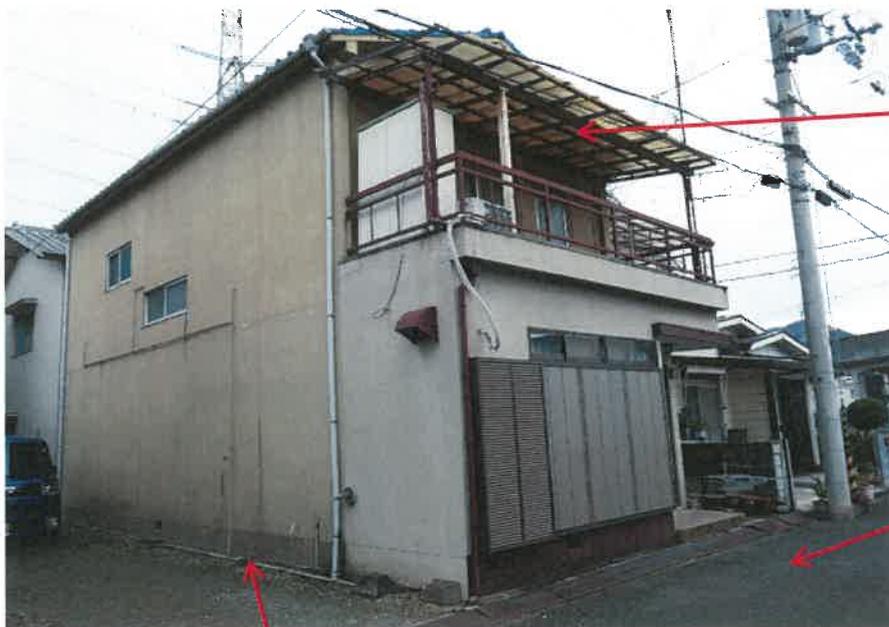
写真 ②

本件建物

本件土地
私道負担部分

本件土地

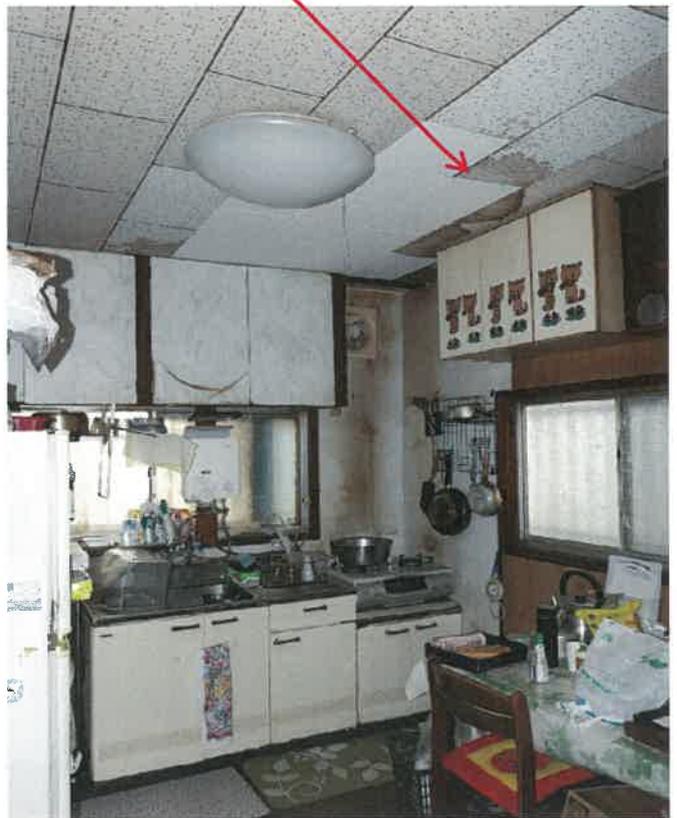
写真 ⑥

(3) 建物の状態は、1階DKとその横の和室の天井に雨漏り跡があるが、修繕済みとのことである。2階和室の天井にも雨漏り跡があるが、修繕済みかどうかは不明である。また、1階廊下に沈み込みや傾斜が感じられた。建物は昭和46年建築であり、保守管理状態は悪いものと認めた。

雨漏り跡

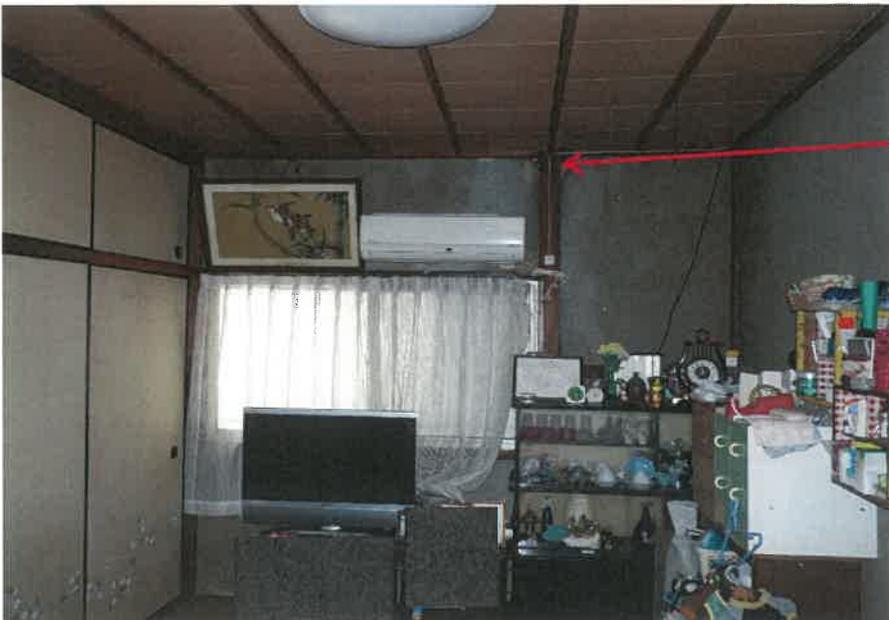
写真 ⑨

雨漏り跡

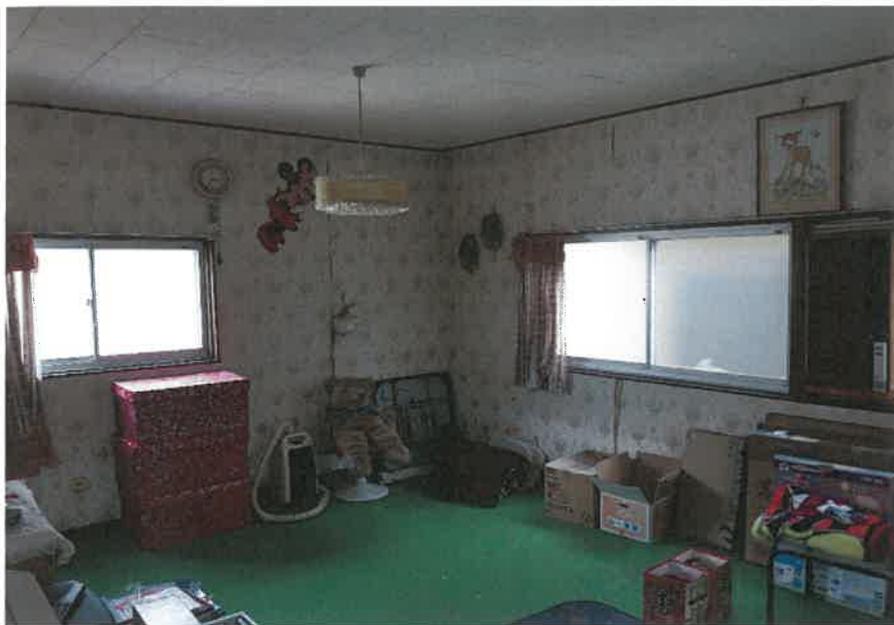
写真 ⑩

雨漏り跡
