期 間 入 札 の 公 告

- 1 所在 姫路市本町
地番 187番
地目 宅地
地積 200.46平方メートル
- 2 所在 姫路市本町187番地
家屋番号 187番
種類 料理店・居宅
構造 鉄筋コンクリート造陸屋根地下1階付5階建
- 床面積
- | | |

現況調査報告書

評 価 書

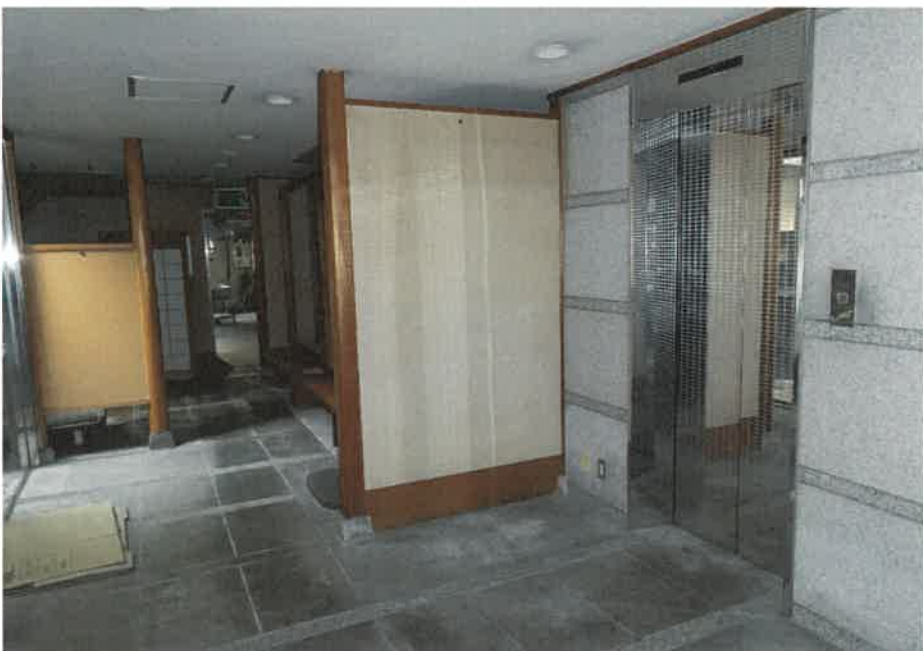
写真 ⑦

不動産の表示	「物件目録」のとおり													
住居表示	(姫路市本町187番地)													
土地	物件 1													
現況地目	<input checked="" type="checkbox"/> 宅地(物件1) <input type="checkbox"/> 公衆用道路(物件) <input type="checkbox"/> (物件)													
形状	<input checked="" type="checkbox"/> 公図のとおり <input type="checkbox"/> 地積測量図のとおり <input checked="" type="checkbox"/> 建物図面(各階平面図)のとおり <input type="checkbox"/> 土地建物位置関係図のとおり <input type="checkbox"/>													
占有者及び占有状況	<input checked="" type="checkbox"/> 土地所有者 <input type="checkbox"/> その他の者 上記の者が本土地に下記建物を所有し、占有している <input type="checkbox"/> 「占有者及び占有権原」のとおり													
下記以外の建物(目的外建物)	<input checked="" type="checkbox"/> ない <input type="checkbox"/> ある(詳細は「目的外建物の概況」のとおり)													
その他の事項	「その他の事項」のとおり													
建物	物件 2													
種類、構造及び床面積の概略	<input type="checkbox"/> 公簿上の記載とほぼ同一である <input checked="" type="checkbox"/> 公簿上の記載と次の点異なる(<input checked="" type="checkbox"/> 主である建物 <input type="checkbox"/> 附属建物) <input checked="" type="checkbox"/> 種類: 店舗・居宅 <input type="checkbox"/> 構造: <input checked="" type="checkbox"/> 床面積: 1階 約161.20㎡(未登記増築部分約4㎡)

未登記増築部分

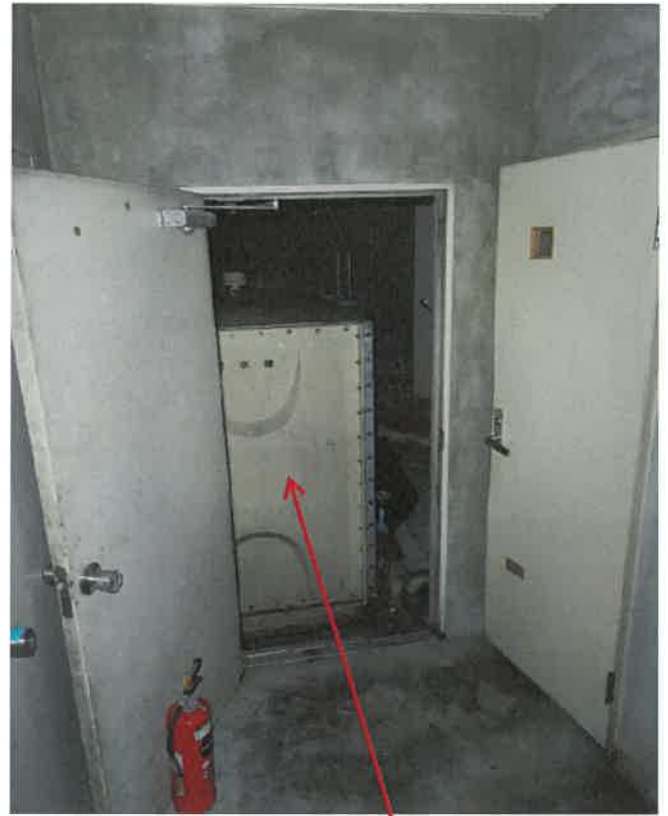
写真 ⑨

受水槽

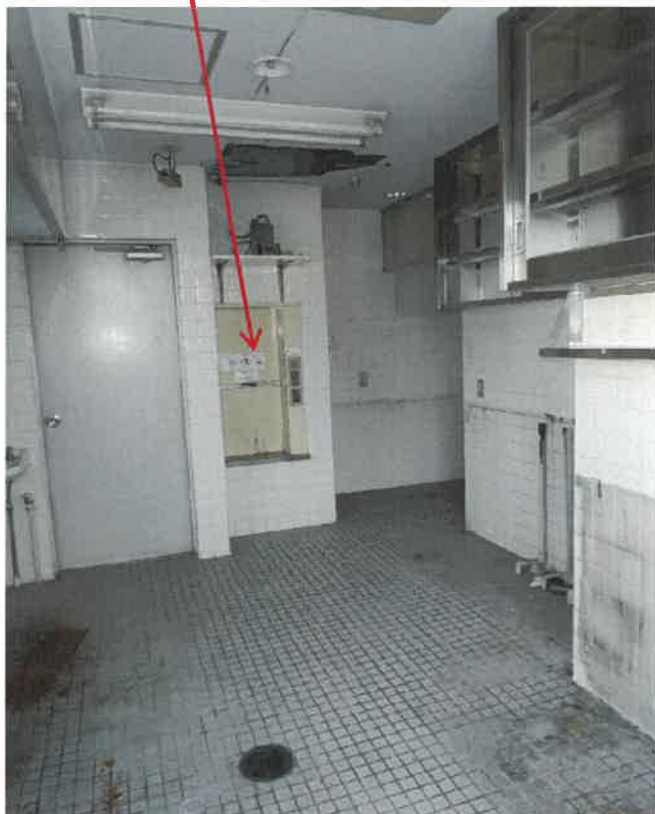
写真 ⑳

- (1) 本件建物の状況は、以下に記載の状況のほか関係人の陳述、添付図面及び添付写真のとおりである。
- (2) 占有状況は、相続財産清算人弁護士事務所担当者の陳述及び立入調査をした結果、2枚目記載のとおりであり、その他に第三者による占有を示すものは認められなかった。
- (3) 建物の状態は、1階北側の出入口や塔屋の出入口の扉の建付けが悪く開閉が大変しづらくなっている。室内では、3階北側厨房の天井に穴が開けられており、4階西側和室にクロスの剥離や畳の黒ずみ、東側廊下にクロスの剥離、カビが、5階北東側洋室にクロスの剥離、カビが認められたほかは、雨漏りや水漏れ等の特段の損傷不具合箇所は認められず、経年程度の劣化があるものと認めた。
- (4) 本件建物には屋上にエレベーター機械室があるが、塔屋であるため床面積には加えないこととした。
- (5) 建物の外観目視、立入調査により建物図面との照合を行ったところ、建物と建物図面に不一致が認められたので、概測を行ったところ、2枚目記載のとおり未登記増築部分が認められた(別紙建物間取図参照)。
- (6) 塔屋のある屋上にはキュービクル(高圧受電設備)が設置されているが、本件建物は平成2年の建築であり、高圧受電設備にPCBが含有されている可能性があるため、買受人は注意を要する。

天井の穴

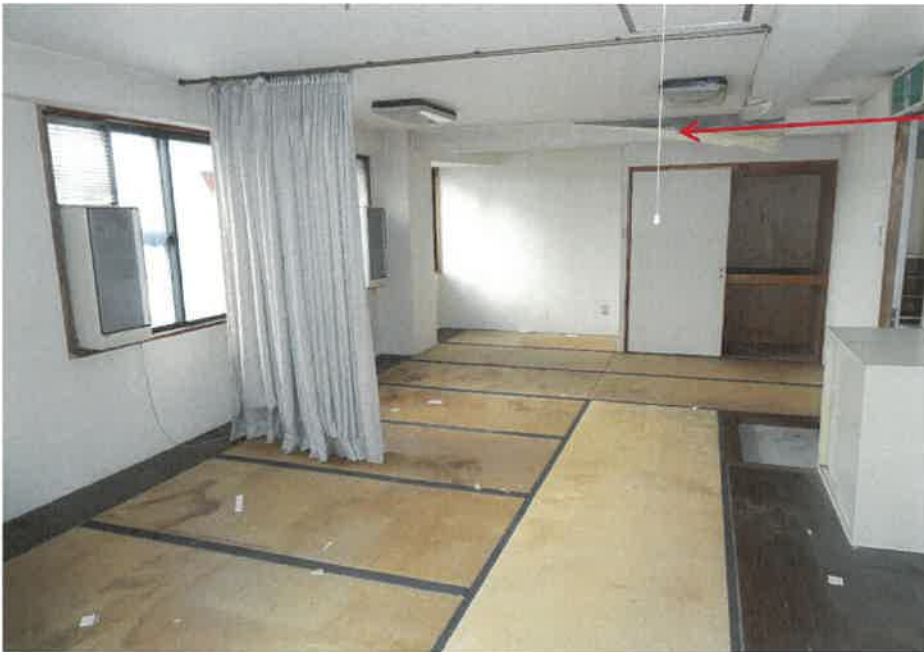
写真 ㉑

クロス
の剥離

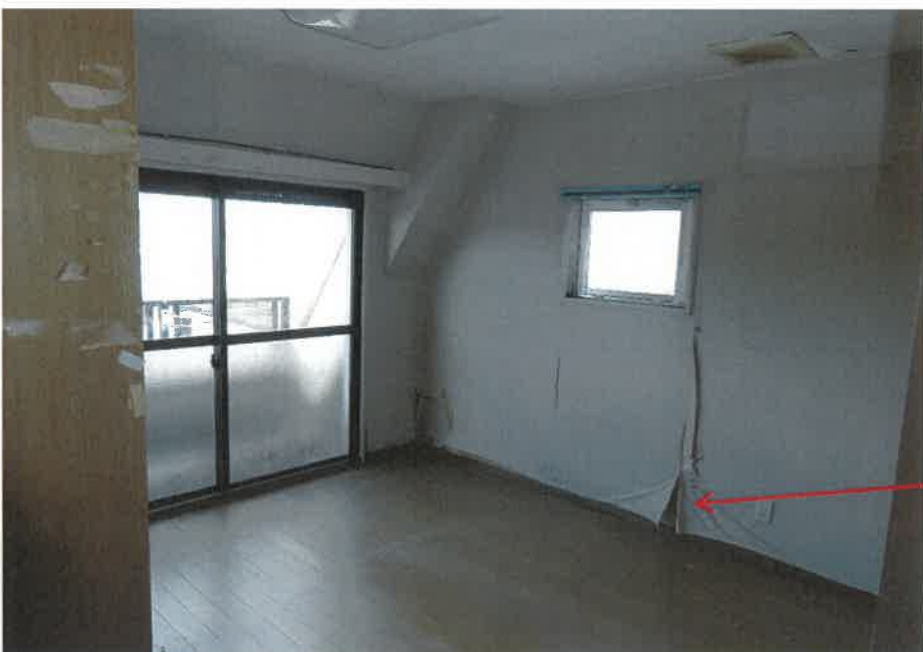
写真 ③⑤

クロスの剥離

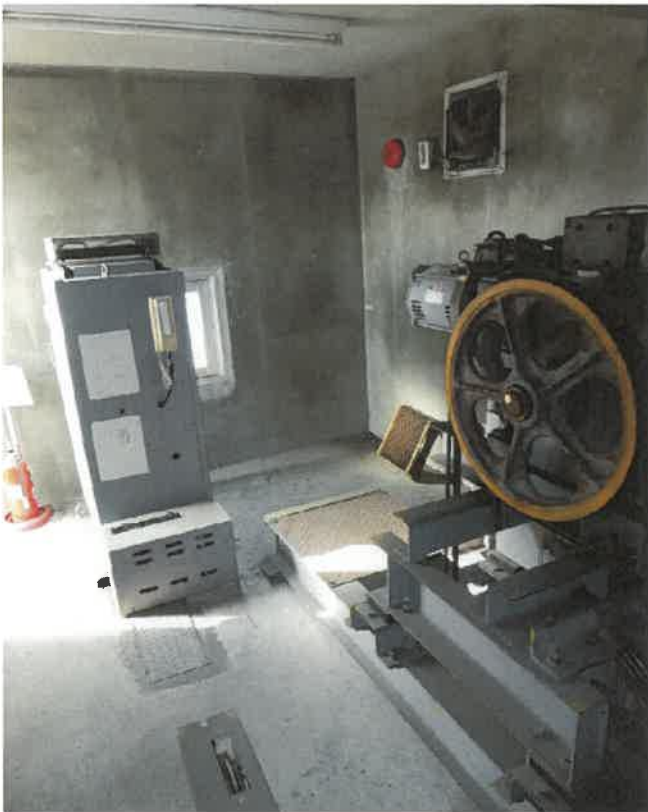
写真 ③⑦

エレベーター機械室の状況

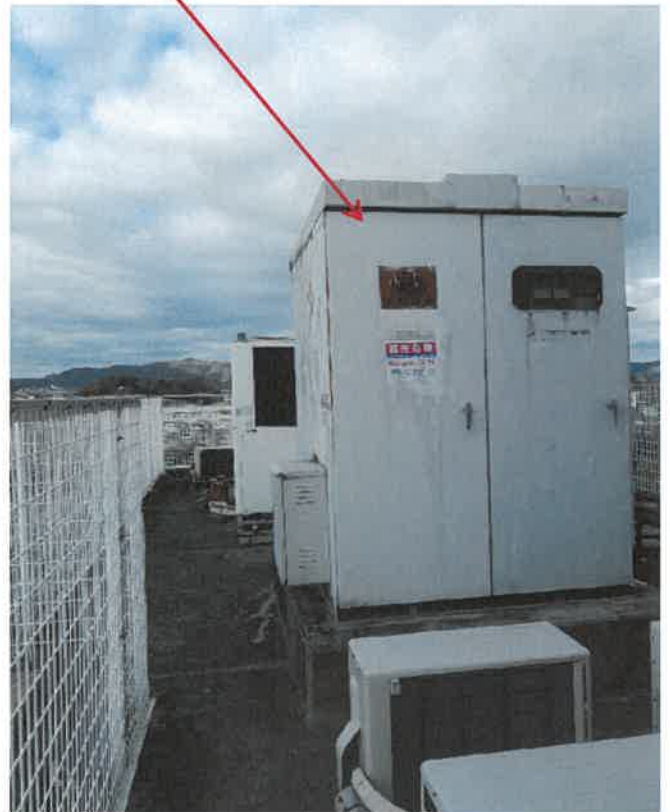
写真 ③⑧

高圧受電設備
