期 間 入 札 の 公 告

令和7年(ヌ)第 48号
令和7年 9月16日受理
令和7年**10**月**15**日提出

現況調査報告書 (物件2、3、5、6)

評 価 書

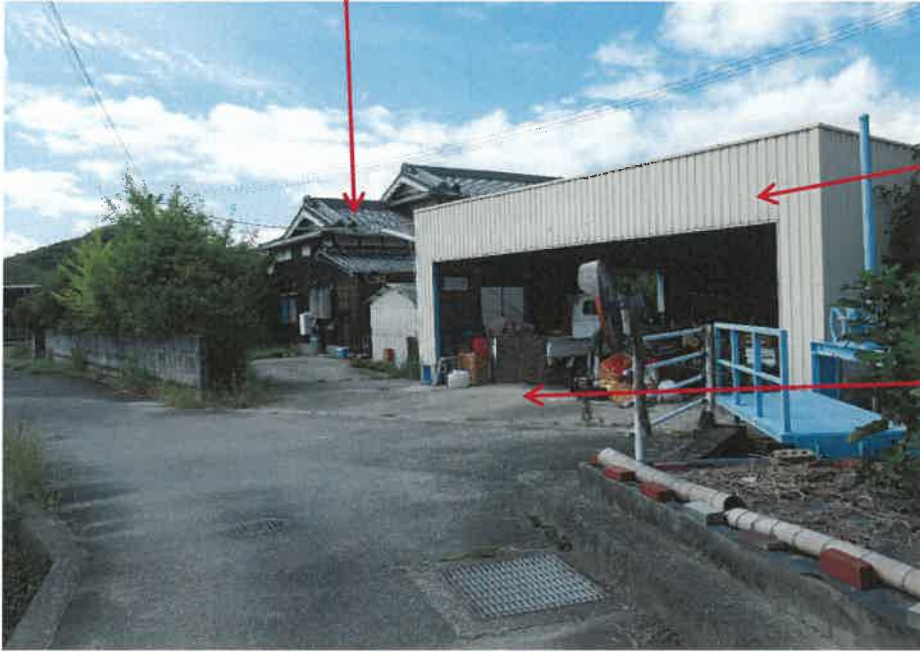
写真 ①

(3) 建物の状態は、雨漏りや水漏れ等の特段の損傷不具合箇所は認められず、経年程度の劣化があるものと認めたが、建付けの悪い戸や風呂場のカビ、2階物置の小動物のものとされる糞など、保守管理状態は悪いものと見受けられた。

本件建物(物件3)

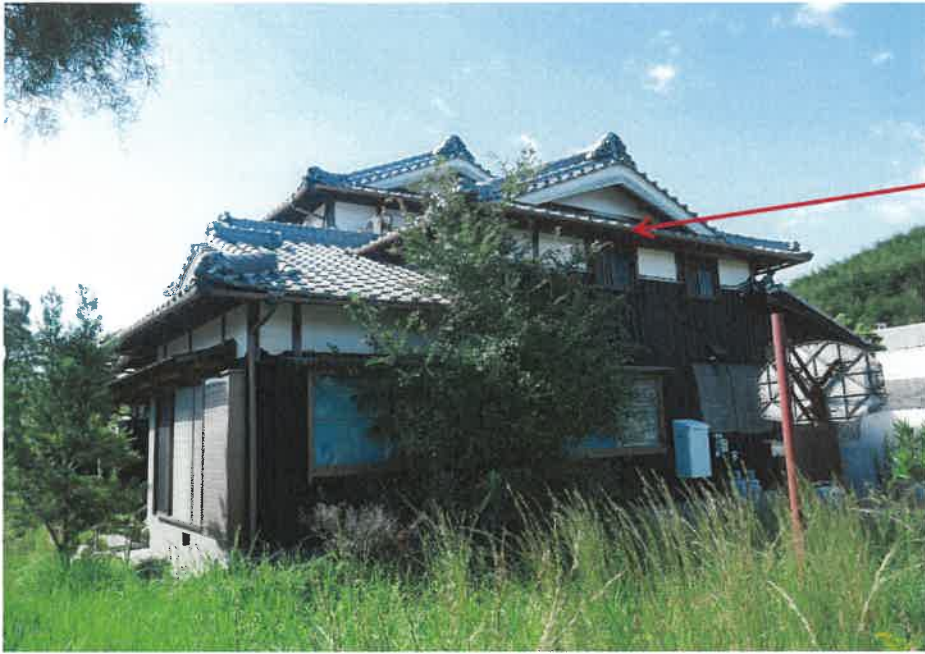
写真 ③

(1) 物件2、5、6の土地の状況は、以下に記載の状況のほか関係人の陳述、添付図面及び添付写真のとおり、一体として未登記附属建物を含む本件建物の敷地として利用されているほか、物件2の土地は東側及び南側の道路敷に私道負担があり、一般の交通の用に供されている模様である。

物件2の土地の私道負担部分

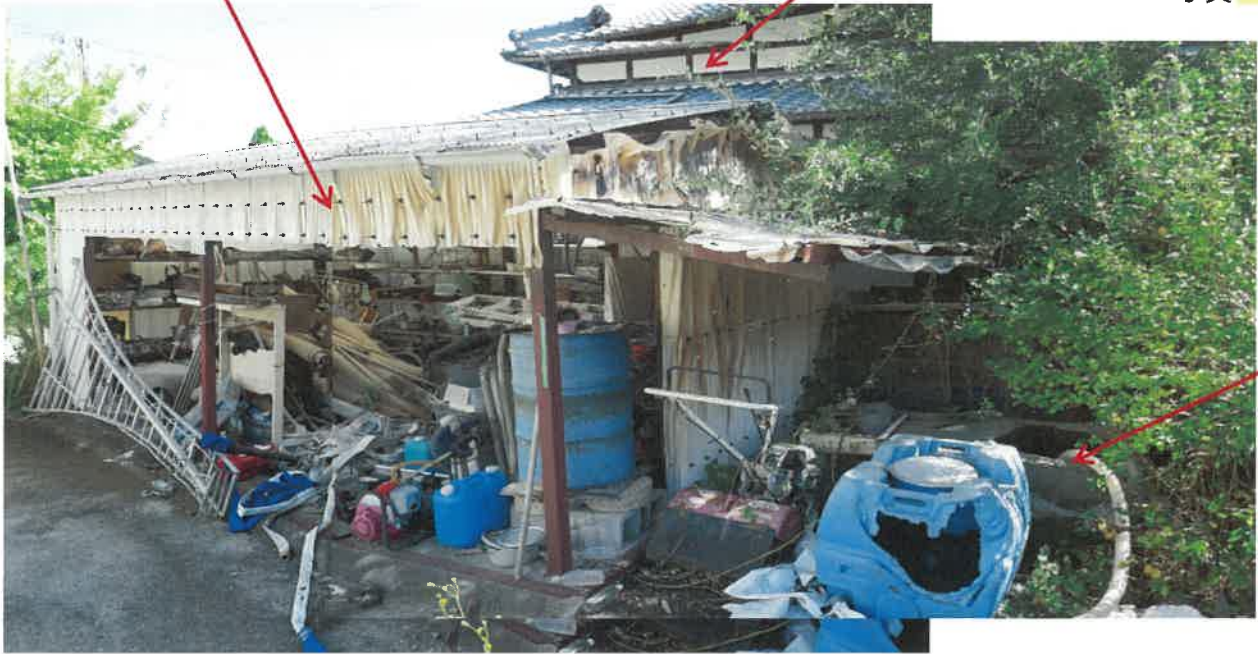
写真 ⑥

なお、物件5の土地は雑草雑木で覆われているほか、木くず、竹木が山積みとなっている。物件5の土地の南側付近に井戸がある。

物件5の土地

未登記附属建物②

本件建物(物件3)
