## 期 間 入 札 の 公 告

令和8年(ケ)第10003号

# 現 況 調 査 報 告 書

# 評 価 書

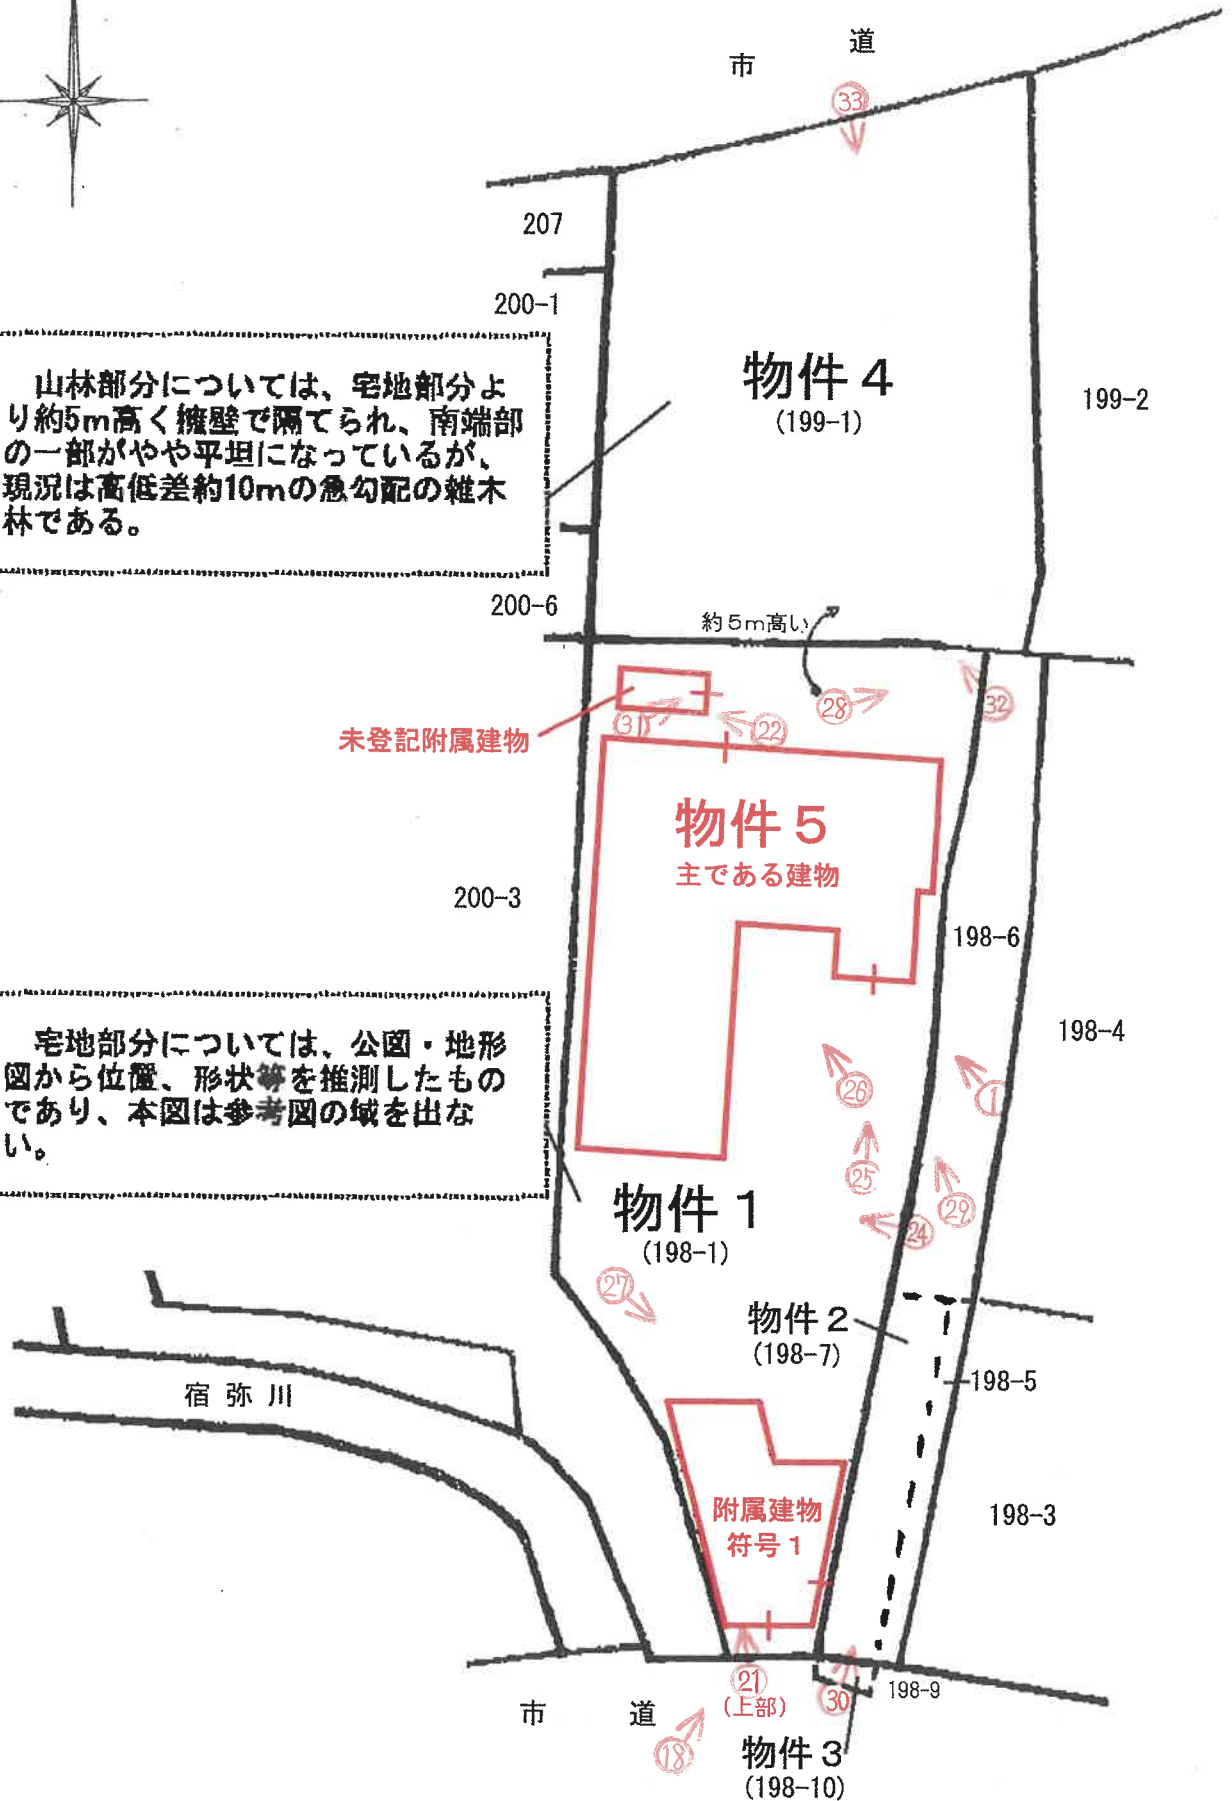
# 土地建物位置関係図

山林部分については、宅地部分より約5m高く擁壁で隔てられ、南端部の一部がやや平坦になっているが、現況は高低差約10mの急勾配の雑木林である。

宅地部分については、公図・地形図から位置、形状等を推測したものであり、本図は参考図の域を出ない。

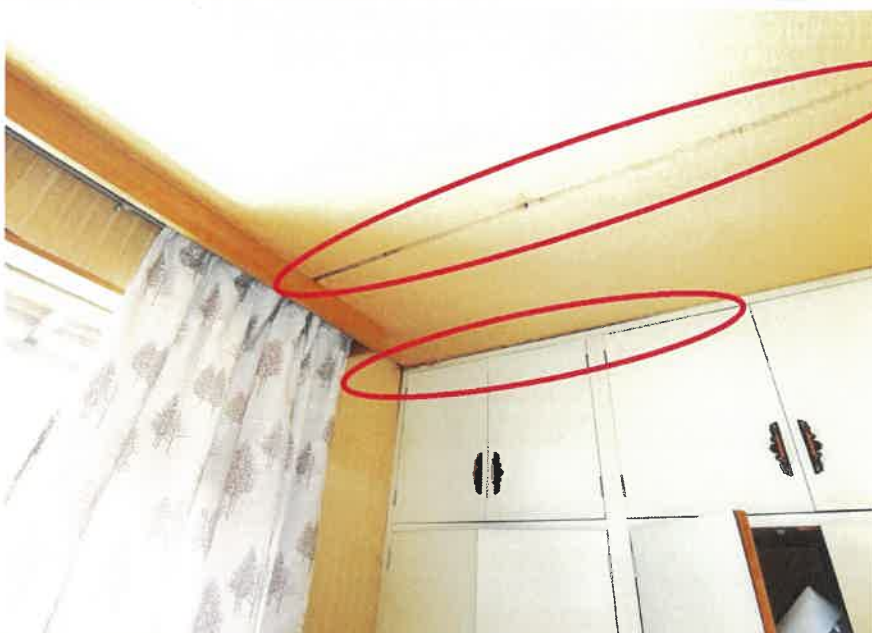
15

- (3) 主である建物1階の広縁において床の傾きや凹みが認められたところ、他の居室および廊下等の床にも瑕疵がある惧れがある。
  - (4) 主である建物2階の各洋室の天井において著しい汚れが認められた(写真⑮赤丸部分ほか)。
  - (5) 附属建物符号1は電動シャッター付車庫であるところ、外壁に著しい亀裂が認められる(写真⑰)ほか、内壁には腐食によるコンクリートの劣化が認められる(写真⑳)。

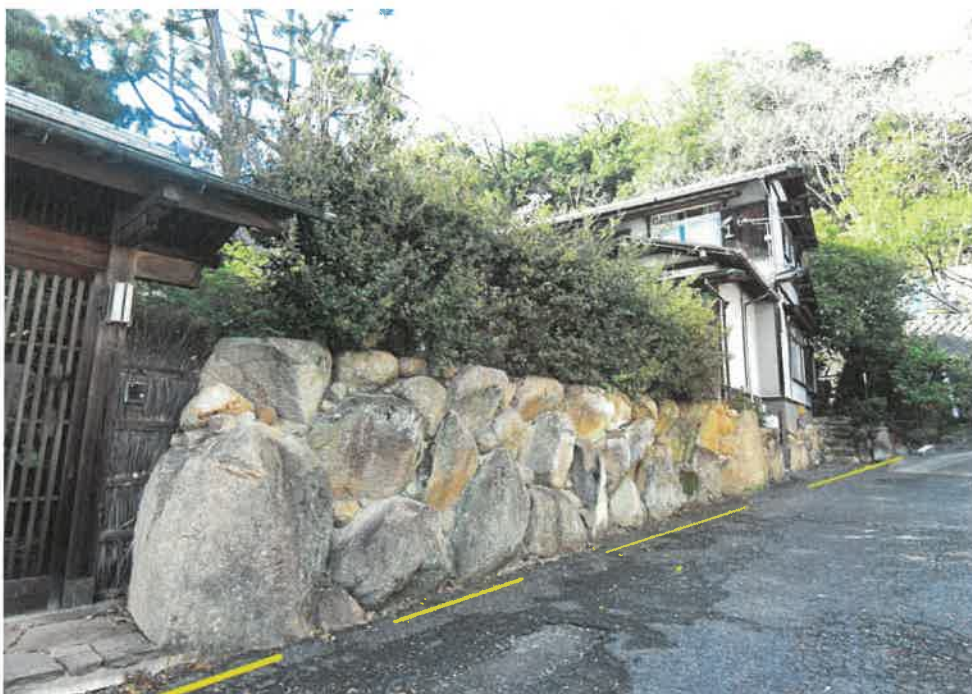
29

※物件1(地番198番1)と東隣地(地番198番6)の境界は判然としない。  
 おおよその境界は黄破線の辺りであると思われるが、正確性は担保しない。

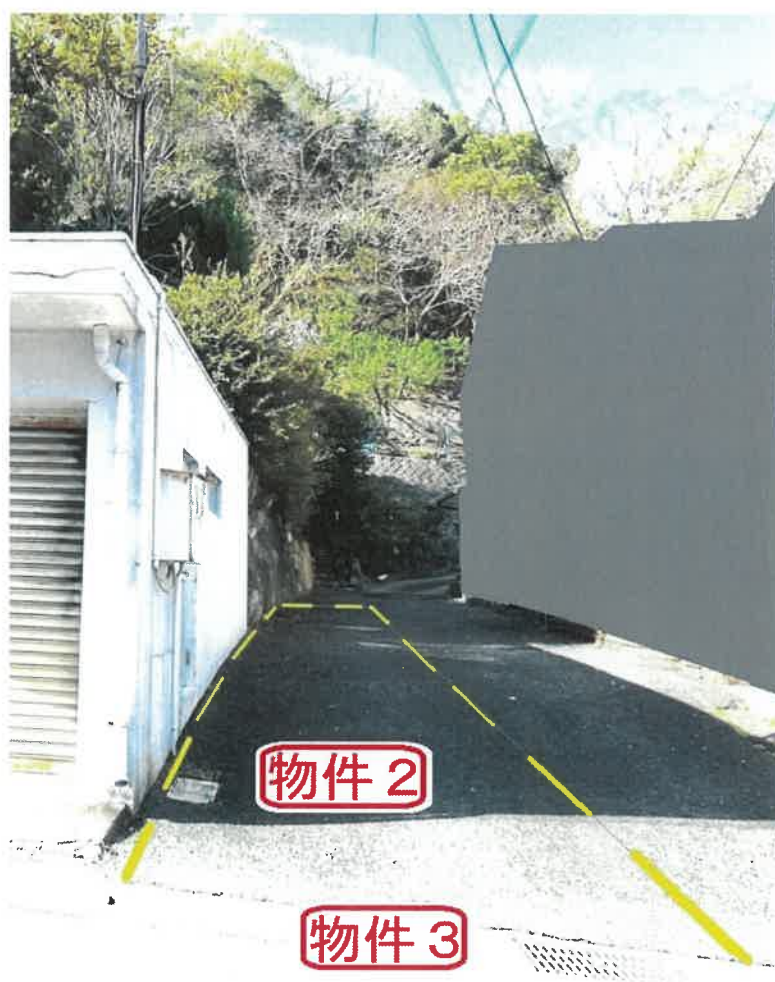
30

- (2) 玄関アプローチ沿いの垣根および木戸が根元から倒壊している(写真㉓赤丸部分)。
  - (3) 主である建物の北側に家畜用の小屋およびケージが設置されている(写真㉔)。
  - (4) 物件2および物件3は、物件1の東側に接する通路の一部であり(写真㉕)、公衆用道路として一般の通行に供されているが、その位置、範囲および境界等は判然としない。

※物件2(地番198番7)および物件3(地番198番10)の位置および境界等は  
 判然としない。周囲の筆とのおおよその境界は黄破線の辺りであると思われる  
 が、正確性は担保しない。

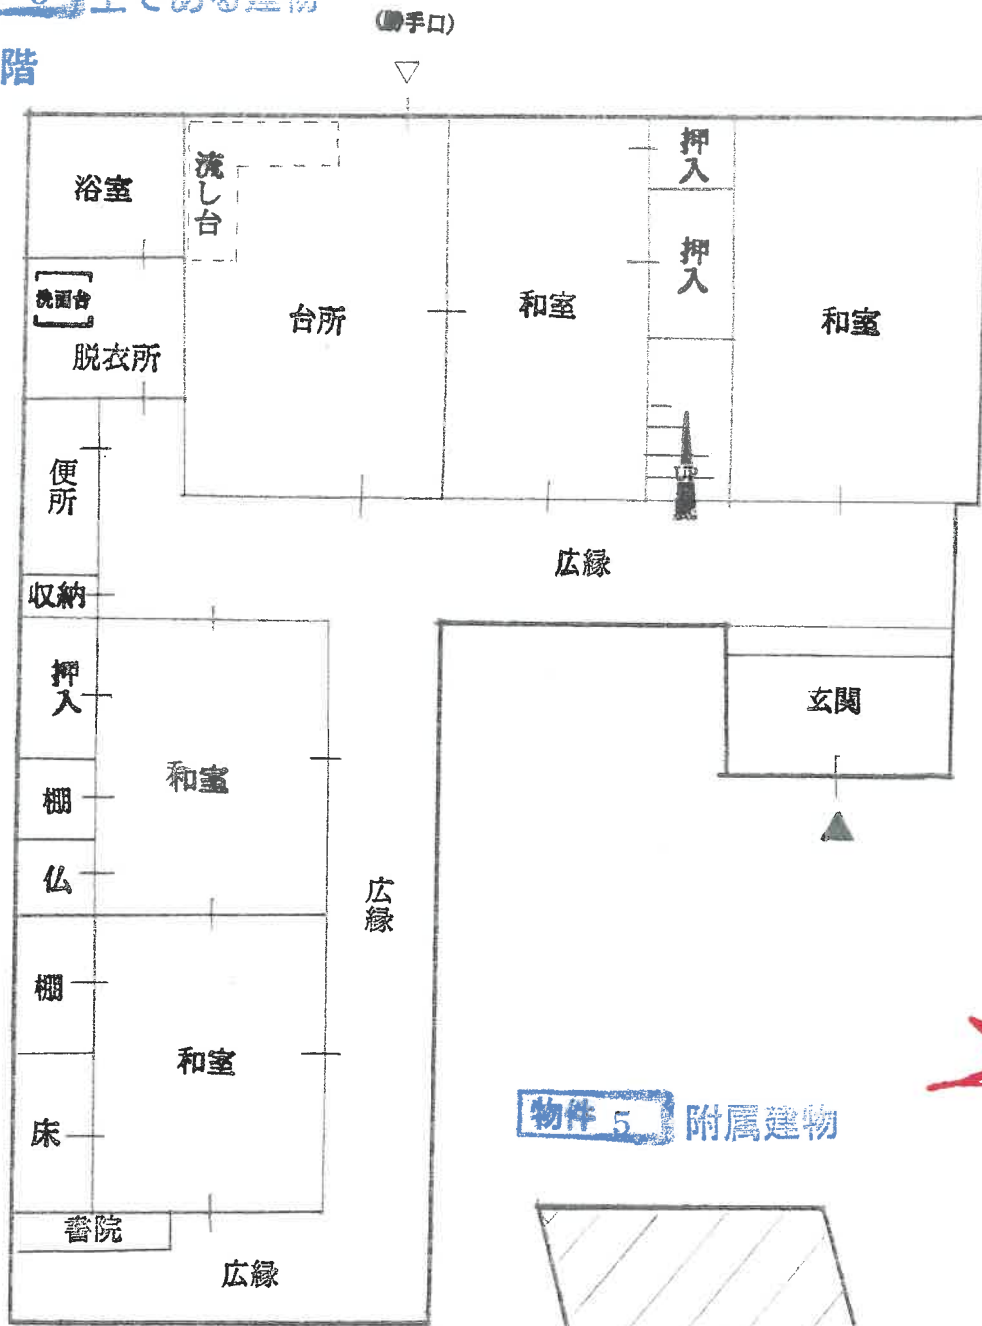
現況見取図

宅地部分については、公図・地形図から位置、形状等を推測したものであり、本図は参考図の域を出ない。

山林部分については、宅地部分より約 5m 高く擁壁で隔てられ、南端部の一部がやや平坦になっているが、現況は高低差約 10m の急勾配の雑木林である。

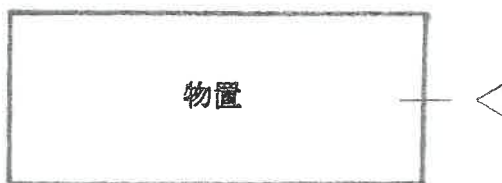
物件 5 未登記附属建物

(未登記附属建物：現況概要)  
構造：コンクリートブロック造陸屋根  
用途：物置・ボイラー室、面積：約5m<sup>2</sup>
