## 期 間 入 札 の 公 告

令和8年(ケ)第 13号  
令和8年 3月16日受理  
令和8年 4月 9日提出

## 現況調査報告書

# 評 価 書

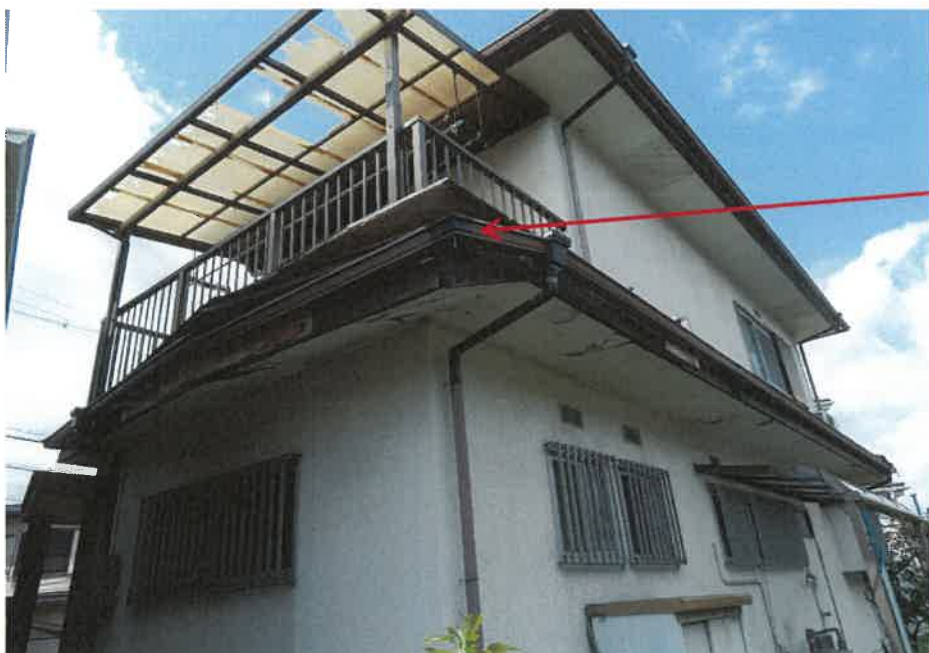
写真 ②

東側ベランダのコンクリート床板  
と軒天が剥離し、軒天が折れ  
曲がった部分

(3) 建物の状態は、1階玄関付近や東側ベランダ下の軒天に腐食による破損が認められ、特にベランダ下の軒天はベランダのコンクリート床板から剥離し、折れ曲がっている。室内では2階北側の洋室に雨漏り箇所があるほか、1階和室や2階和室の畳に沈み込みが認められた。建物は昭和50年の建築であり、保守管理状態が悪く、老朽化が認められた。

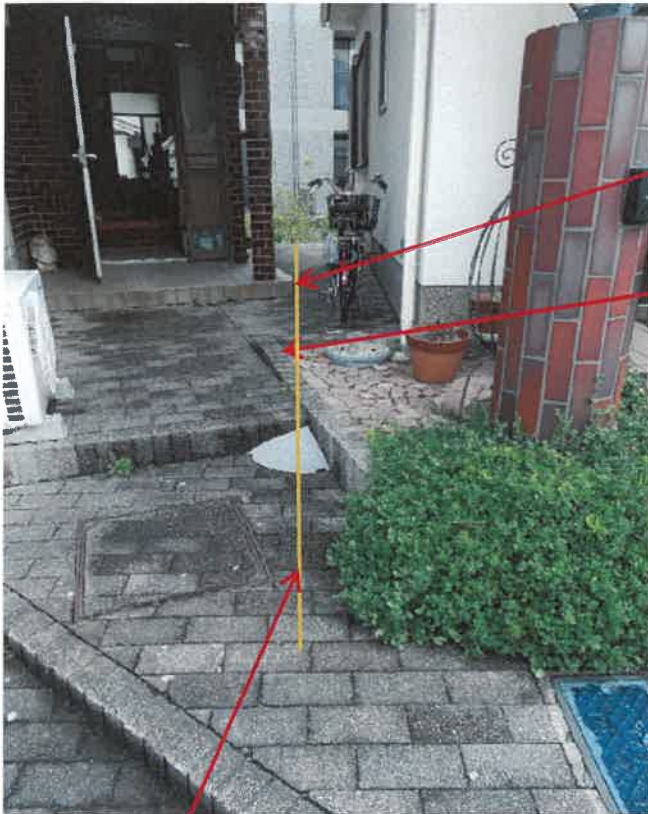
写真 ③

玄関前ポーチの角の隅切り

レンガ片敷きの越境部分

破産者が指示した本件土地と  
地番97番98の土地との境界線

軒天が腐食し破損した部分

なお、破産者Aによれば、東側隣接地（地番97番98）のレンガ片敷きが一部本件土地に越境しているとのことである。

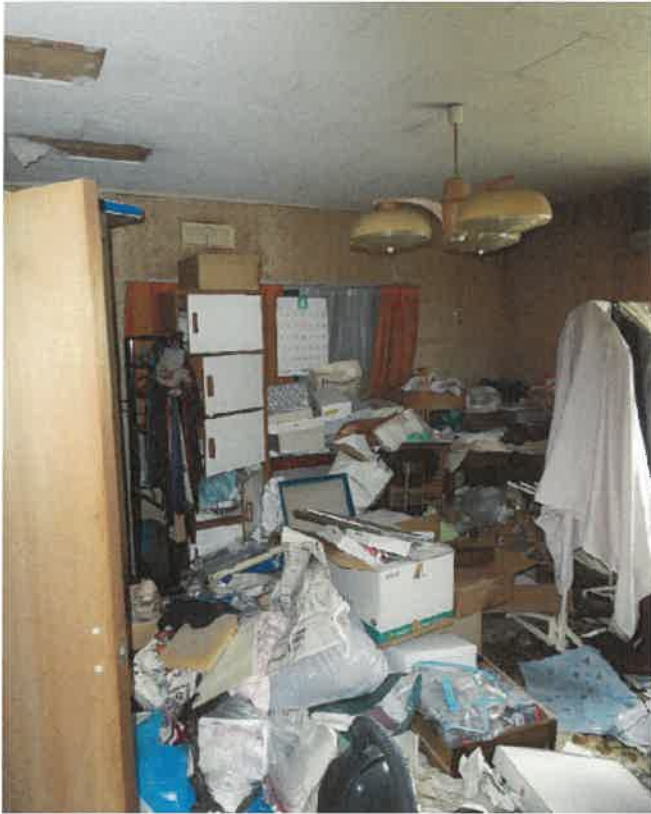
写真 ⑪

雨漏り箇所
