## 期 間 入 札 の 公 告

| | 種 類 | デイサービスセンター |

## 現況調査報告書

# 評 価 書

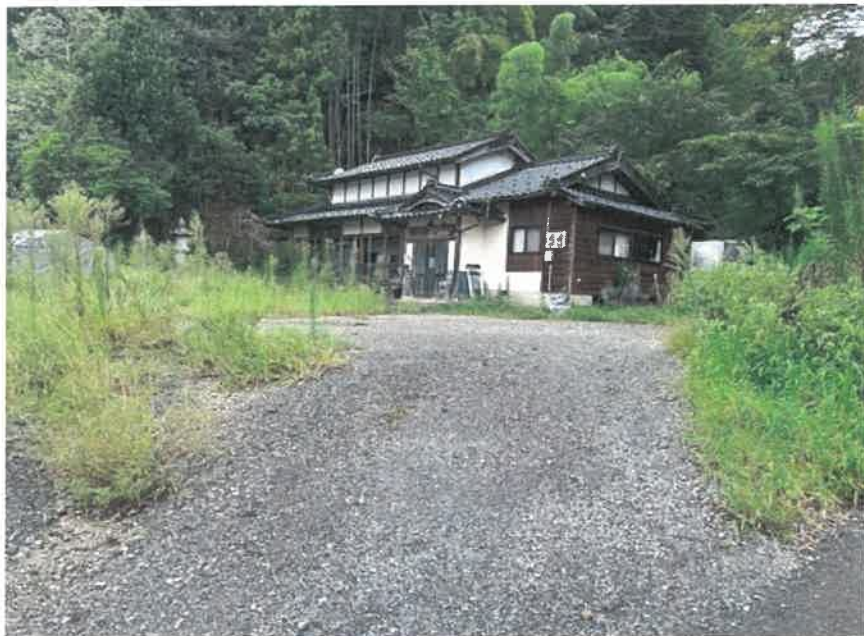
No. 1

本件建物と敷地

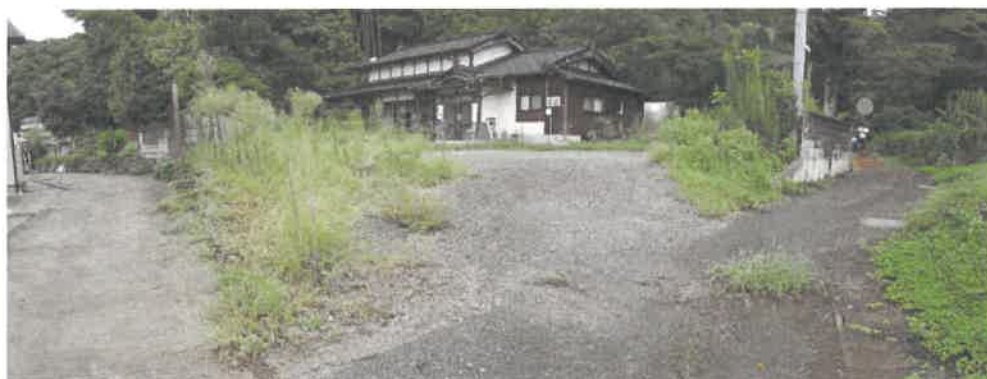
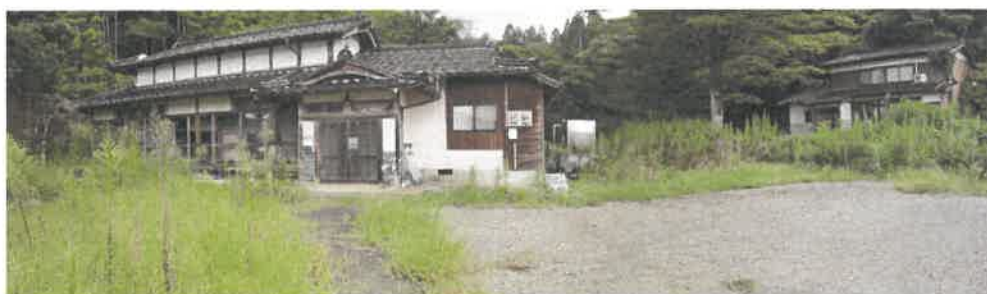
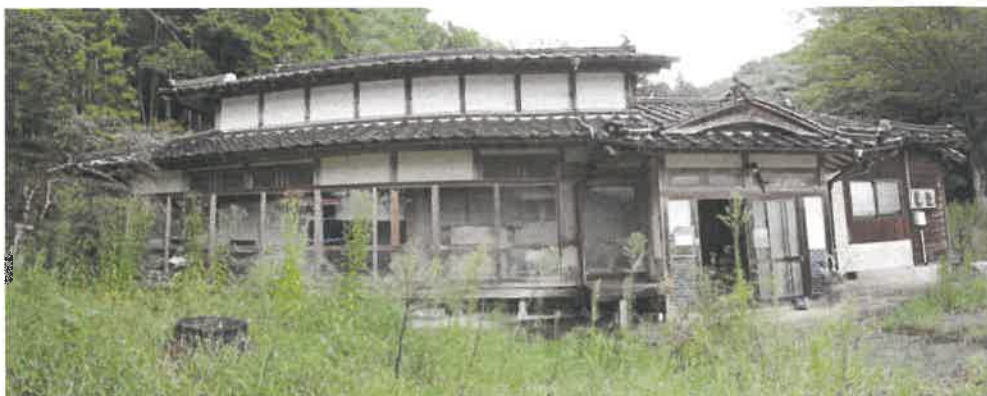
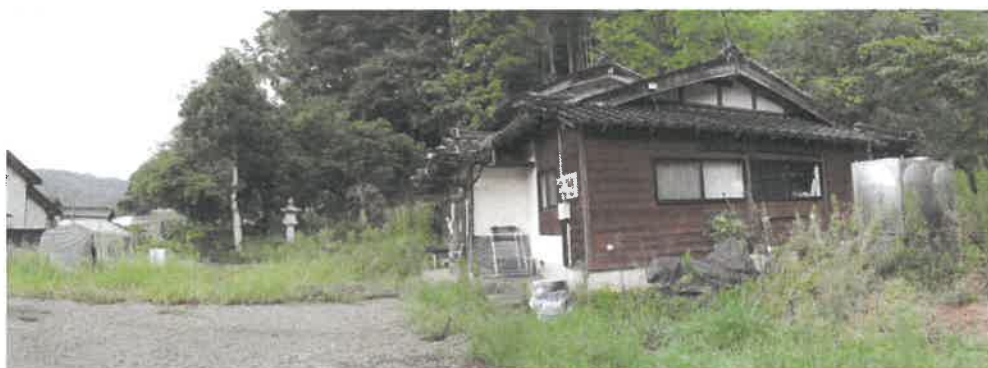
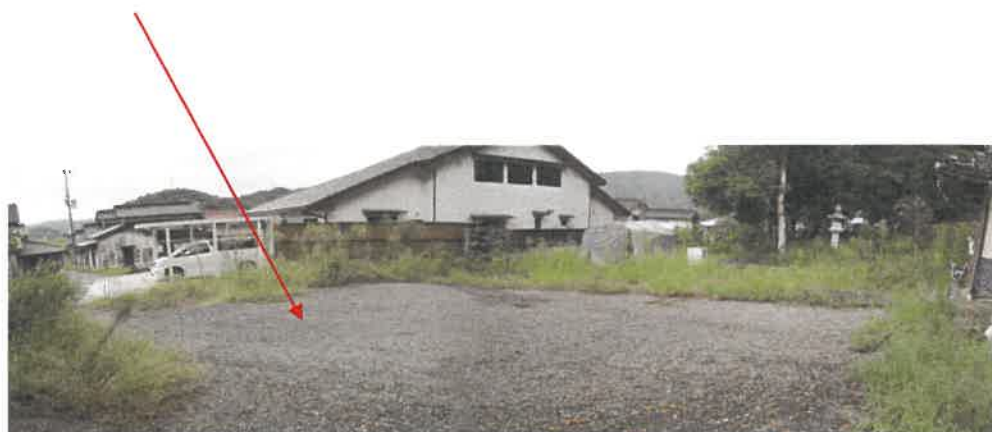
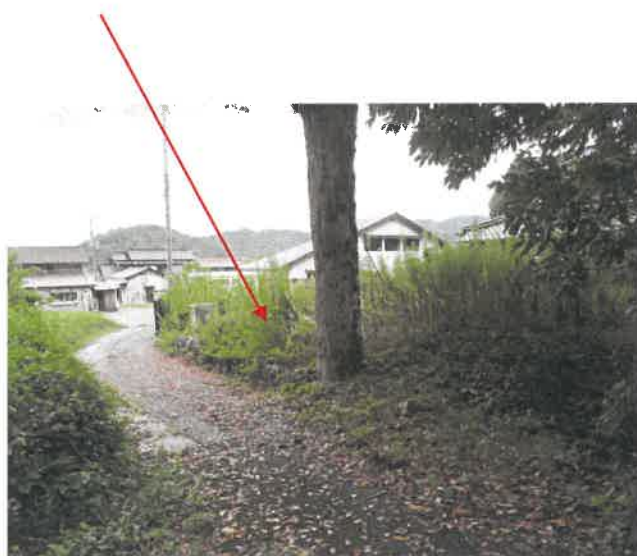
# 現況写真

| 特 記 事 項 | <p>◎前面道路の対面側には蓋掛けされた暗渠の水路が存するが、同水路は砂防河川「奥重川」に指定されており、同河川の中心線から15mの範囲は砂防指定地に該当する。（豊岡土木事務所の回答より）</p> <p>◎兵庫県CGハザードマップによると、本件土地付近では、最悪の場合、洪水による浸水が発生してその深さが3～5mになることが想定されている。また、本件土地の一部が山腹崩壊危険区域に該当する可能性がある。なお、本件土地の南東側や北西側に近接して、土砂災害特別警戒区域に指定されている区域が存する。</p> <p>◎本件土地には、主に電柱、石灯籠、物置、ステンレス製のタンク（消火ポンプとの表示あり）などが確認出来た。</p> <p>◎本件土地の東側に直径50 c m～1m程度（深さも約1m程度と思われる）の穴が確認出来た。但し、周りが雑草等で覆われているため、詳細については確認出来なかった。</p> | |

| 区 分 | 主である建物 |
|---|---|
| 特 記 事 項 | <ul style="list-style-type: none"> <li>・石綿使用等の有無<br/>対象建物について、建築時期・構造・種類等の要因を踏まえ現場調査を行った結果、アスベスト含有建材が使用されている可能性は否定できない。なお、アスベスト使用の詳細については専門調査機関の分析調査を要する。</li> <li>・建物内は、クロスの剥がれや亀裂、壁の損傷、カビの発生等の劣化が認められた。また、木製の玄関ドア付近に大量のアリが発生しており、アリの影響かどうかは不明であるが、木製ドアの一部が削られていた。</li> </ul> |
