令和 7年 9月 19日  
 奈良地方裁判所執行係  
 裁判所書記官 森 田 朋 子

2 所 在 天理市西長柄町 163番地2  
家屋 番号 163番2  
種 類 居宅  
構 造 木造スレートぶき 2階建  
床 面 積 1階 58.79平方メートル  
2階 54.65平方メートル

## 現況調査報告書

## 評 価 書

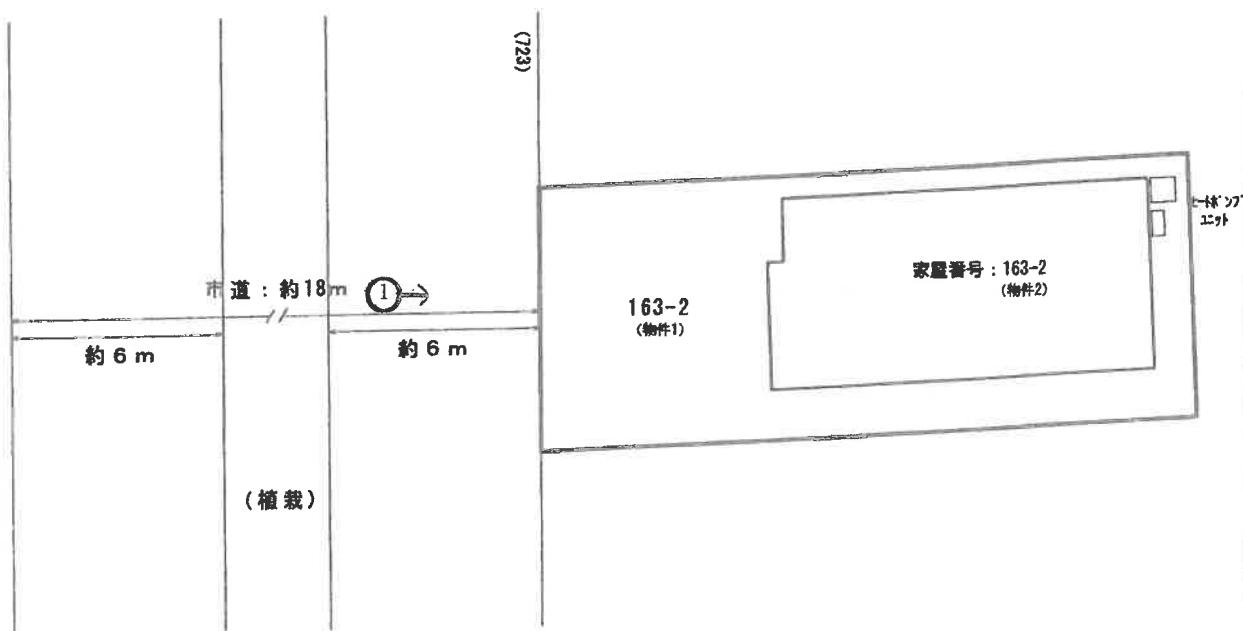
# 土地建物位置関係図

(1) 本件土地は、本件建物の敷地として利用されていた（別紙土地建物位置関係図及び別紙添付写真①参照）。

(4) 北東側にヒートポンプユニットが存した（別紙土地建物位置関係図参照）。

- (1) 本件土地は、西側が市道に接面しており、その幅員を概測したところ、約18mであった（別紙土地建物位置関係図参照）。
- (2) 評価人からは、上記接面道路は建築基準法第42条1項1号の道路である旨の報告を得ているが、詳細については評価人作成にかかる評価書を参照されたい。

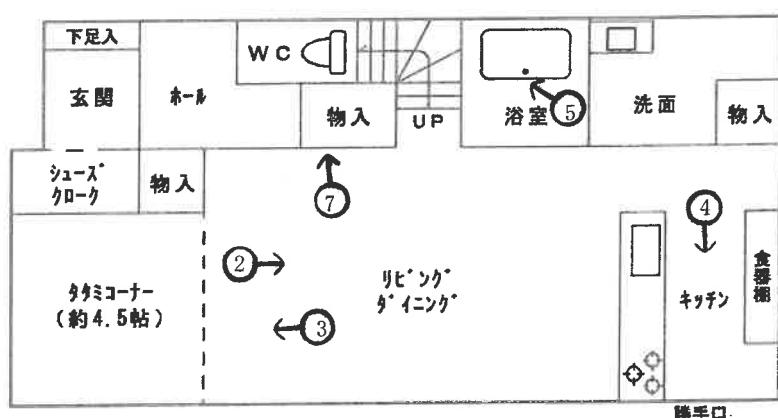
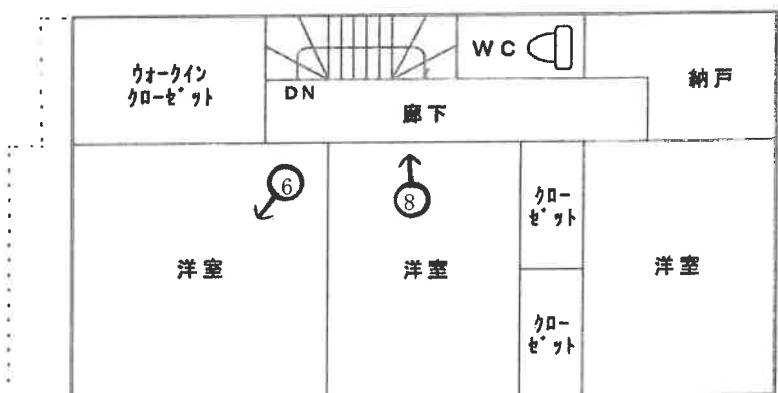
# 間 取 図

(1) 本件建物の位置は、別紙土地建物位置関係図のとおり、建物内の状況及び間取り等は、別紙間取図及び別紙添付の写真に撮影したとおりである。

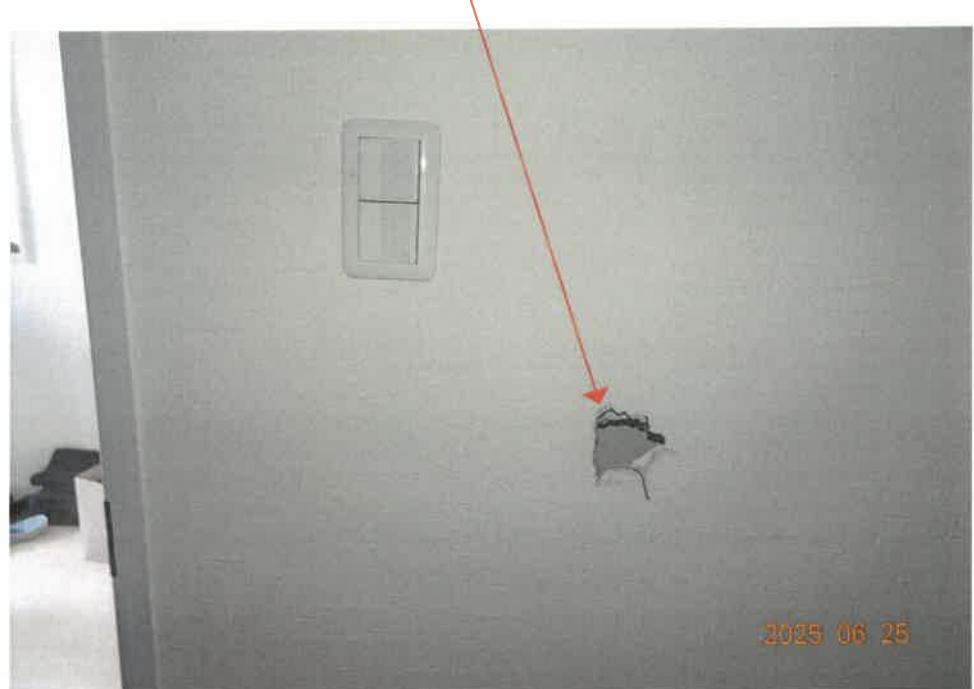
⑦  
(1階リビングダイニング 内壁破損箇所)

(4) 1階リビングダイニングの建具枠に損傷箇所が存した。

(5) 1階リビングダイニングの内壁に破損箇所が存した（別紙添付写真⑦参照）。

エ 市場性修正率： 対象建物の建具枠・内壁に損傷箇所が見られたこと等を勘案し市場性修正率を0.90と判断した。

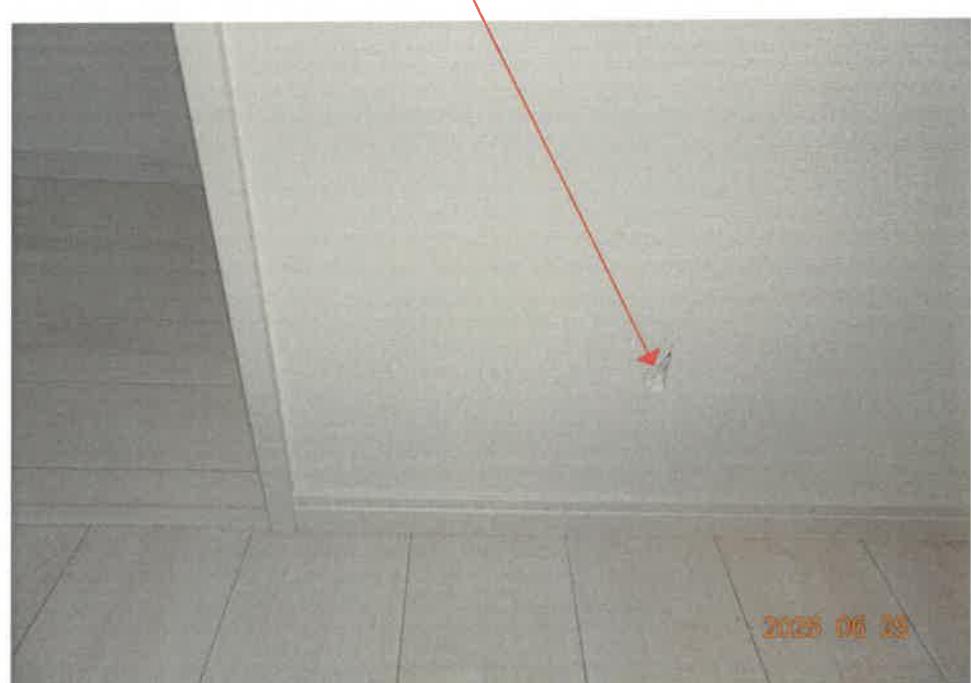
⑧  
(2階中央洋室 内壁損傷箇所)

(6) 2階中央洋室の内壁に損傷箇所が存した（別紙添付写真⑧参照）。
