1 所 在 生駒市萩の台  
地 番 866番28  
地 目 宅地  
地 積 202.00平方メートル

# 現況調査報告書

令和7年(ケ)第22号  
令和7年7月16日現地調査  
令和7年7月30日評価  
評価書NO.競07131144

# 評 価 書

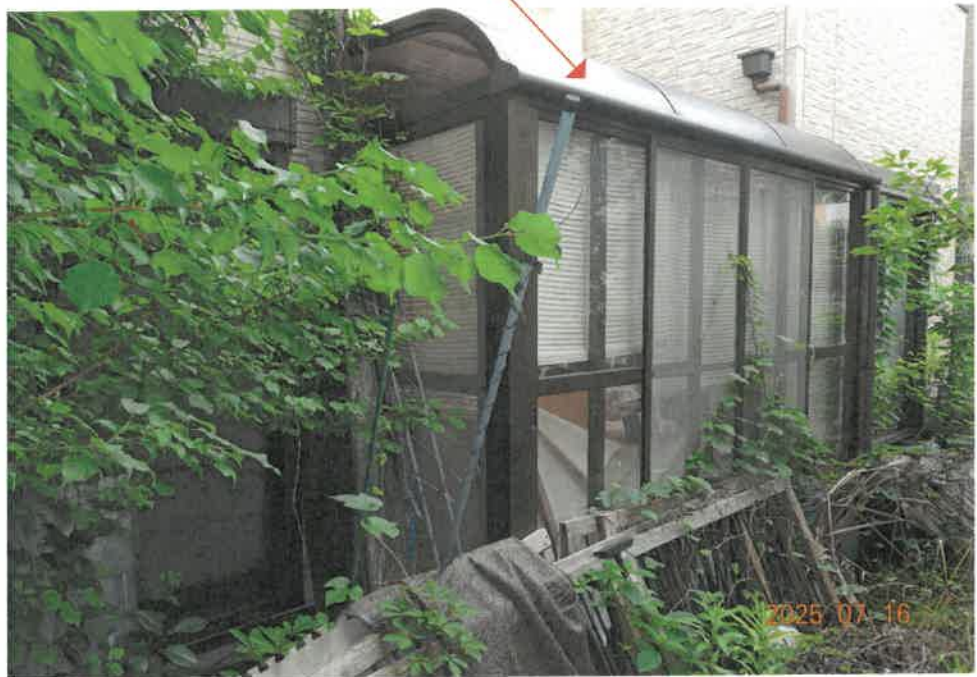
⑦  
(未登記増築部分：サンルーム)

- (1) 本件建物の位置は、別紙土地建物位置関係図のとおり、建物内の状況及び間取り等は、別紙間取図及び別紙添付の写真に撮影したとおりである。
- (2) 本件建物は、内外部ともに経年相当の劣化が認められた。
- (3) 本件建物の屋根にソーラーパネルが存した。
- (4) 本件建物内には大量の動産が存するため、床面及び壁面の状況を十分に視認できない箇所が存した。
- (5) 本件建物の1階南側にサンルームとして利用されている未登記増築部分（床面積約4.8㎡）が存した（別紙間取図及び別紙添付写真⑦参照）。
- (6) 浴室内にカビの発生が認められた。
- (7) 1階リビングの壁、2階西側洋室のクローゼットの扉及び2階東側洋室の壁に穴が空いている箇所が存した。なお、2階東側洋室の壁の穴は養生テープで補修されていた（別紙添付写真⑧参照）。

| | 1階サンルーム(4.8㎡)の増築に関して10㎡未満の増築であるため、建築確認は不要(建築基準法第6条2項)であるが登記がなされておらず、建物の適法性については生駒市建築課への確認が必要である。 | | | | | |

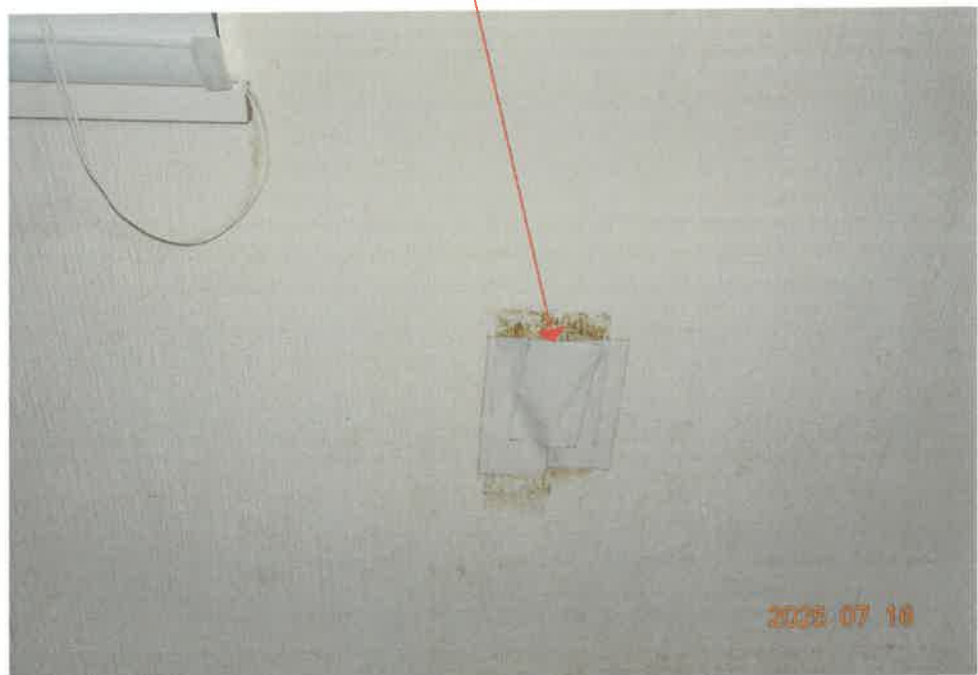
⑧  
(2階東側洋室 壁の穴)

| | 浴室内カビの発生が認められた。1階リビングの壁、2階西側洋室のクローゼットの扉及び2階東側洋室の壁に穴が空いている箇所が存した。なお2階東側洋室の壁の穴は養生テープで補修されていた。 | | | | | |
