令和7年(ケ)第37号  
令和7年10月30日受理  
令和7年12月4日提出

## 現況調査報告書

令和7年（ケ）第37号  
令和7年11月18日 現地調査  
令和7年12月8日 評 価

評 価 書  
(土地付建物)

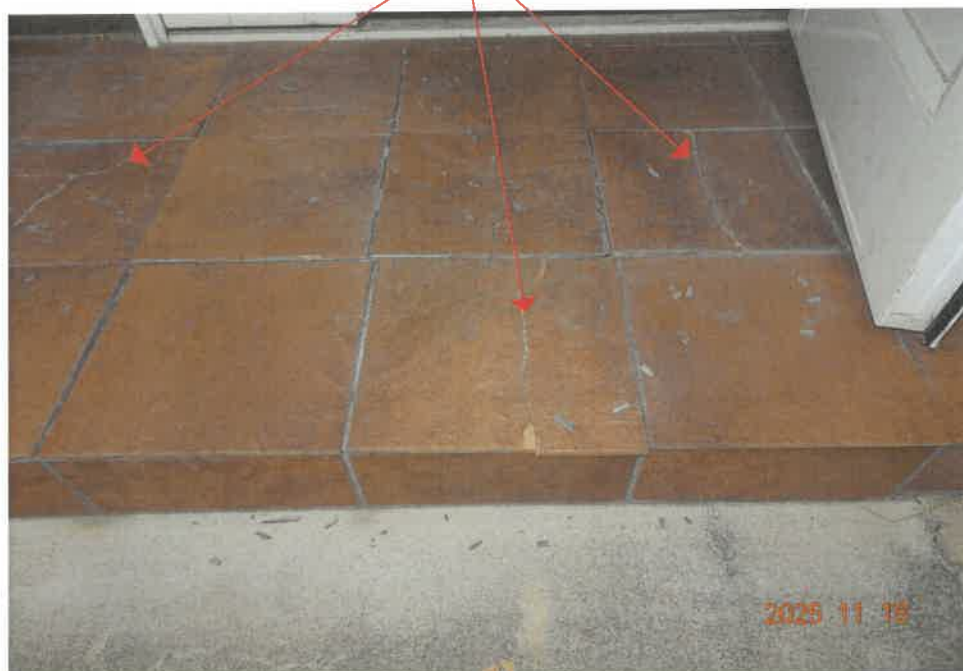
- (1) 本件建物の位置は、別紙土地建物位置関係図のとおり、建物内の状況及び間取り等は、別紙間取図及び別紙添付の写真に撮影したとおりである。
- (2) 法務局備付の建物図面等を参考にして本件建物を概測した結果、床面積については概ね公簿どおりであるものと推定された。
- (3) 本件建物は、内外部ともに経年相当の劣化が認められた。
- (4) 本件建物の玄関タイルに損傷箇所が存した（別紙添付写真⑦参照）。
- (5) 1階リビングダイニングのクロスに剥離箇所（別紙添付写真⑧参照）及び汚損箇所が存した。

⑦  
(玄関タイル 損傷箇所)

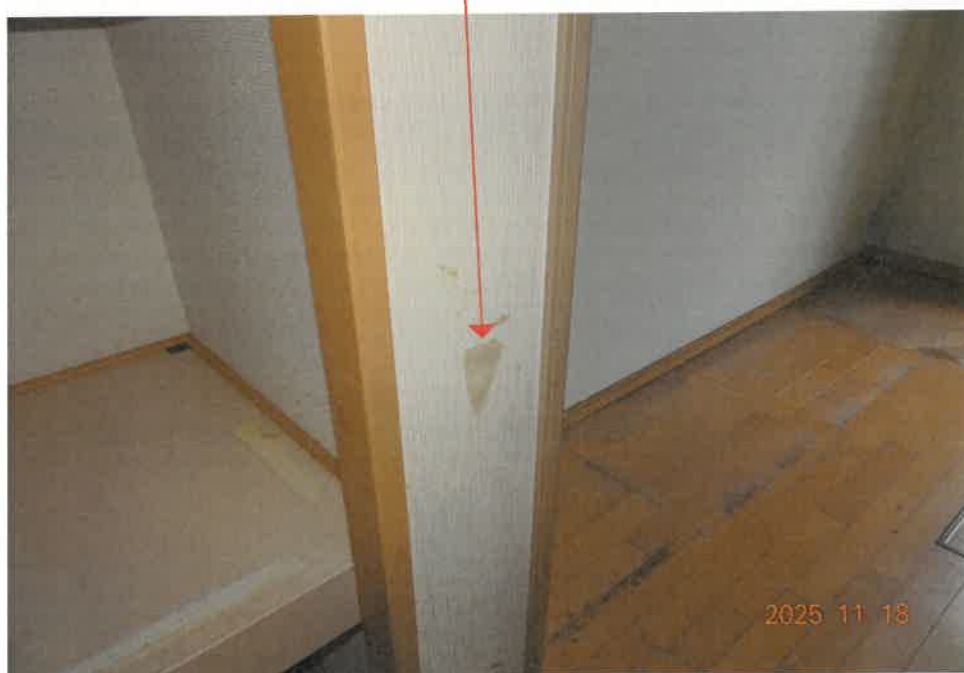
⑧  
(1階リビングダイニング クロス剥離箇所)

| 区 分 | 主である建物 |
|---|---|
| 特記事項 | ①1階リビングダイニングのクロスに剥離箇所及び汚損箇所が存した。<br>②玄関入口タイルに損傷箇所が認められた。<br>③その他建物の内外には経年相応の傷み、汚れ、劣化等が認められた。<br>④アスベスト等の建物に係る有害物質の使用の有無及びその程度についての判定は目視観察からは不明であり、建物の部材、又は設備機器にアスベスト等が使用されているかどうかは判然とせず、専門調査機関による調査を行わないと確定できない。 |
