## 期 間 入 札 の 公 告

# 現況調査報告書

# 土地建物位置関係図

# 評 価 書

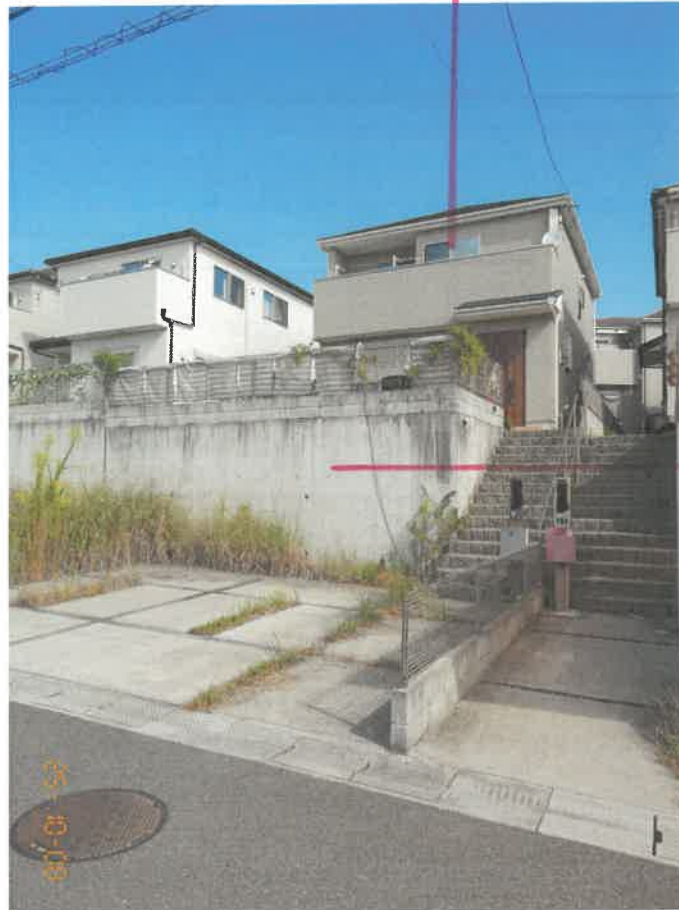
①

- (1) 地積測量図に従って目的土地を概測すると、土地建物位置関係図記載のとおり、約0.9㎡の道路負担部分を認めた(写真②参照)。
- (2) 土地建物位置関係図記載のとおり、カースペースと玄関との間に約2.5mの高低差が認められた(写真①参照)。
- (3) 土地建物位置関係図記載のところに、東芝キャリア株式会社の2018年製ヒートポンプユニット(正方形のものが自然冷媒(CO<sub>2</sub>)ヒートポンプ給湯機貯湯ユニットHWH-B375HT、長方形のものが自然冷媒(CO<sub>2</sub>)給湯機ヒートポンプユニットHWH-455U)が設置されていた。

高低差約2.5m

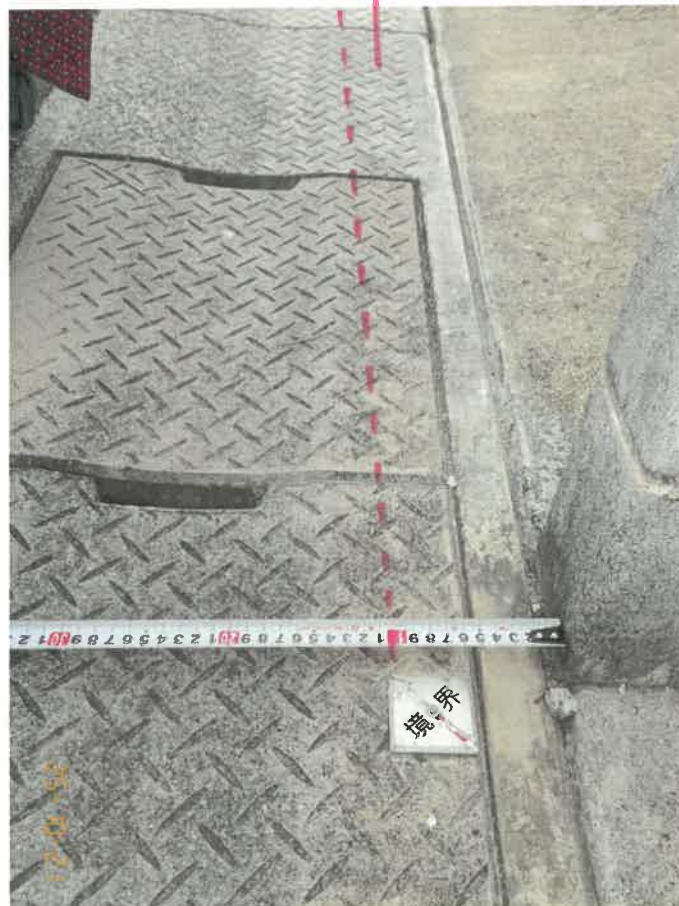
②

金属標の矢印からすると、  
約0.9m(約0.1m幅)の道路負担部分あり

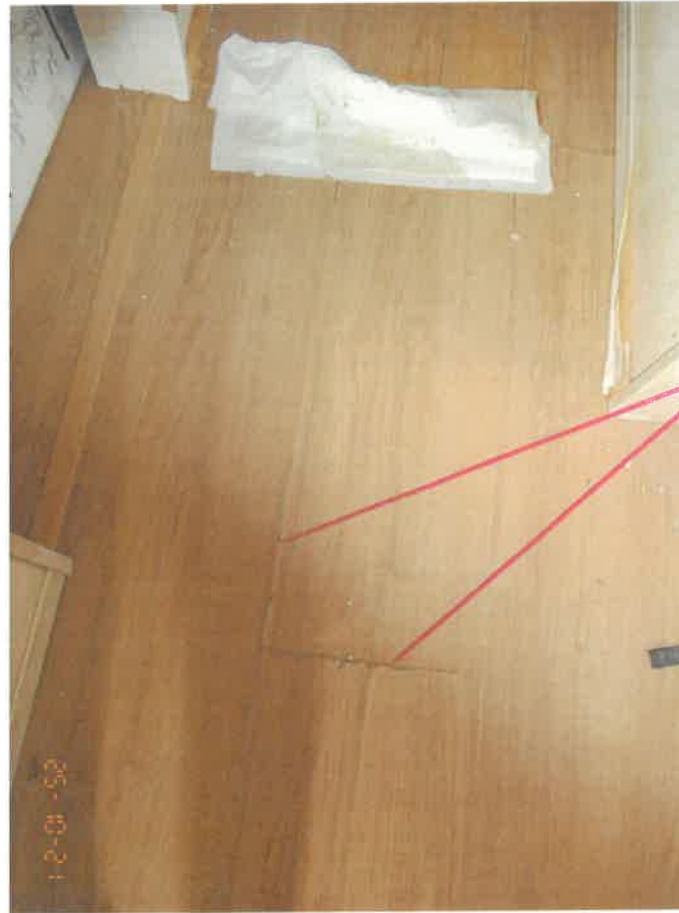
⑤

- (1) 各階平面図に従って目的建物を概測すると、形状等はほぼ一致した。
- (2) 建物内で中型犬1匹が飼育されているので、床・壁に一部損傷が認められた(写真⑤⑥参照)。  
廊下には糞が散乱し、壁に汚れが認められた。
- (3) 浴室のガラス戸が一部割れており、簡易に補修されていた(写真⑦参照)。

床の一部損傷

壁の一部損傷

エ 市場性修正率： 物件2建物内において中型犬1匹が飼育されているので、床・壁に一部損傷が認められたこと、廊下には糞が散乱し、悪臭及び壁に汚れが認められたこと等を勘案し市場性修正率を0.80と判断した。

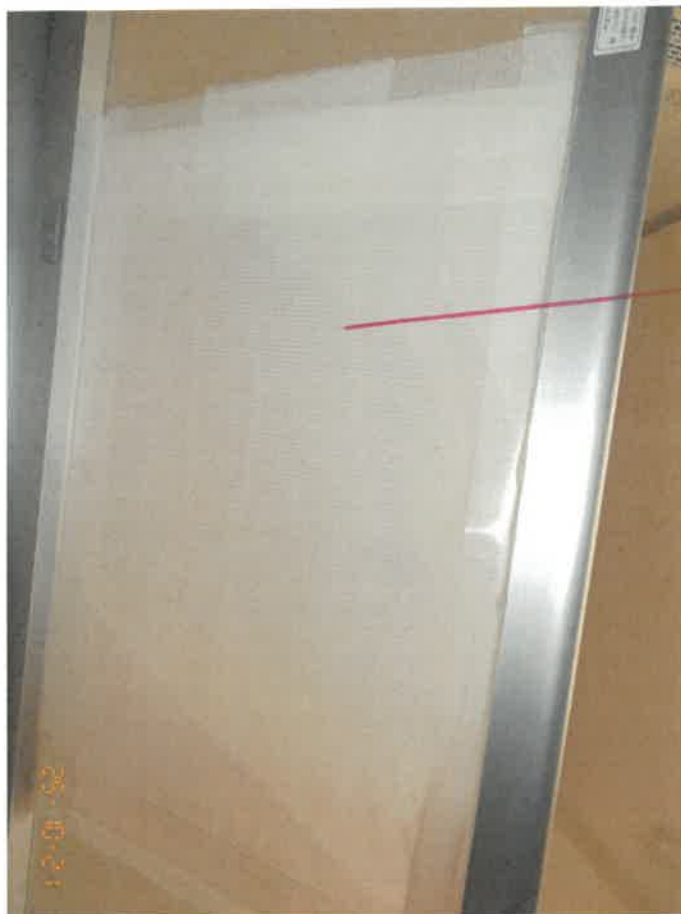
⑦

ガラス戸が一部割れ、  
簡易に補修
