## 期 間 入 札 の 公 告

# 現況調査報告書

評 価 書  
(土地付建物)

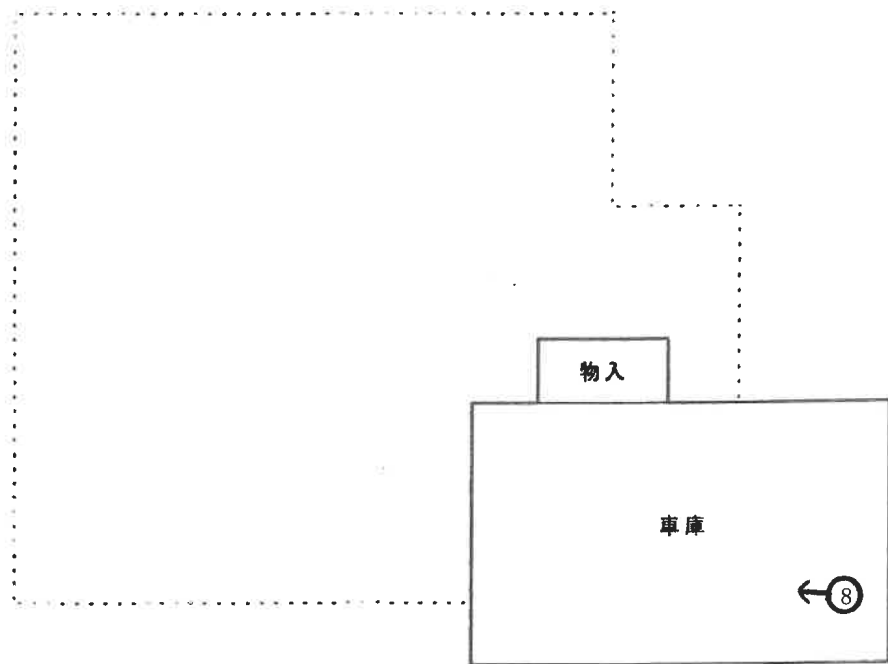
1 階

- (1) 本件建物の位置は、別紙土地建物位置関係図のとおり、建物内の状況及び間取り等は、別紙間取図及び別紙添付の写真に撮影したとおりである。
- (2) 法務局備付の建物図面等を参考にして本件建物を概測した結果、床面積については概ね公簿どおりであるものと推定された。
- (3) 本件建物は、内外部ともに経年相当の劣化が認められた。
- (4) 外壁にクラックが存した（別紙添付写真⑩参照）。
- (5) 1階DKの床に、きしみ、たわみが認められた。

※本図面は建物間取りの概略図であり、実際のものとは異なる場合があります。

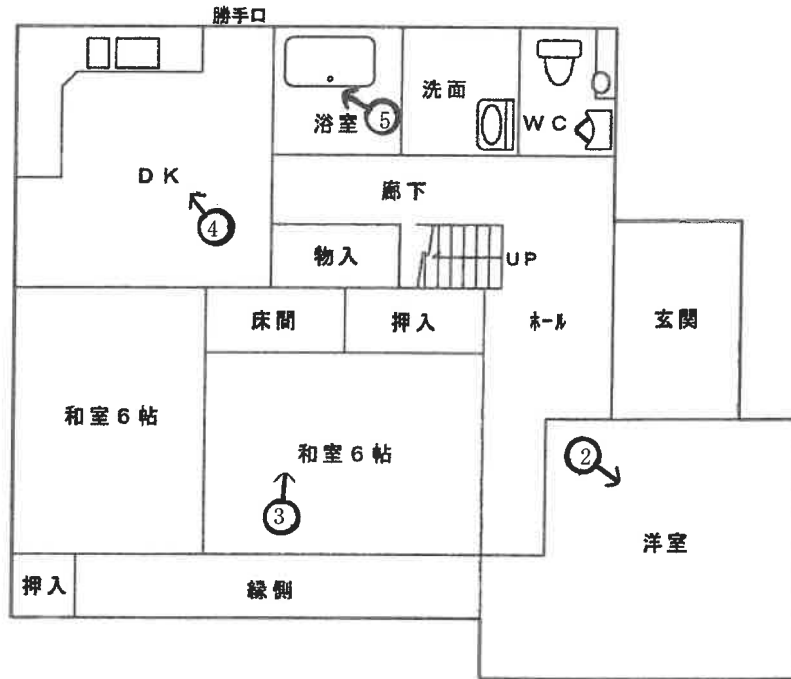
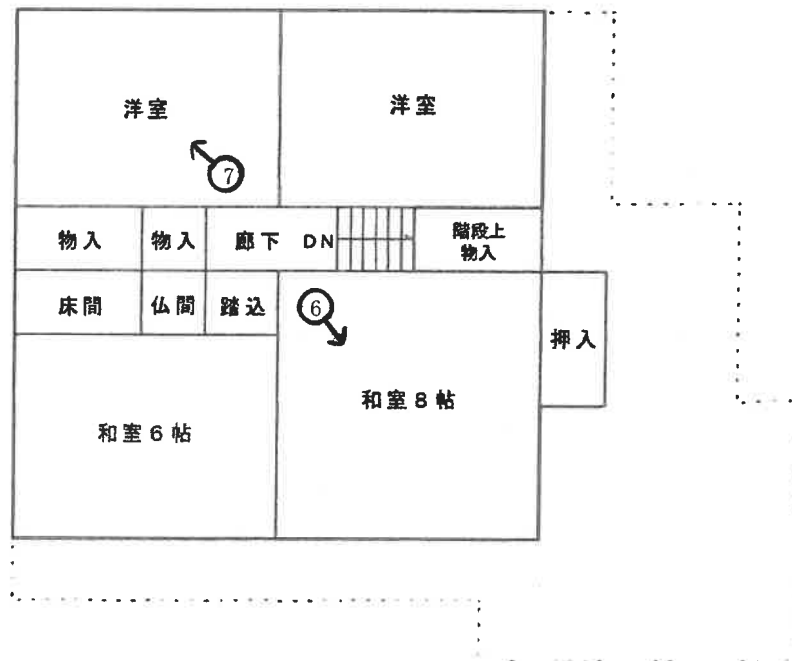
# 間 取 図

※本図面は建物間取りの概略図であり、実際のものとは異なる場合があります。

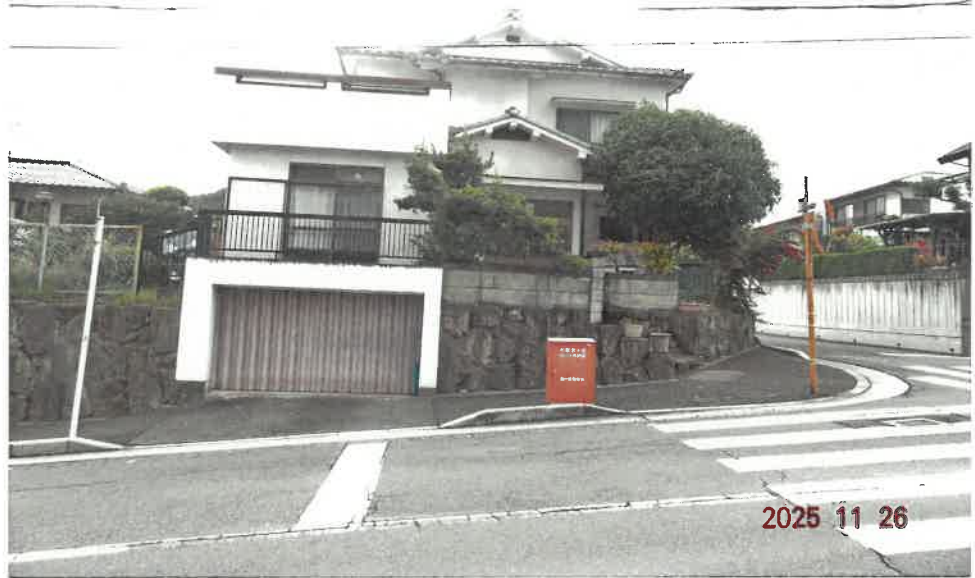
①

- (1) 本件土地は、本件建物の敷地として利用されていた（別紙土地建物位置関係図及び別紙添付写真①参照）。
- (2) 立ち入り調査時に、地積測量図等を参考にして現地の各辺長を概測した結果、その形状は概ね土地建物位置関係図表示のとおりであり、地積についても概ね公簿どおりの地積が存在するものと推定されたが、正確な地積等は隣接土地所有者等の立ち会いのもと、専門家による計測を要する。
- (3) 北側は約1.0m、南側は約2.2m、東側は約1.3m～約2.2mいずれも隣接する土地よりも高い位置にある（別紙土地建物位置関係図参照）。
- (4) 北側に燃料電池発電ユニットが存した（別紙土地建物位置関係図参照）。
- (5) 西側に上屋が存した（別紙土地建物位置関係図参照）。
- (6) 東側のコンクリート塀にクラックが存した（別紙添付写真⑨参照）。

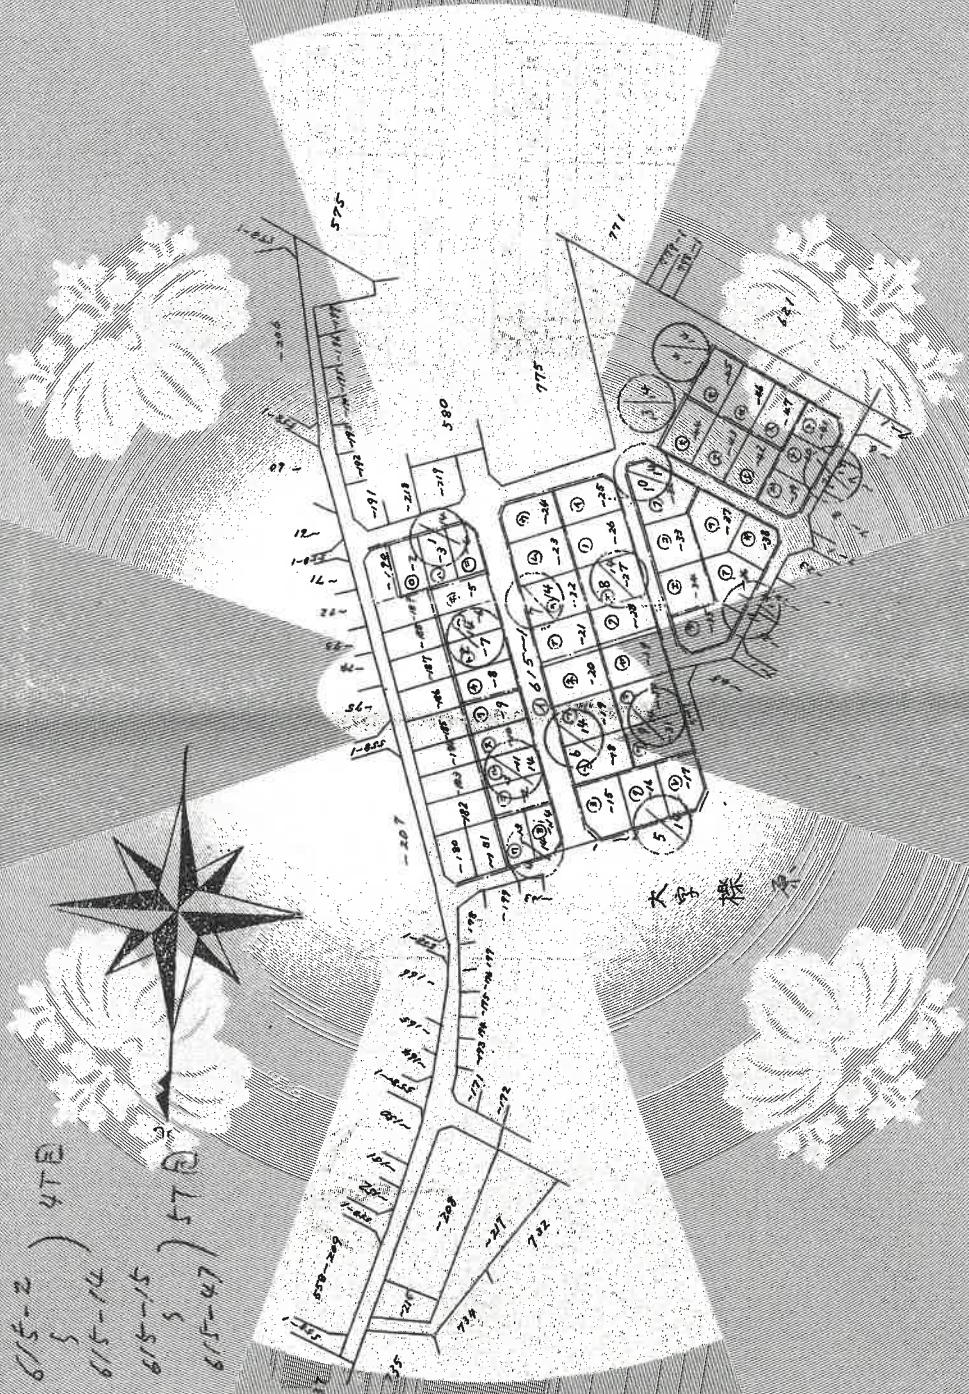
地積測量図

縮尺	1/1000
----	--------

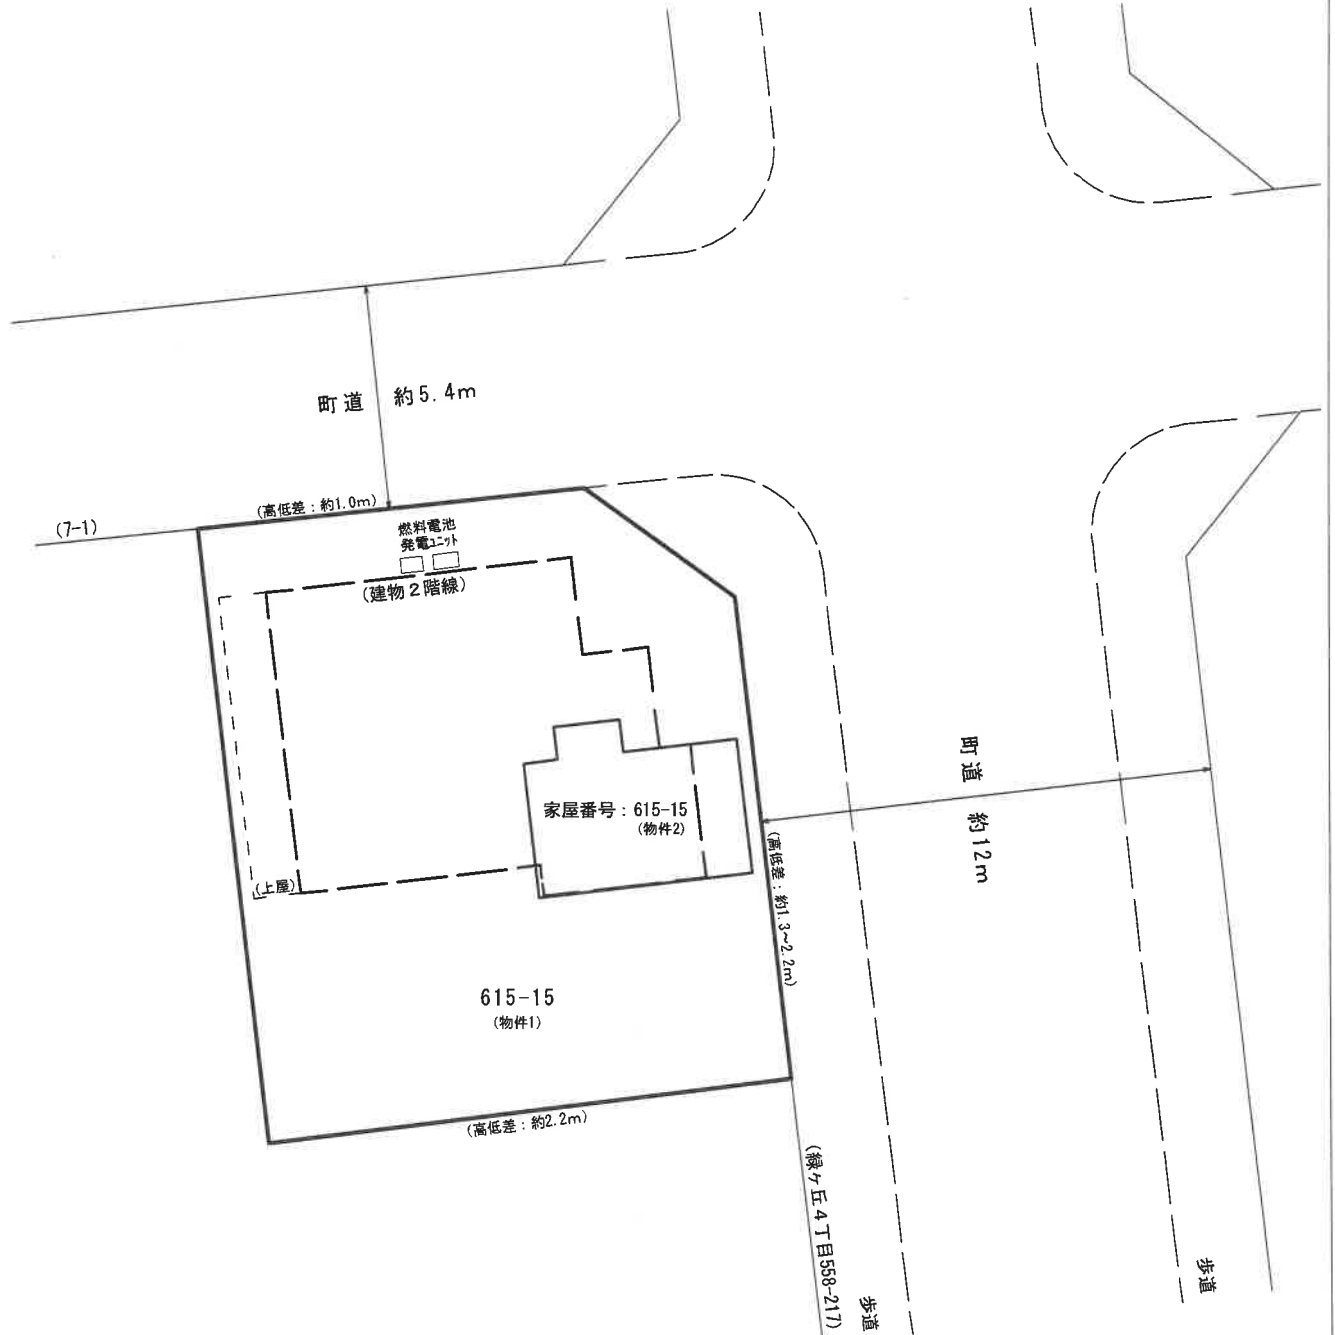
# 土地建物位置関係図

- (1) 本件土地は、北側及び東側が町道に接面しており、その幅員を概測したところ、北側は約5.4m、東側は約1.2mであった(別紙土地建物位置関係図参照)。
- (2) 郡山土木事務所において調査した結果、上記接面道路は建築基準法第42条第1項第1号の道路であったが、詳細については評価人作成にかかる評価書を参照されたい。

※本図面は明示や立会に基づくものではなく、概測によるため専門家による実測とは異なる可能性があります。
