期 間 入 札 の 公 告

別紙物件目録記載の不動産を下記のとおり期間入札に付します。

現況調査報告書

評 価 書
(土地付建物)

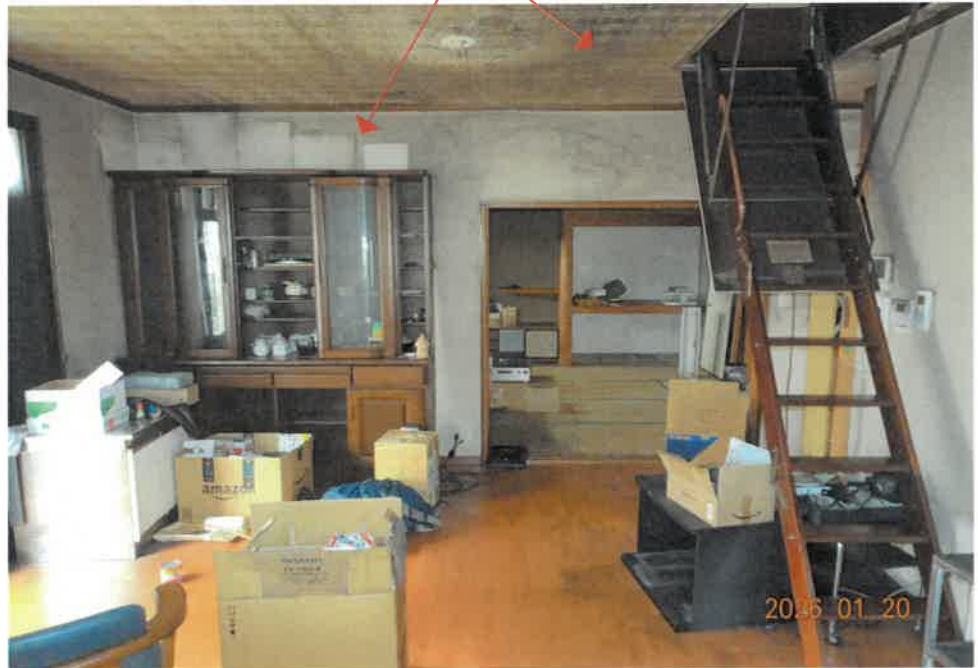
③
(壁及び天井の黒ずみ)

- (1) 本件建物の位置は、別紙土地建物位置関係図のとおり、建物内の状況及び間取り等は、別紙間取図及び別紙添付の写真に撮影したとおりである。
- (2) 法務局備付の建物図面等を参考にして本件建物を概測した結果、床面積については概ね公簿どおりであるものと推定された。
- (3) 本件建物は、内外部ともに経年相当の劣化が認められた。
- (4) 本件建物は、登記上は瓦葺であるが、立入調査時には瓦からスレートに葺き替えられていたため、現況はスレートぶきであるとして報告する（別紙添付写真②参照）。また、屋根の南側部分に太陽光パネルが設置されていた。
- (5) LDK並びにホールを中心に壁及び天井に黒ずみが認められた（別紙添付写真③参照）。債務者兼所有者によると、ストーブのすすの付着が原因であるとのことである。
- (6) LDKの天井を開口部とする屋根裏収納庫が存した（別紙間取図参照）。なお、当収納庫は天井高が1.5m未満であるため、床面積に算入しなかった。

関係人の陳述等	
陳述者 (当事者等との関係)	陳述内容等
<p>■ 債務者兼所有者の 破産管財人事務員</p>	<p>■ 1 本件建物は、空き家です。</p> <p>2 本件土地建物については、令和7年11月12日に裁判所から財団放棄することについて許可決定が出ています。また、債務者兼所有者へは同月27日に破産手続の廃止決定が出ています。</p>
<p>■ 債務者兼所有者</p>	<p>■ 1 本件建物は、空き家です。私は、別の場所に住んでいます。</p> <p>2 本件物件内にある動産類は、現住居内へは搬入できないため残置しています。</p> <p>3 約10年前に水回りをリフォームしました。また、同時期に道路に面したデッキと屋根の南側部分に太陽光パネルを設置しました。太陽光パネルは現在も稼働すると思います。</p> <p>4 本件建物1階の壁、天井が黒ずんでいるのは、ストーブのすすが付着したためです。火事があったわけではありません。</p>
