2 所 在 生駒郡三郷町立野南一丁目1524番地6  
家屋 番号 1524番6の2  
種 類 居宅  
構 造 鉄骨造陸屋根3階建  
床 面 積 1階 43.26平方メートル  
2階 46.06平方メートル  
3階 46.06平方メートル  
所有者 B

令和7年(ケ)第53号  
令和8年2月12日受理  
令和8年3月12日提出

# 現況調査報告書

# 評 価 書

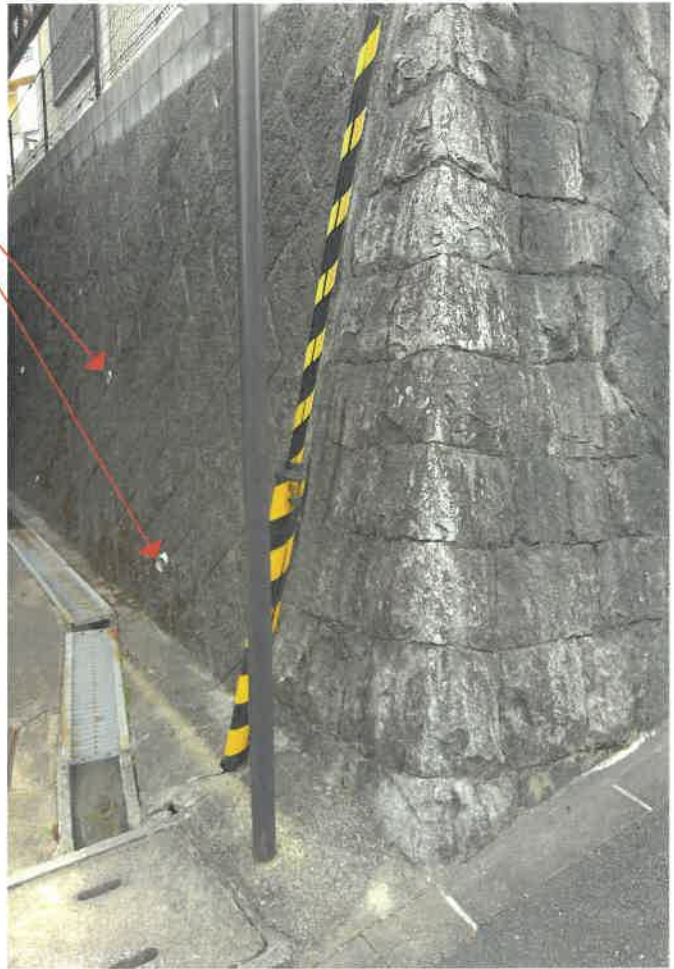
⑨ (石積擁壁に設けられている排水管)

- (1) 本件土地は、本件建物の敷地として利用されていた（別紙土地建物位置関係図及び別紙添付写真①参照）。
- (2) 立ち入り調査時に、地積測量図等を参考にして現地の各辺長を概測した結果、その形状は概ね土地建物位置関係図表示のとおりであり、地積についても概ね公簿どおりの地積が存在するものと推定されたが、正確な地積等は隣接土地所有者等の立ち会いのもと、専門家による計測を要する。なお、管轄法務局において調査した結果、本件土地地番を示した公図は存在しなかったが、本件土地を分筆した親番は存在したため、本件土地分筆後の手入れが未了の状況であると思料される。
- (3) 本件土地は、北東側から南東側にかけて石積擁壁が設置されている（別紙土地建物位置関係図参照）。また、別紙土地建物位置関係図表示の高低差のとおり、隣接する土地よりも高い位置にある。
- (4) 北側にヒートポンプユニットが存した（別紙土地建物位置関係図参照）。
- (5) 南側に駐車スペースが存した（別紙土地建物位置関係図参照）。
- (6) 南東側の石積擁壁に設けられている排水管から出る排水が隣接する土地へ流入する可能性がある（別紙添付写真⑨参照）。

位置・交通	J R 関西本線「三郷」駅の北東方約600m（道路距離）  （別添「位置図」参照）	
付近の状況	一般住宅、共同住宅等が混在する地域	
主な公法上の規制等  （道路の幅員等による個別的な規制を考慮しない一般的な規制）	都市計画区分 用途地域 建ぺい率 容積率 防火規制 その他の規制	市街化区域 準工業地域 60% 200% 法22条指定区域 20m高度地区 土砂災害警戒区域
画地条件	地積 間口・奥行 形状 接道状況	「第3 目的物件」に記載のとおり。 地積測量図のとおり（巻尺を用いた概測により確認）。 不整形地 北東側：道路より約2～3m高く接面する。 西側：道路より約0～0.5m高く接面する。
接面道路の状況	北東側：幅員約 12 m 町道（建築基準法42条1項1号道路） 西側：幅員約 13～14 m 県道（建築基準法42条1項1号道路）	
土地の利用状況等	土地利用状況 隣地の状況	住宅の敷地 一般住宅等
供給処理施設	上水道 ガス配管 下水道	あり なし あり
土壌汚染等	閉鎖登記簿謄本、空中写真の履歴等によると、過去に土壌汚染懸念施設が存在したとは推定できない。目的物件及びその周辺においては、土壌汚染対策法上の要措置区域及び形質変更時要届出区域の指定並びに水質汚濁防止法に基づく特定事業場の届出はない。土壌汚染の有無及びその程度は不明であり、専門機関による詳細な調査を行わなければ確定できない。	
特記事項	① 目的土地は、南西側隣接地より約1.3m、南東側隣接地より約3.0m、それぞれ高い位置にある。  ② 目的土地の北東側から南東側にかけて石積擁壁が施工されている。南東側の擁壁の水抜き穴から排出された水が隣接地へ流入する可能性が認められる。  ③ 石積擁壁の安全性、耐久性及び法的適合性について詳細を把握するためには、専門家による調査を要する。
