期 間 入 札 の 公 告

| 2 | 所 在 | 奈良市南京終町 7 5 5 番地 7 |

現況調査報告書

評 価 書
(土地付建物)

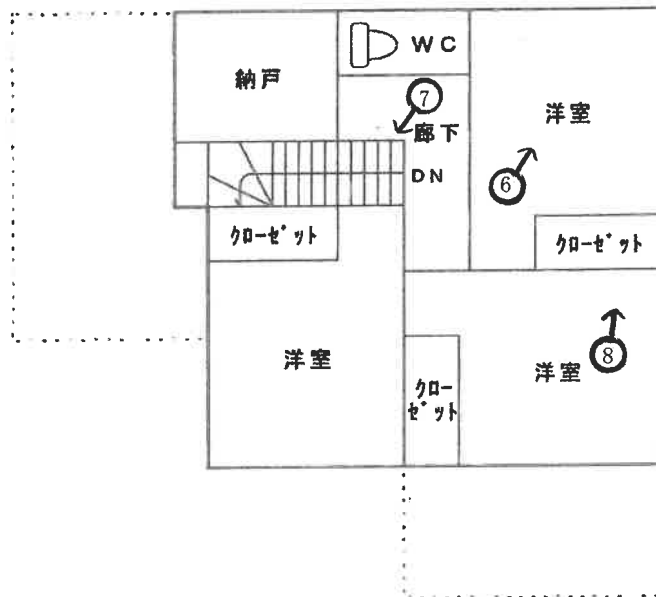
間 取 図

- (1) 本件建物の位置は、別紙土地建物位置関係図のとおり、建物内の状況及び間取り等は、別紙間取図及び別紙添付の写真に撮影したとおりである。
- (2) 法務局備付の建物図面等を参考にして本件建物を概測した結果、形状について概ね符合した。
- (3) 本件建物は、内外部ともに経年相当の劣化が認められた。
- (4) 本件建物は、オール電化住宅である。また、屋根上にソーラーパネルが設置されている。
- (5) 2階ホールの壁にペットに因るものと考えられる損傷箇所が存した（別紙添付写真⑦参照）。
