現況調査報告書

奈良地方裁判所

評 価 書

(土地付建物)

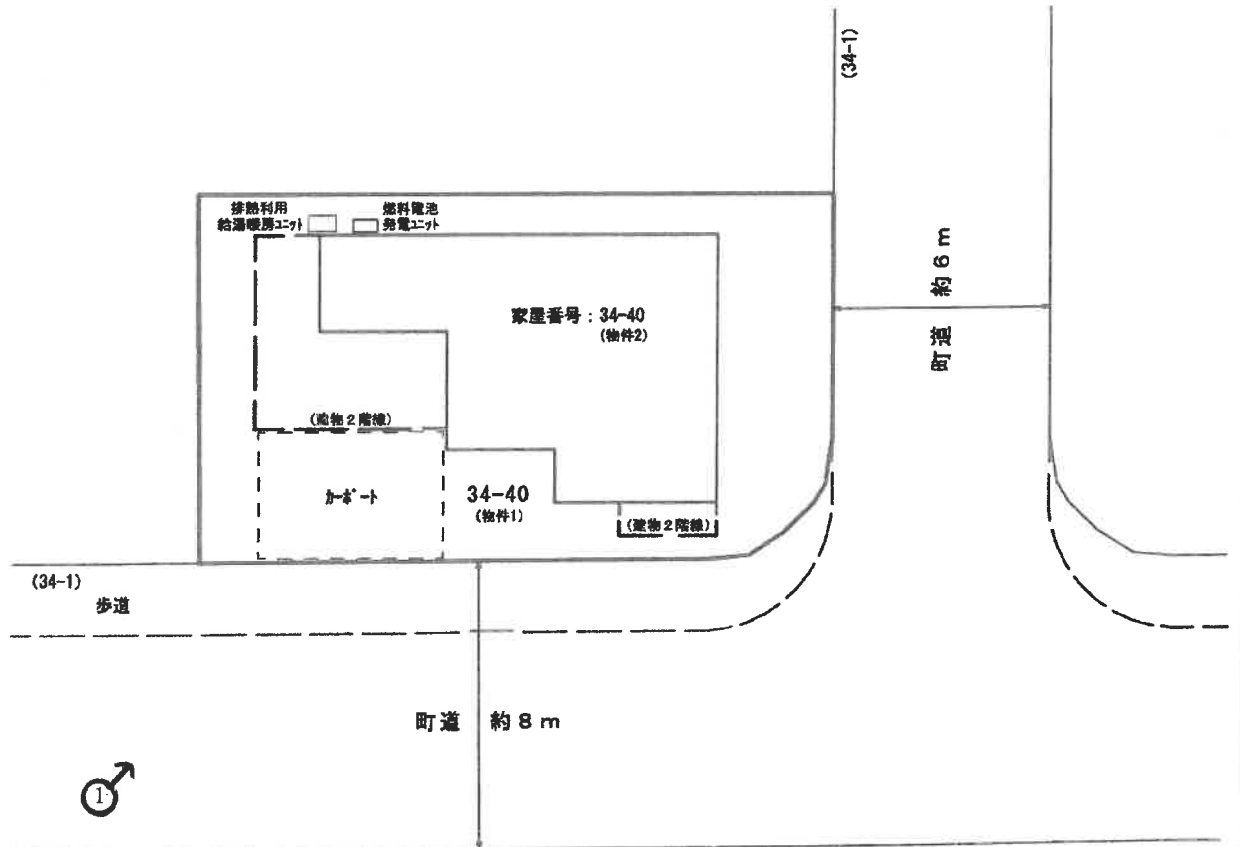
土地建物位置関係図

- (1) 本件土地は、本件建物の敷地として利用されていた（別紙土地建物位置関係図及び別紙添付写真①参照）。
- (2) 立ち入り調査時に、地積測量図等を参考にして現地の各辺長を概測した結果、その形状は概ね土地建物位置関係図表示のとおりであり、地積についても概ね公簿どおりの地積が存在するものと推定されたが、正確な地積等は隣接土地所有者等の立ち会いのもと、専門家による計測を要する。
- (3) 本件土地は隣接する土地との高低差はなく、概ね等高に接続している（別紙土地建物位置関係図参照）。
- (4) 本件土地の北西側に廃熱利用給湯暖房ユニット及び燃料電池発電ユニットが存した（別紙土地建物位置関係図参照）。
- (5) 本件土地の南西側にカーポートが存した（別紙土地建物位置関係図参照）。

- (1) 本件土地は、東側及び南側が町道に接面しており、その幅員を概測したところ、東側は約6m、南側は約8mであった(別紙土地建物位置関係図参照)。
- (2) 郡山土木事務所において調査した結果、上記接面道路はいずれも建築基準法第42条第1項第1号の道路であったが、詳細については評価人作成にかかる評価書を参照されたい。

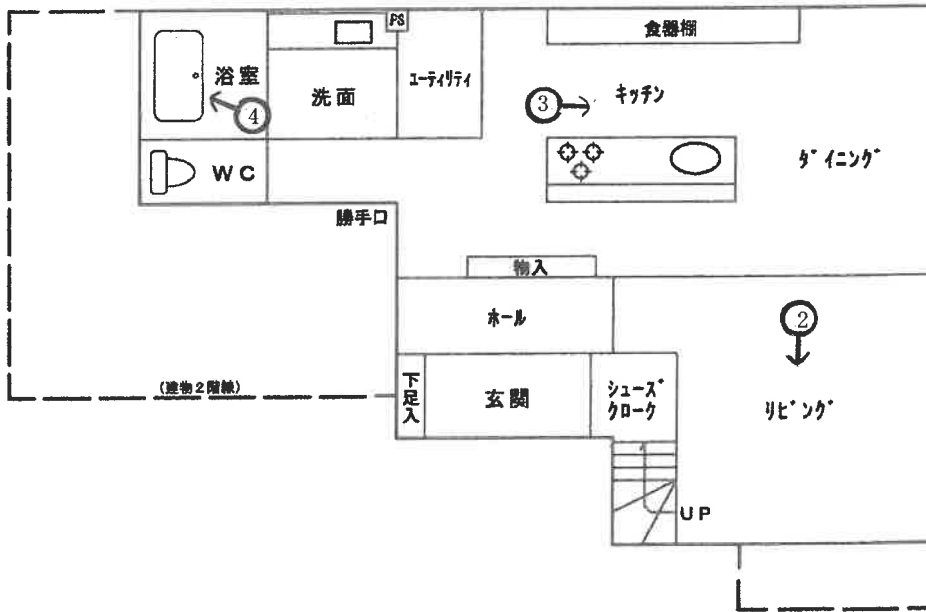
1 階

- (1) 本件建物の位置は、別紙土地建物位置関係図のとおり、建物内の状況及び間取り等は、別紙間取図及び別紙添付の写真に撮影したとおりである。
- (2) 法務局備付の建物図面・各階平面図等を参考にして本件建物を概測した結果、形状及び床面積について概ね符合した。
- (3) 本件建物は、内外部ともに経年相当の劣化が認められた。
- (4) 2階北東角洋室の壁にシミが存した（別紙添付写真⑩参照）。
- (5) 債務者兼所有者によると、浴室の給湯機が故障しているとのことである。

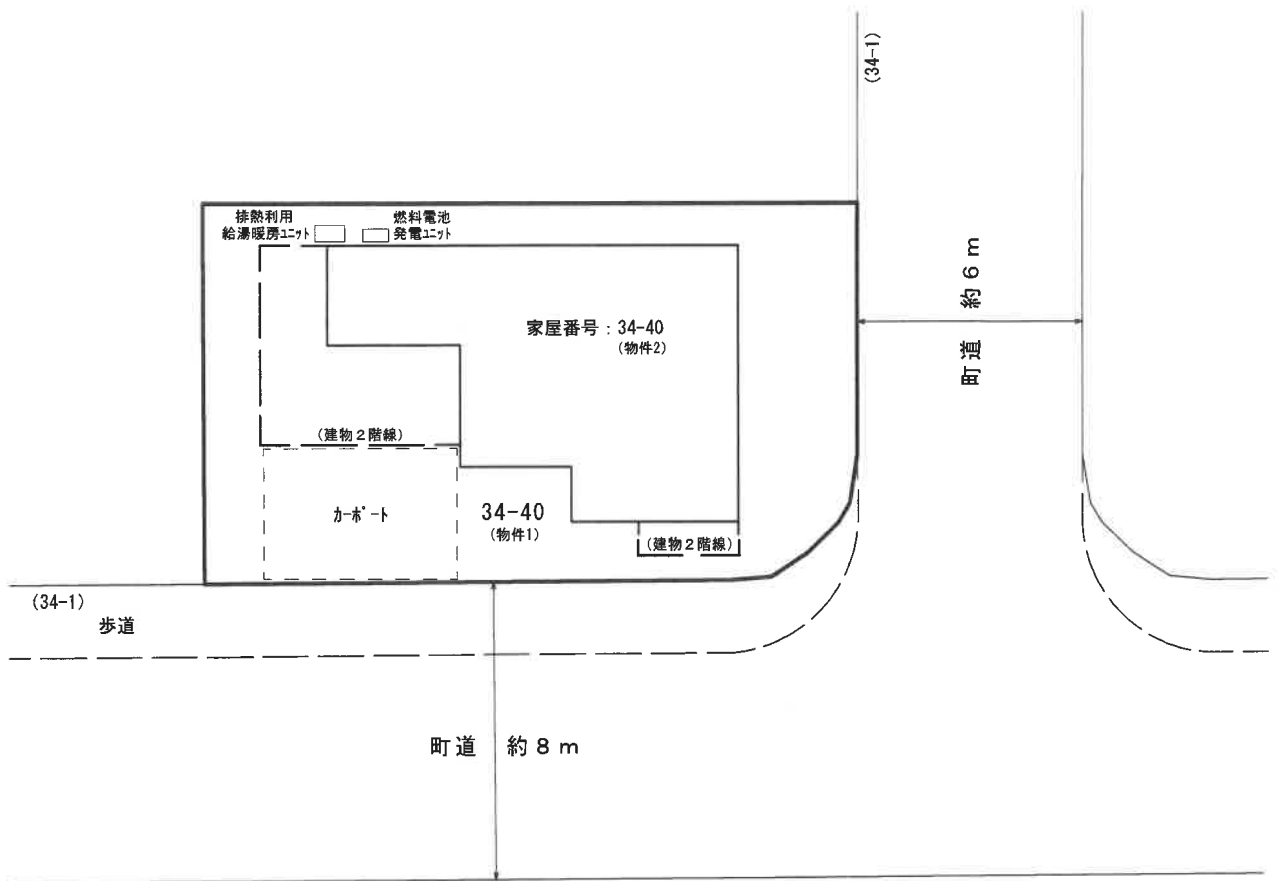
土地建物位置関係図

位置・交通	J R 関西本線「法隆寺」駅 東方約1.8km（道路距離） ※別添、位置図参照	
付近の状況	主として中小規模一般住宅が建ち並ぶ住宅地域	
主な公法上の規制等	都市計画区分 用途地域 建ぺい率 容積率 防火規制 その他の規制	市街化区域 第1種中高層住居専用地域 60 % 200 % 無 宅地造成等工事規制区域
画地条件（規模、形状等）	地積 間口・奥行 形状 地勢等	ほぼ標準的 間口 約17m・奥行 約10m ほぼ整形 ほぼ等高、ほぼ平坦。
接面道路	南； 幅員約 8 m 東； 幅員約 6 m	町道（建築基準法第42条1項1号道路） 町道（建築基準法第42条1項1号道路）
土地の利用状況及び隣地の状況等	利用状況 隣地状況	住宅の敷地 道路、住宅等
供給処理施設	上水道 ガス配管 下水道	有 有 有
土壌汚染等	登記簿謄本及び過去の住宅地図（1983年）によると、過去に土壌汚染懸念施設が存在したとは推定できず、土壌汚染対策法にいう要措置区域及び形質変更時要届出区域の指定もなく、水質汚濁防止法の特定事業場の届出もない。現地調査においても土壌汚染を懸念すべき施設及び物品の存在は確認できなかった。また、周辺地域（対象敷地外周から概ね50m以内）には、水質汚濁防止法の有害物質使用の特定事業場の届出施設は存しない。但し、以上の調査結果のみでは土壌汚染の有無及びその程度は不明であり、専門調査機関による詳細な調査を行わないと確定できない旨留意すべきである。	
特記事項	①北西側に排熱利用給湯暖房ユニット及び燃料電池発電ユニットが存した。 ②南西側にカーポートが存した。 ③地盤及び擁壁等についての耐震、耐久力及び地耐力等については現地調査では不明である。

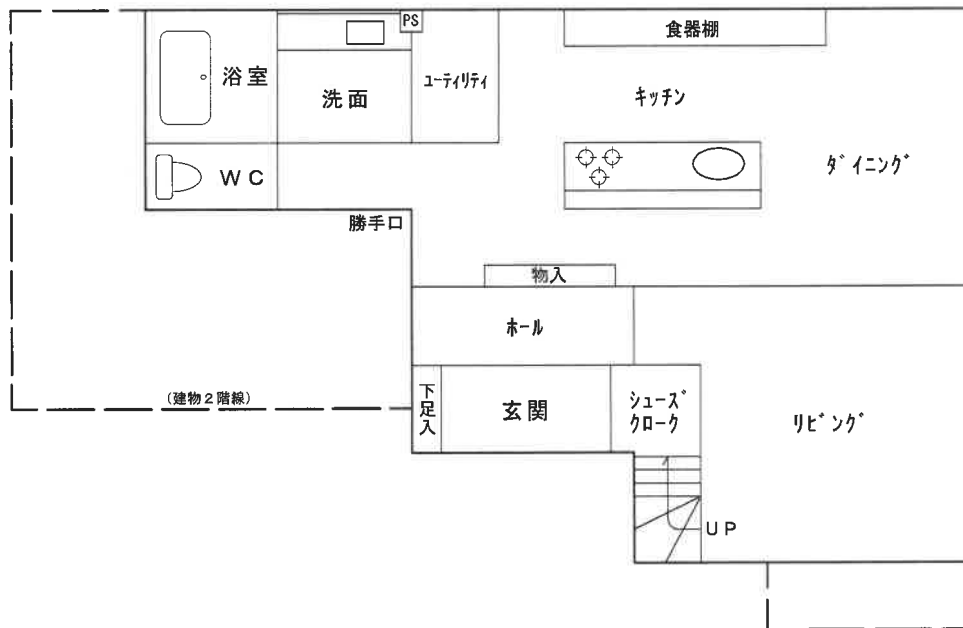
1 階

区 分	主である建物
建築時期及び 経済的残存耐 用年数	建築年月日（登記記載） 平成 21 年 11 月 26 日 新築 経済的耐用年数 約 25 年 経過年数 約 17 年 経済的残存耐用年数 約 8 年
仕 様	構 造 : 軽量鉄骨造 屋 根 : スレートぶき 外 壁 : 主にサイディング等 内 壁 : 主にクロス等 天 井 : 主にクロス等 床 : 主にフローリング、畳等 設 備 : そ の 他 :
床面積（現況）	延 172.45 m ² （公簿）
現 況 用 途 等	階 層 ; 3 階建 現 況 用 途 ; 居宅 間 取 り ; 5LDK+納戸
品 等	普通程度
保守管理の状態	普通程度
建物の利用状況	所有者が、所有権に基づき、居宅として使用している。
特記事項	①2階北東角洋室の壁にシミが存した。 ②債務者兼所有者によると、浴室の給湯器が故障しているとのことであった。 ③その他建物の内外には経年相応の傷み、汚れ、劣化等が認められた。 ④アスベスト等の建物に係る有害物質の使用の有無及びその程度についての判定は目視観察からは不明であり、建物の部材、又は設備機器にアスベスト等が使用されているかどうかは判然とせず、専門調査機関による調査を行わないと確定できない。
