## 物 件 目 録

| 2 | 所 在 | 天理市柳本町880番地3 |

# 現況調査報告書

# 評 価 書

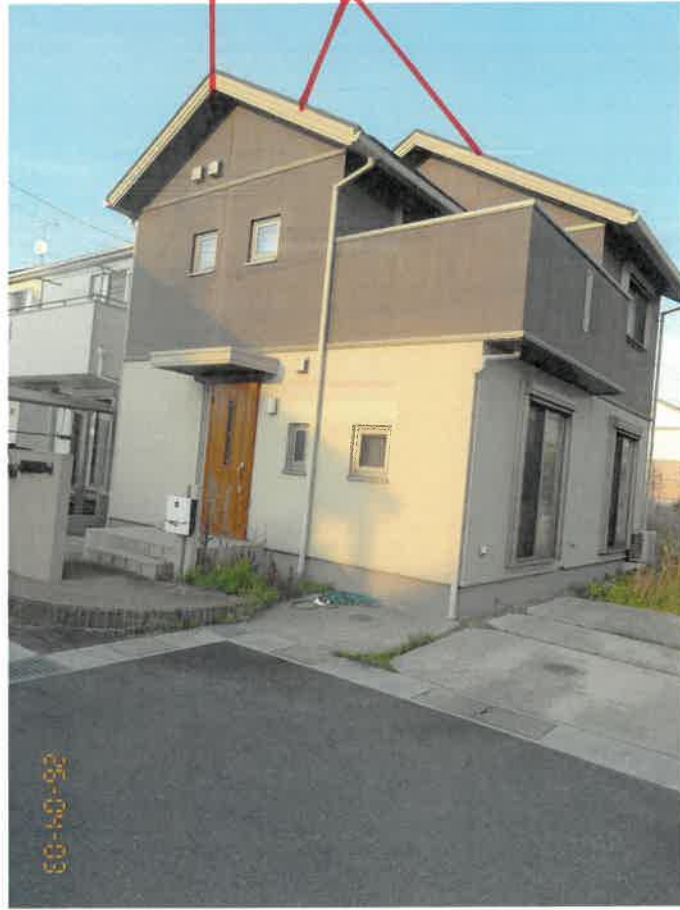
①

目的建物  
2ヶ所に太陽光パネル

- (1) 各階平面図に従って目的建物を概測すると、形状等はほぼ一致した。
- (2) 屋根2ヶ所に太陽光パネルが設置されていた(写真①②参照)。  
パワーコンディショナによると、シャープ株式会社のJH-MOB2である。  
製造年月日が不明なので、新築当初から設置されていたものか、後付けか不明である。  
ローン若しくはリース契約の有無並びに作動状況も不明である。
- (3) 外壁下部の水切りに一部損傷が認められた(写真③参照)。
- (4) 1階は玄関から目的外動産で溢れ返っており(写真④⑤⑥参照)、細かい不具合を現認することはできなかった。  
なお、2階は概ね目的外動産は搬出されていた(写真⑦⑧参照)。

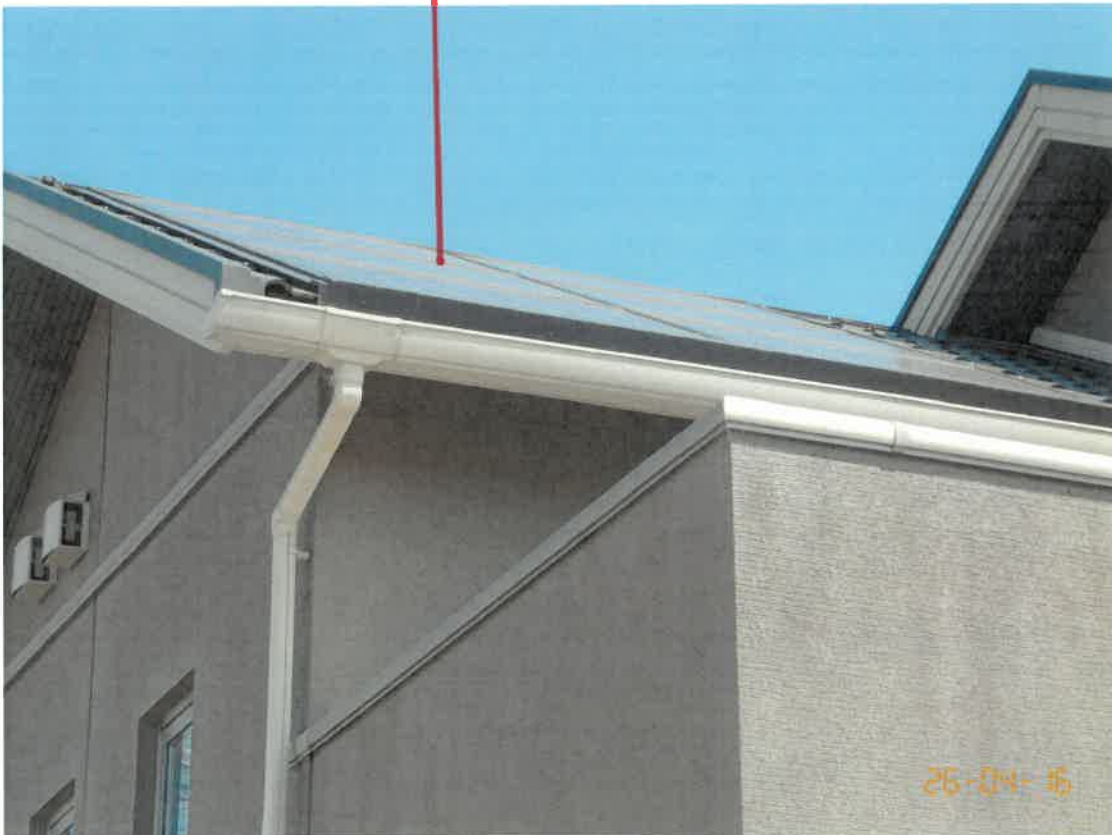
②

太陽光パネル

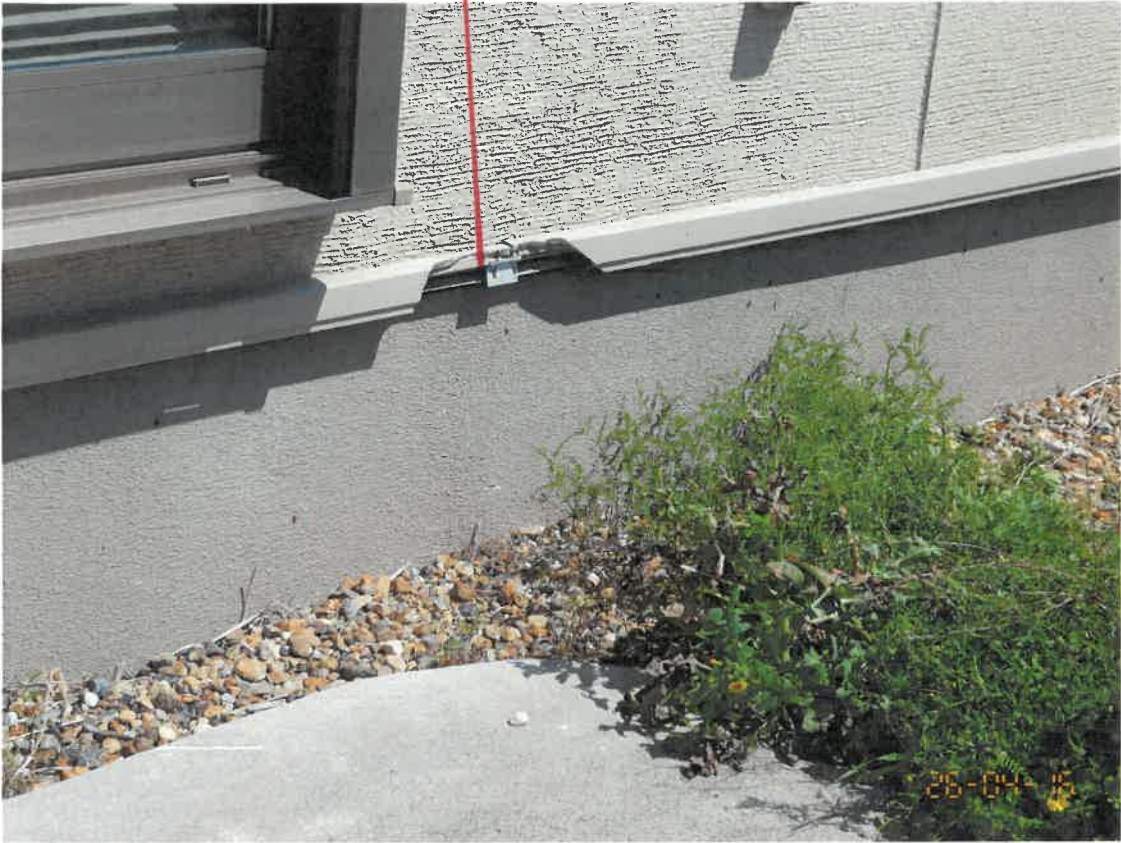
③

一部損傷

区 分	主である建物	
建築時期、 経済的残存 耐用年数等	建築年月日（登記記載） 経過年数 経済的残存耐用年数	平成23年11月15日新築 約 15年 約 10年
仕 様	構 造 屋 根 外 壁 内 壁 天 井 床 設 備 そ の 他	木造 セメント瓦葺 サイディング等 クロス等 クロス等 フローリング、畳等 太陽光発電設備（稼働の可否は不明） 特になし
床面積(現況)	「第3 目的物件」に記載のとおり。	
現況用途等	現況用途 間 取 り	居宅 3LDK
品 等	普通	
保守管理の状態	普通	
建物の利用状況	所有者が住居として使用している。	
特記事項	<p>① 外壁の水切りに損傷が認められた。</p> <p>② ①に記載のほか、建物の損傷及び劣化の状態は概ね経年相応程度と思料するが、建物内の動産類が多く存していた箇所については、床及び内壁の状況を確認することができなかった。</p> <p>③ 室内にパワーコンディショナ（SHARP、形名：JH-MOB2、最大出力：4.0kW、製造番号：B8713012）が設置されていた。</p> <p>④ 建物にアスベスト等の有害物質が使用されているか否かは不明である。</p> <p>⑤ 建物の耐震性については、目視した範囲ではその程度を判定することは困難である。なお、建築基準法の新耐震基準は昭和56年（1981年）6月1日施行されている。</p>
