## 期 間 入 札 の 公 告

# 現況調査報告書

所在 奈良市中山町西2丁目1057-8

# 評 価 書

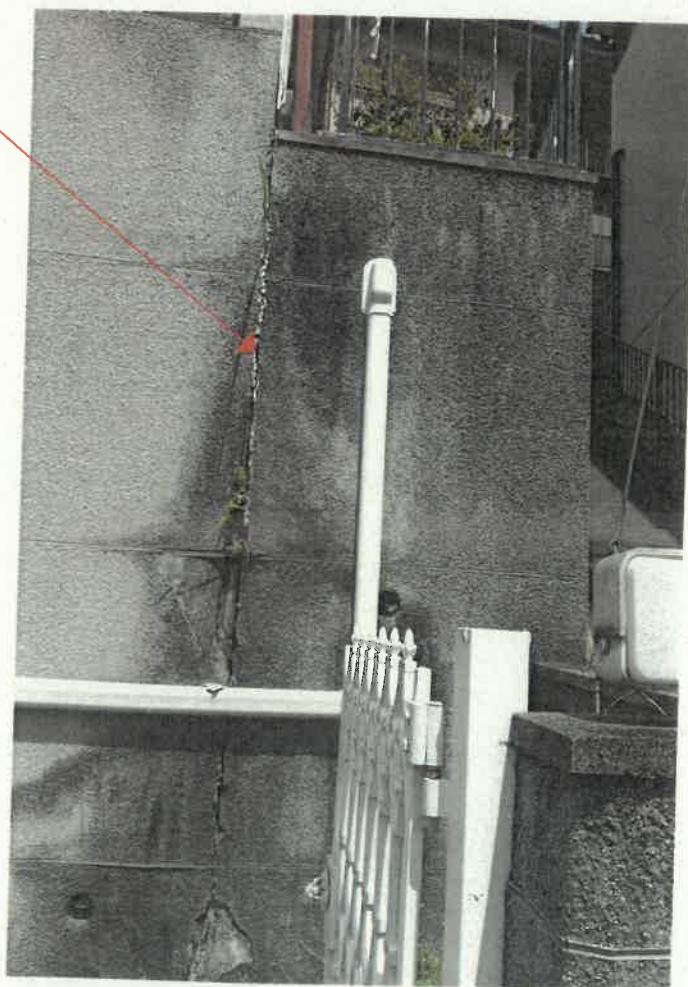
⑧ (南側コンクリート  
擁壁 クラック)

| <p>特記事項</p> | <p>北側に隣接する土地にコンクリート擁壁に設置されているため、物件1は北側に隣接する土地よりも約1.5m低い位置にある。なお、本件土地の北東側部分の同擁壁にクラックが存し、本件土地側への若干の傾斜が認められた。</p> <p>物件1の南側に設置されているコンクリート擁壁にクラックが存する。</p> <p>物件1の北東側に存する排水桝から水漏れが発生している。</p> <p>物件1の北西角付近に植栽されている木が隣接する土地へ越境していた。</p> |

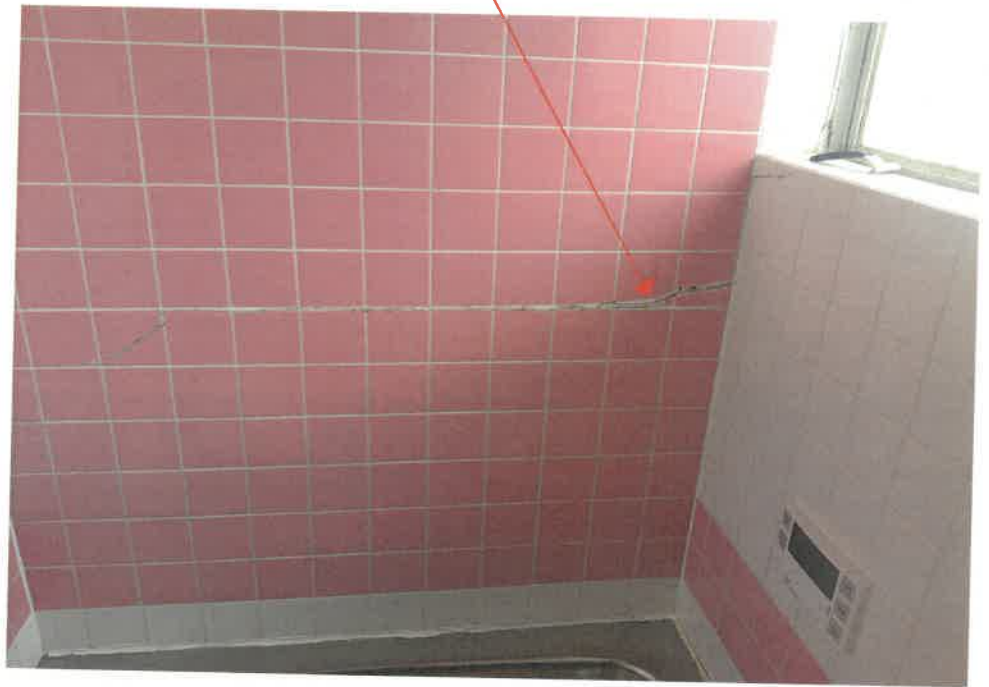
⑨  
(浴室タイル クラック)

- (ホ) 建物内において複数方向への傾斜が認められた。
- (ヘ) 建物内の随所に床のたわみ及びへこみが認められた。
- (ト) 建物内の壁の随所にクラック並びに損傷箇所が存した（別紙添付写真⑨参照）。
- (チ) 1階和室の天井にシミが存した（別紙添付写真⑩参照）。
- (リ) 1階洋室の床及び1階（中2階）廊下の壁に補修跡が存した。

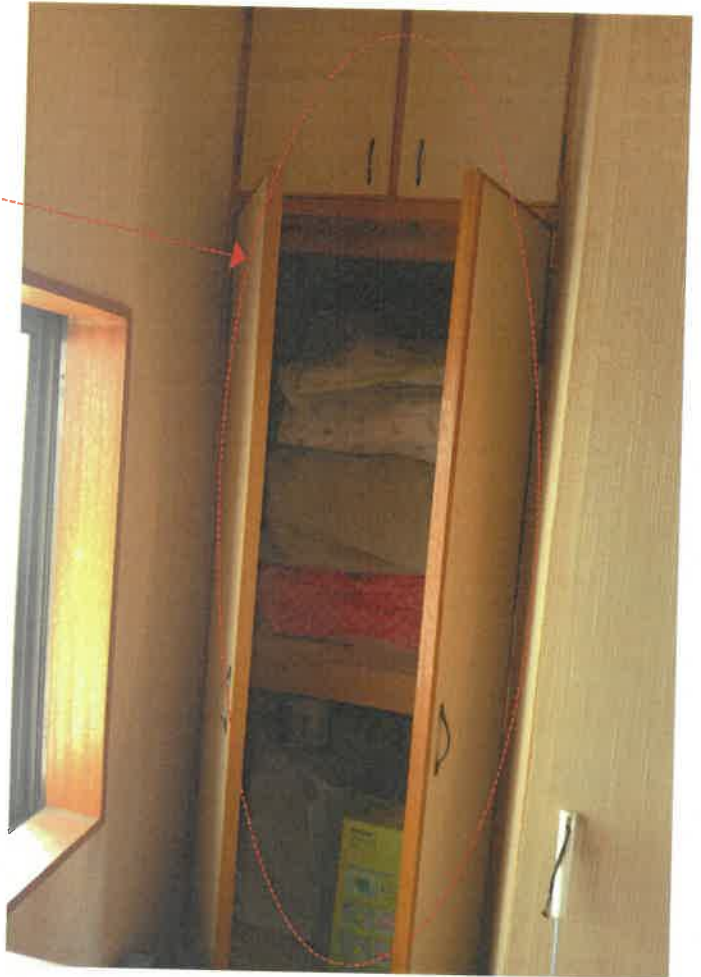
⑪ (3階  
未登記増築部分)

- (イ) 本件建物の位置は、別紙土地建物位置関係図のとおり、建物内の状況及び間取り等は、別紙間取図及び別紙添付の写真に撮影したとおりである。
- (ロ) 法務局備付の建物図面等を参考にして本件建物を概測した結果、3階南東角に未登記増築部分（物入、床面積約1.2㎡）が存した（別紙添付写真⑰参照）。
- (ハ) 内外部ともに全体的に経年相当の劣化が認められた。
- (ニ) 1階南西角付近の鉄骨基礎に腐食部分が存した（別紙添付写真⑱参照）。
- (ホ) 外壁の随所にクラック並びに剥離箇所が存した（別紙添付写真⑲、⑳参照）。
- (ヘ) 内壁の随所に損傷・汚損箇所が存した。
- (ト) 2階玄関の壁及び3階和室の壁にシミが存した。

| 番 号 | 所 在 等 | 登 記 | 現 況 |
|---|---|---|---|
| 3 | 所 在<br>家 屋 番 号<br>種 類<br>構 造<br><br>床 面 積 | 「物件目録記載のとおり」<br><br>82.68㎡ | 「物件目録記載のとおり」<br><br>83.88㎡<br>(3階部分の床面積26.08㎡の外、<br>1.2㎡の未登記増築部分があり) |

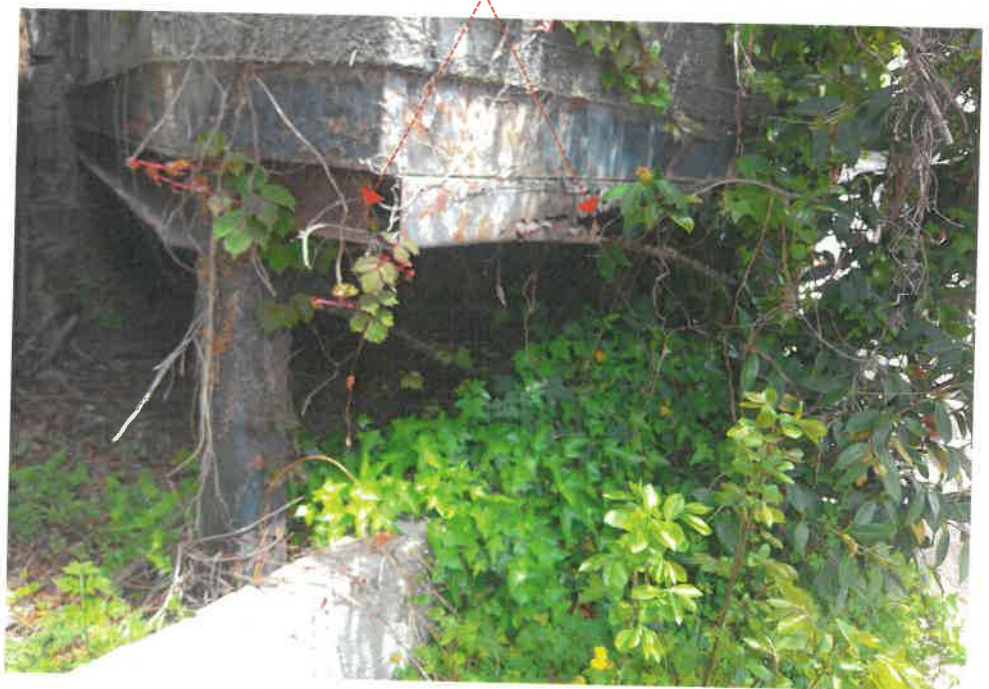
⑫ (鉄骨基礎 腐食部分)

| 特記事項 | 物件3の内外部ともに全体的に経年相当の劣化が認められた。<br>物件3の1階南西角付近の鉄骨基礎に腐食部分が存した。<br>物件3の外壁の随所にクラック並びに剥離箇所が存した。<br>物件3の内壁の随所に損傷・汚損箇所が存した。<br>物件3の2階玄関の壁及び3階和室の壁にシミが存した。 | | | | | |
