## 期 間 入 札 の 公 告

2 所 在 生駒市南山手台 7 番地 15  
家屋 番号 7 番 15  
種 類 居宅  
構 造 木造スレートぶき 2 階建  
床 面 積 1 階 62.37 平方メートル  
2 階 58.32 平方メートル

## 現況調査報告書

# 評 価 書

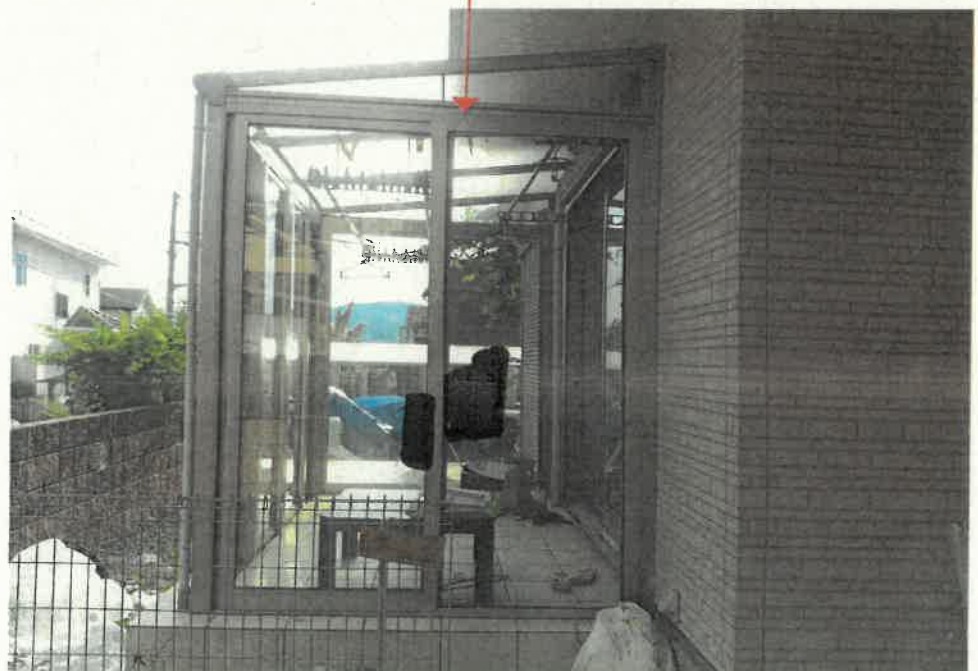
②  
(未登記増築部分のサンルーム)

- (1) 本件建物の位置は、別紙土地建物位置関係図のとおり、建物内の状況及び間取り等は、別紙間取図及び別紙添付の写真に撮影したとおりである。
- (2) 法務局備付の建物図面等を参考にして本件建物を概測した結果、1階南側に未登記増築部分（サンルーム、床面積約4.8㎡）が存したため、現況の床面積として2枚目のとおり報告する（別紙間取図及び別紙添付写真②参照）。
- (3) 本件建物は、内外部ともに経年相当の劣化が認められた。
- (4) 本件建物内は、全体的に猫の糞尿の臭気が感じられた。
- (5) 屋根に太陽光パネルが設置されていた。

| 物件番号 | 所在等 | 登 記 | 現 況 |
|---|---|---|---|
| <p>① 目的建物の1階南側に未登記の増築部分（サンルーム、床面積約4.8㎡）が存した。目的建物の現況床面積を次のとおり認定した。<br/> 1階：約67.17㎡<br/> 2階：58.32㎡（登記のとおり）</p> <p>② 目的土地の南西側部分にカーポートが設置されていた。目的土地の南東側部分にカースペースが存した。</p> <p>③ 目的建物の北東側に燃料電池発電ユニット及び排熱利用給湯暖房ユニットが存した。</p> <p>④ 目的建物の屋根に太陽光パネルが設置されていた。</p> | | | |

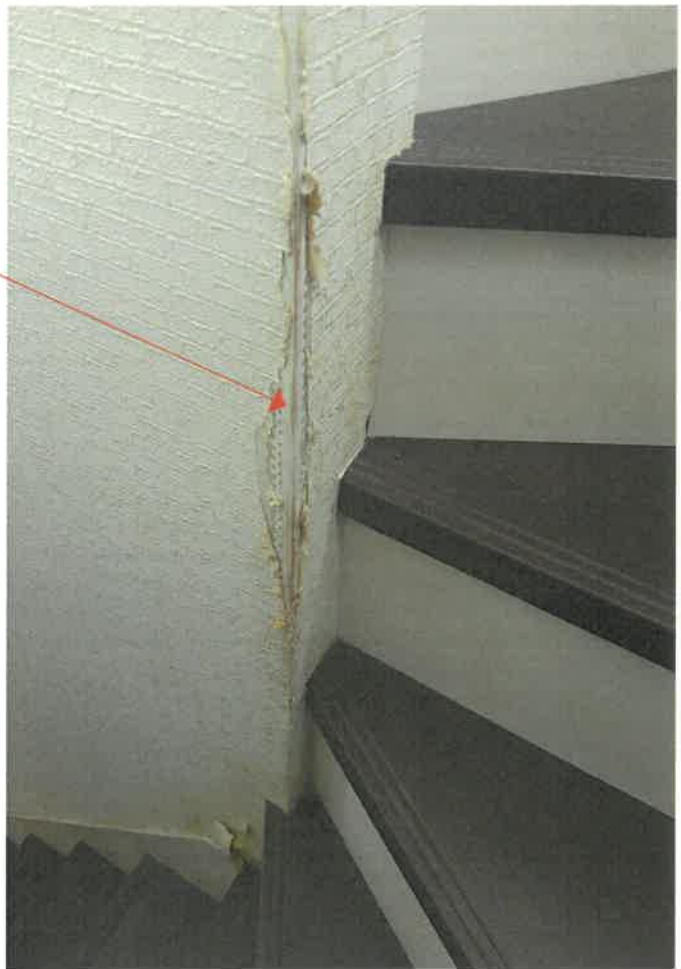
(階段 ⑨ クロス損傷箇所)

- (6) 1階キッチン並びに階段のクロスに猫の爪が原因と考えられる損傷箇所が存した（別紙添付写真⑨参照）。また、1階WCのクロスに剥離箇所が存した。
- (7) 2階北西側洋室に上部ロフトが存した（別紙間取図及び別紙添付写真⑩参照）。  
なお、ロフト部分は天井高が約1.3mであったため、床面積には算入しなかった。
- (8) 2階WCに煙草の灰に因る汚損箇所並びにクロスの剥離箇所が存した。債務者兼所有者によると、2階WC内で喫煙しているとのことである。
- (9) 2階南側の洋室2室の間には、可動壁が存した（別紙間取図参照）。

| 特記事項 | <p>① 2階北西側洋室の上部にロフトが存した。</p> <p>② キッチン及び階段の内壁のクロスに損傷が認められた。1階WCの内壁のクロスに剥離が認められた。</p> <p>③ 2階WCに喫煙による汚損及びクロスの剥離が認められた。</p> <p>④ 債務者兼所有者の陳述によると建物内にて猫が4匹飼育されている。建物内全体的に猫による排泄臭が感じられた。</p> <p>⑤ ②から④に記載のほか、建物の損傷及び劣化の状態は概ね経年相応程度と思料する。</p> <p>⑥ シューズクローク内にパワーコンディショナが設置されていたが、出力、製造年月等の表示を確認することができなかった。</p> <p>⑦ 建物にアスベスト等の有害物質が使用されているか否かは不明である。</p> <p>⑧ 建物の耐震性については、目視した範囲ではその程度を判定することは困難である。なお、建築基準法の新耐震基準は昭和56年（1981年）6月1日施行されている。</p> | |
