## 期 間 入 札 の 公 告

# 現況調査報告書

家屋番号：11046番の2

評 価 書  
(土地付建物)

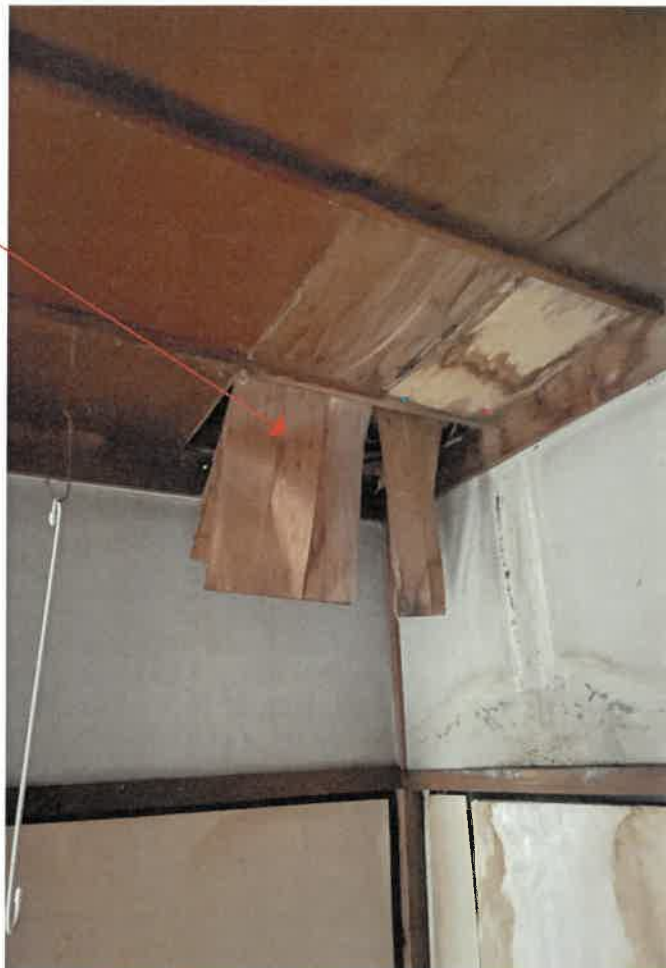
⑬ (附属建物  
天井 破損箇所)

- (1) 本件建物の位置は、別紙土地建物位置関係図のとおり、建物内の状況及び間取り等は、別紙間取図及び別紙添付の写真に撮影したとおりである。
- (2) 法務局備付の建物図面等を参考にして本件建物を概測した結果、床面積については概ね公簿どおりであるものと推定された。
- (3) 本件建物のうち、主である建物は内外部ともに経年相当の劣化が認められた。また、附属建物は天井が破損している等の著しい劣化が認められた。
- (4) 主である建物の屋根に雑草が発生していた。
- (5) 附属建物の屋根瓦の一部に損傷箇所が存した。
- (6) 附属建物の天井の随所に破損箇所が存した（別紙添付写真⑬参照）。また、ホール及び縁側の天井に雨漏りに因る損傷箇所が存した。
- (7) 附属建物の和室6帖（南側）の畳に著しい損傷箇所が存した（別紙添付写真⑭参照）。また、台所の床に損傷箇所が存した。

| 特記事項 | ①屋根瓦の一部に損傷箇所が存した。<br>②天井の随所に破損箇所が存した。また、ホール及び縁側の天井に雨漏りによる損傷箇所が存した。<br>③和室6帖（南側）の畳に著しい損傷箇所が存した。また、台所の床に損傷箇所が存した。<br>④その他建物の内外には経年以上の著しい傷み、汚れ、劣化等が認められた。<br>⑤アスベスト等の建物に係る有害物質の使用の有無及びその程度についての判定は目視観察からは不明であり、建物の部材、又は設備機器にアスベスト等が使用されているかどうかは判然とせず、専門調査機関による調査を行わないと確定できない。<br>⑥地番11047番土地所有者によると、目的土地から市道方向に向けて地下に埋設されている附属建物の排水管が破裂して、地番11043番2土地へ排水が流れ出て困っており、買受人に修理して欲しいとのことである。 |
